Rapport de mission de repérage des matériaux et produits contenant de l'amiante avant réalisation de travaux

9 RUE CLAUDE BERNARD

MODULE 62CAK0002
77000 MELUN

RAPPORT N° :	62CAK0002	Laboratoire d'Analyses :	ITGA
Repérage réalisé le :	25/03/2019	Adresse laboratoire :	3 RUE ARMAND HERPIN LACROIX - CS 46537 35065 RENNES CEDEX
Accompagnateur :		Numéro d'accréditation :	1-5967
Par :	Ronald FRANCHINARD	Organisme d'assurance professionnelle :	AXA France
N° certificat :	CPDI 3541	Adresse assurance :	313 Terrasses de l'Arche 92727 NANTERRE CEDEX
Date d'obtention :	27/12/2017	N° de contrat d'assurance :	10158549604
Organisme certificateur	I.CERT PARC EDONIA - BAT G - RUE DE LA TERRE VICTORIA - 35760 SAINT GREGOIRE	Date de validité :	31/12/2019

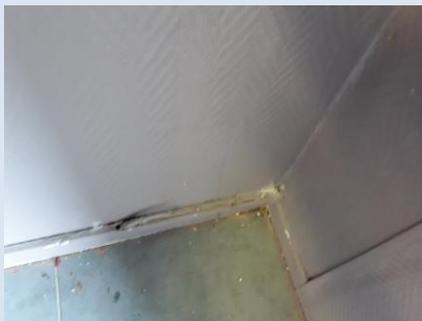
PRELEVEMENT : 62CAK0002P001			
NOM DU CLIENT	NUMERO DU DOSSIER		PIECE OU LOCAL
OPH77	62CAK0002 25/03/2019		Local 1 (RC)
ELEMENT	DESCRIPTIF DU LABORATOIRE	DATE DE PRELEVEMENT	NOM DE L'OPERATEUR
Enduit béton	Enduit gris en vrac non séparable + peintures multiples non séparable	25/03/2019	FRANCHINARD Ronald
LOCALISATION		RESULTAT	
Mur C		Amiante non détecté

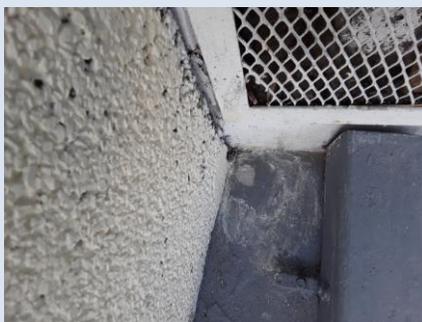
PRELEVEMENT : 62CAK0002P002			
NOM DU CLIENT	NUMERO DU DOSSIER		PIECE OU LOCAL
OPH77	62CAK0002 25/03/2019		Entrée (RC)
ELEMENT	DESCRIPTIF DU LABORATOIRE	DATE DE PRELEVEMENT	NOM DE L'OPERATEUR
Enduit béton	Enduit compact gris hétérogène	25/03/2019	FRANCHINARD Ronald
LOCALISATION		RESULTAT	
Sol		Fr1:Amiante non détecté

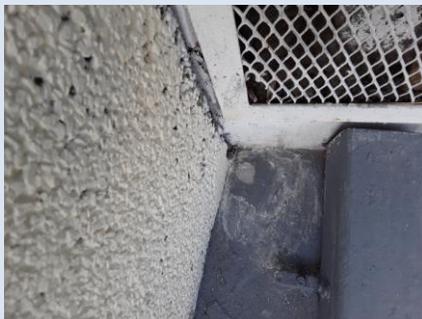
PRELEVEMENT : 62CAK0002P002			
NOM DU CLIENT	NUMERO DU DOSSIER		PIECE OU LOCAL
OPH77	62CAK0002 25/03/2019		Entrée (RC)
ELEMENT	DESCRIPTIF DU LABORATOIRE	DATE DE PRELEVEMENT	NOM DE L'OPERATEUR
Enduit béton	Matériau beige + peinture non séparable	25/03/2019	FRANCHINARD Ronald
LOCALISATION		RESULTAT	
Sol		Fr2:Amiante non détecté

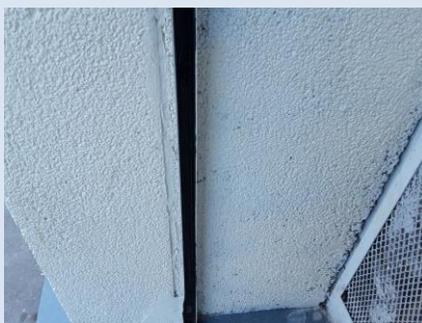
PRELEVEMENT : 62CAK0002P003			
NOM DU CLIENT	NUMERO DU DOSSIER		PIECE OU LOCAL
OPH77	62CAK0002 25/03/2019		Entrée (RC)
ELEMENT	DESCRIPTIF DU LABORATOIRE	DATE DE PRELEVEMENT	NOM DE L'OPERATEUR
Enduit béton	Enduit gris en vrac + peinture non séparable	25/03/2019	FRANCHINARD Ronald
LOCALISATION		RESULTAT	
Mur A		Amiante non détecté
