Rapport de repérage des matériaux et produits contenant de l'amiante avant réalisation de travaux dans un immeuble bâti

29, Rue Jean Moulin - Logement 2 - ESC AE - R+2
77000 MELUN

62LAE0202 16/03/2020 - 15:32

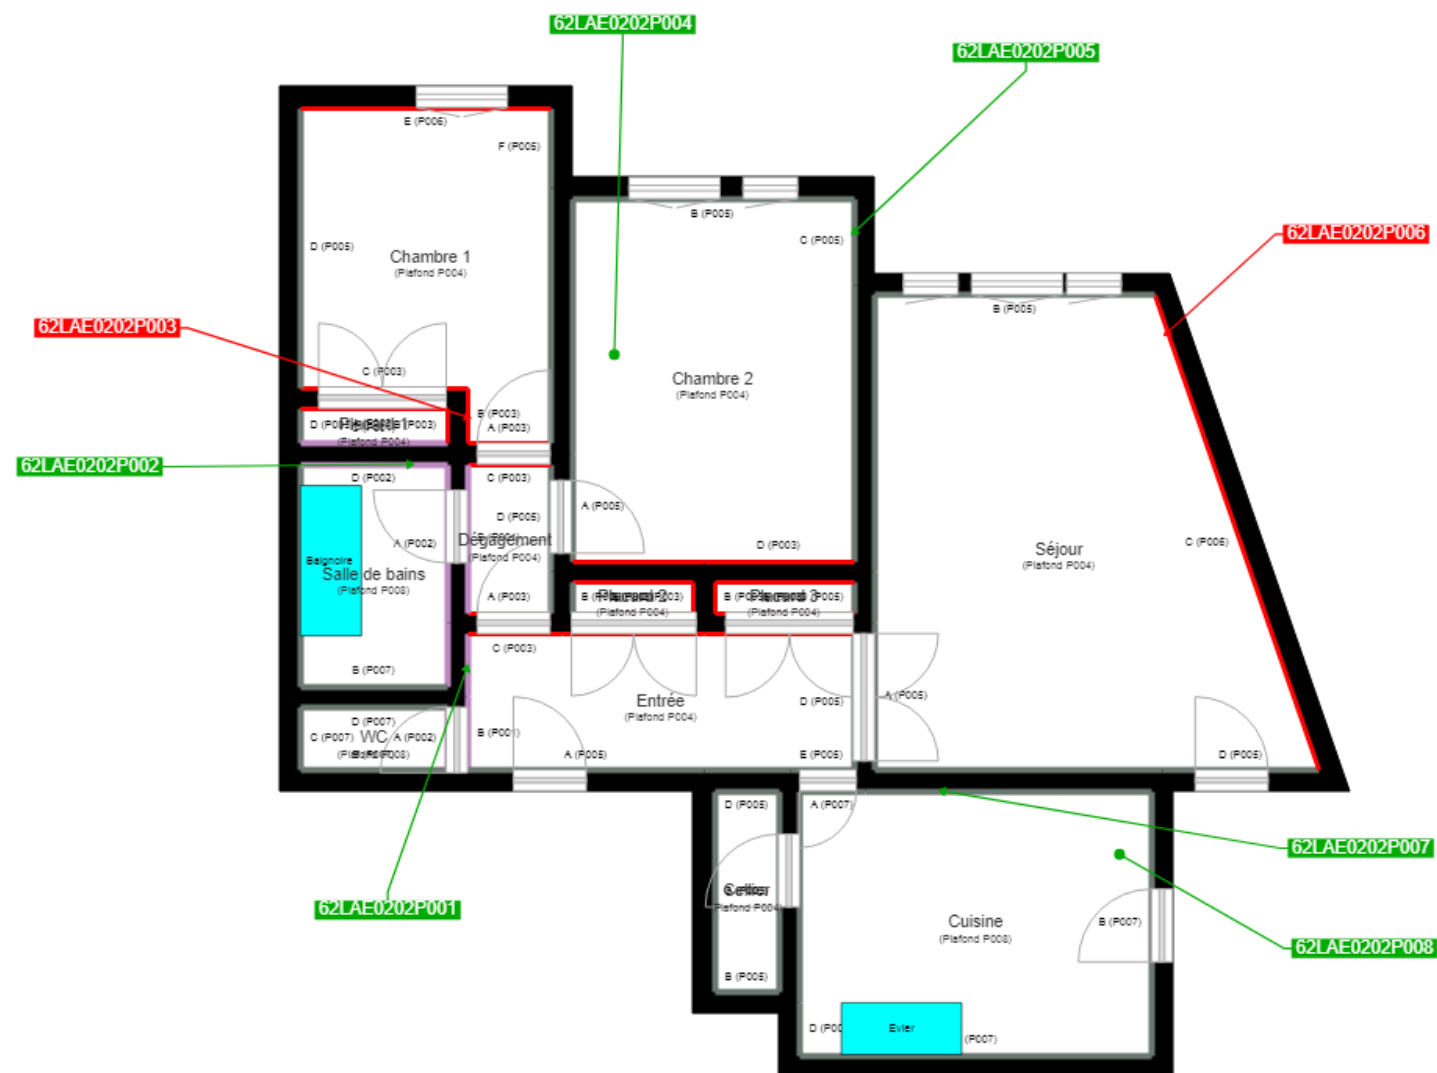
PLANCHE DE REPERAGE

Logement 202 de l'entrée n 29

Bien : 62LAE0202 - 9 Rue Jean Moulin - Logement 2 - ESC AE - R+2
77000 MELUN
