Rapport de mission de repérage des matériaux et produits contenant de l'amiante avant réalisation de travaux

58 BOULEVARD DE L'ALMONT-APT 702

77000 MELUN

RAPPORT N° :	62LAG0702	Laboratoire d'Analyses :	ITGA
Repérage réalisé le :	21/09/2017	Adresse laboratoire :	3 RUE ARMAND HERPIN LACROIX - CS 46537 35065 RENNES CEDEX
Accompagnateur :		Numéro d'accréditation :	1-5967
Par :	Mickaël JULIEN	Organisme d'assurance professionnelle :	ALLIANZ
N° certificat :	CPDI 4129	Adresse assurance :	Direction Opérations Entreprises 5C Esplanade Charles de Gaulle 33081 BORDEAUX CEDEX
Date d'obtention :	01/01/2017	N° de contrat d'assurance :	55897385
Organisme certificateur	I.CERT Parc Edonia - Bâtiment G - Rue de la Terre Victoria - 35760 SAINT-GREGOIRE	Date de validité :	31/12/2017

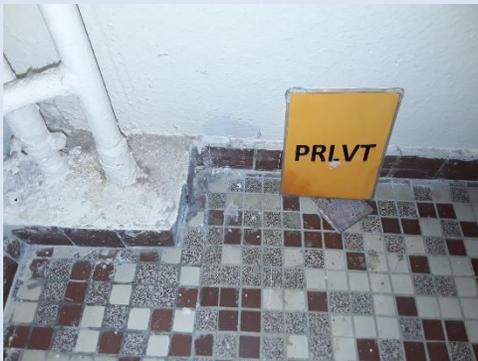
PRELEVEMENT : 62LAG0702P001			
NOM DU CLIENT	NUMERO DU DOSSIER		PIECE OU LOCAL
OPH77	62LAG0702 21/09/2017		Salle de bains et WC
ELEMENT	DESCRIPTIF DU LABORATOIRE	DATE DE PRELEVEMENT	NOM DE L'OPERATEUR
Enduit béton	Enduit plâtreux blanc en vrac avec poussières + peinture non séparable	21/09/2017	JULIEN Mickaël
LOCALISATION		RESULTAT	
Mur A		Amiante non détecté	
EMPLACEMENT

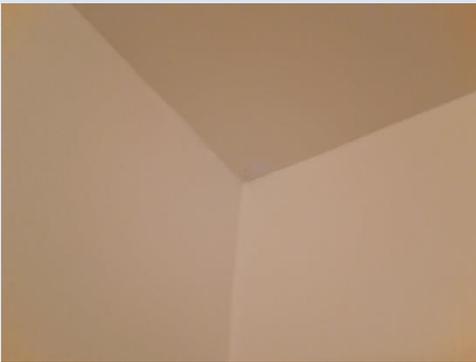
PRELEVEMENT : 62LAG0702P002			
NOM DU CLIENT	NUMERO DU DOSSIER		PIECE OU LOCAL
OPH77	62LAG0702 21/09/2017		Salle de bains et WC
ELEMENT	DESCRIPTIF DU LABORATOIRE	DATE DE PRELEVEMENT	NOM DE L'OPERATEUR
Enduit béton	Enduit plâtreux blanc en vrac + peinture non séparable	21/09/2017	JULIEN Mickaël
LOCALISATION		RESULTAT	
Plafond		Amiante non détecté	
EMPLACEMENT

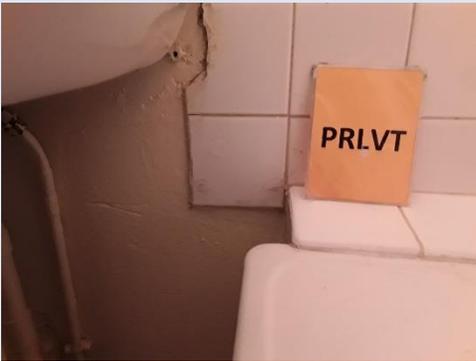
PRELEVEMENT : 62LAG0702P003			
NOM DU CLIENT	NUMERO DU DOSSIER		PIECE OU LOCAL
OPH77	62LAG0702 21/09/2017		Salle de bains et WC
ELEMENT	DESCRIPTIF DU LABORATOIRE	DATE DE PRELEVEMENT	NOM DE L'OPERATEUR
Faïence 1	Colle beige + matériau compact gris hétérogène + carrelage	21/09/2017	JULIEN Mickaël
LOCALISATION		RESULTAT	
Mur A		Amiante non détecté	
EMPLACEMENT

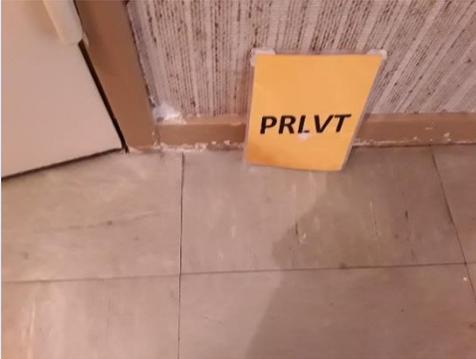
PRELEVEMENT : 62LAG0702P004			
NOM DU CLIENT	NUMERO DU DOSSIER		PIECE OU LOCAL
OPH77	62LAG0702 21/09/2017		Entrée
ELEMENT	DESCRIPTIF DU LABORATOIRE	DATE DE PRELEVEMENT	NOM DE L'OPERATEUR
Enduit plaque de plâtre	Enduit plâtreux blanc en vrac + peinture non séparable + papiers peints non séparable	21/09/2017	JULIEN Mickaël
LOCALISATION		RESULTAT	
Mur B		Amiante non détecté	
EMPLACEMENT

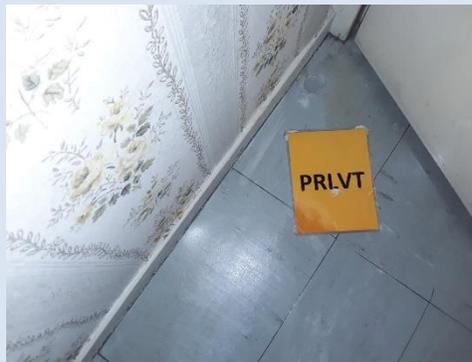
PRELEVEMENT : 62LAG0702P005				
NOM DU CLIENT		NUMERO DU DOSSIER		PIECE OU LOCAL
OPH77		62LAG0702 21/09/2017		Chambre
ELEMENT	DESCRIPTIF DU LABORATOIRE	DATE DE PRELEVEMENT	NOM DE L'OPERATEUR	
Dalle de sol	Revêtement cassant gris + colle polymère jaune non séparable + ragréage gris + peinture non séparable + matériau compact gris hétérogène	21/09/2017	JULIEN Mickaël	
LOCALISATION			RESULTAT	
Sol			Amiante non détecté

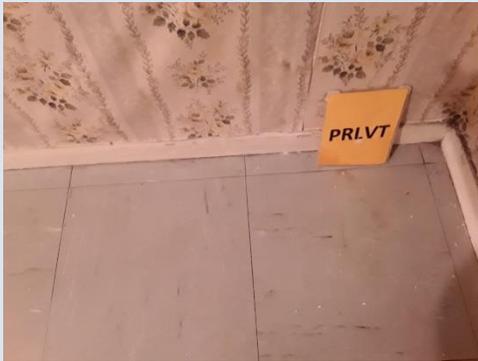
PRELEVEMENT : 62LAG0702P006			
NOM DU CLIENT	NUMERO DU DOSSIER		PIECE OU LOCAL
OPH77	62LAG0702 21/09/2017		Chambre
ELEMENT	DESCRIPTIF DU LABORATOIRE	DATE DE PRELEVEMENT	NOM DE L'OPERATEUR
Enduit béton	Matériau gris en vrac non séparable + enduit plâtreux blanc en vrac + peinture non séparable	21/09/2017	JULIEN Mickaël
LOCALISATION		RESULTAT	
Mur C		Amiante non détecté	
EMPLACEMENT

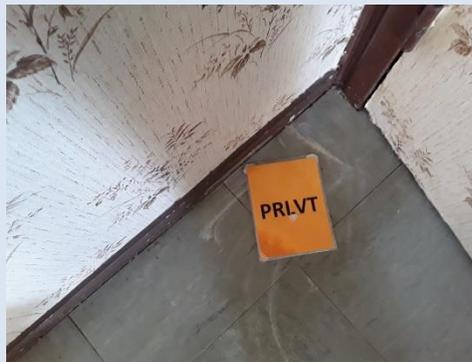
PRELEVEMENT : 62LAG0702P007				
NOM DU CLIENT		NUMERO DU DOSSIER		PIECE OU LOCAL
OPH77		62LAG0702 21/09/2017		Séjour
ELEMENT	DESCRIPTIF DU LABORATOIRE	DATE DE PRELEVEMENT	NOM DE L'OPERATEUR	
Dalle de sol	Revêtement cassant gris + colle polymère jaune non séparable + ragréage gris + papier non séparable + matériau compact gris hétérogène	21/09/2017	JULIEN Mickaël	
LOCALISATION			RESULTAT	
Sol			Amiante non détecté

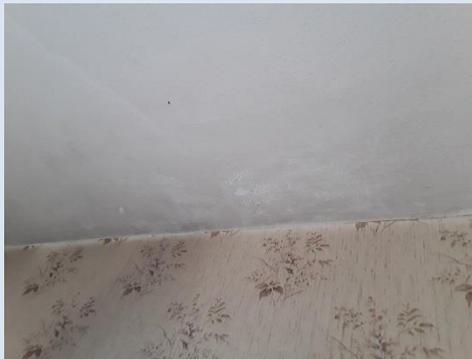
PRELEVEMENT : 62LAG0702P008			
NOM DU CLIENT	NUMERO DU DOSSIER		PIECE OU LOCAL
OPH77	62LAG0702 21/09/2017		Séjour
ELEMENT	DESCRIPTIF DU LABORATOIRE	DATE DE PRELEVEMENT	NOM DE L'OPERATEUR
Enduit béton	Enduit plâtreux blanc en vrac + peinture non séparable	21/09/2017	JULIEN Mickaël
LOCALISATION		RESULTAT	
Plafond		Amiante non détecté	
EMPLACEMENT

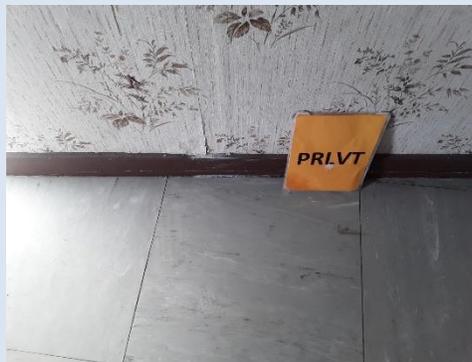
PRELEVEMENT : 62LAG0702P009				
NOM DU CLIENT		NUMERO DU DOSSIER		PIECE OU LOCAL
OPH77		62LAG0702 21/09/2017		Séjour
ELEMENT	DESCRIPTIF DU LABORATOIRE	DATE DE PRELEVEMENT	NOM DE L'OPERATEUR	
Enduit plaque de plâtre	Enduit plâtreux blanc en vrac + carton non séparable + peinture non séparable + papier peint non séparable	21/09/2017	JULIEN Mickaël	
LOCALISATION			RESULTAT	
Mur B			Amiante non détecté	
EMPLACEMENT

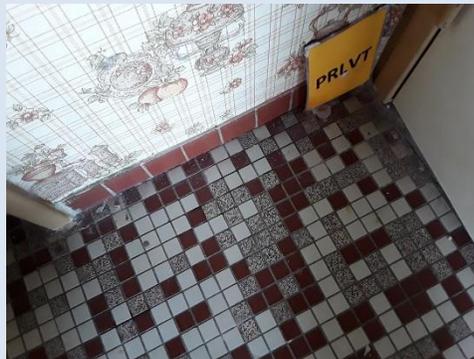
PRELEVEMENT : 62LAG0702P010				
NOM DU CLIENT		NUMERO DU DOSSIER		PIECE OU LOCAL
OPH77		62LAG0702 21/09/2017		Cuisine
ELEMENT	DESCRIPTIF DU LABORATOIRE	DATE DE PRELEVEMENT	NOM DE L'OPERATEUR	
Carrelage	Colle grise non séparable + joint cassant gris non séparable + matériau gris en vrac hétérogène + carrelage beige + carrelage rouge	21/09/2017	JULIEN Mickaël	
LOCALISATION			RESULTAT	
Sol			Amiante non détecté

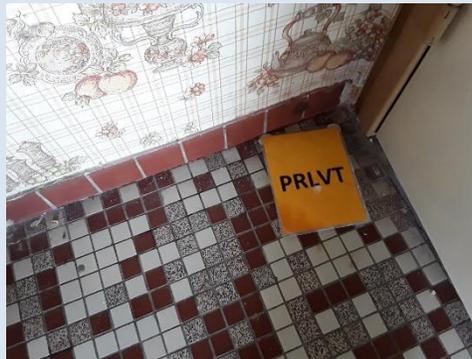
PRELEVEMENT : 62LAG0702P011					
NOM DU CLIENT		NUMERO DU DOSSIER		PIECE OU LOCAL	
OPH77		62LAG0702 21/09/2017		Cuisine	
ELEMENT		DESCRIPTIF DU LABORATOIRE	DATE DE PRELEVEMENT	NOM DE L'OPERATEUR	
Plinthes		Colle beige + matériau gris hétérogène + carrelage	21/09/2017	JULIEN Mickaël	
LOCALISATION			RESULTAT		
Mur C			Amiante non détecté		
EMPLACEMENT
