Rapport de mission de repérage des matériaux et produits contenant de l'amiante avant réalisation de travaux

58 BLD DE L'ALMONT

77000 MELUN

RAPPORT N° :	62LAG1003	Laboratoire d'Analyses :	ITGA
Repérage réalisé le :	13/03/2018	Adresse laboratoire :	3 RUE ARMAND HERPIN LACROIX - CS 46537 35065 RENNES CEDEX
Accompagnateur :		Numéro d'accréditation :	1-5967
Par :	Gaetan BEDEL	Organisme d'assurance professionnelle :	AXA France
N° certificat :	CPDI3869	Adresse assurance :	313 Terrasses de l'Arche 92727 NANTERRE CEDEX
Date d'obtention :	22/04/2016	N° de contrat d'assurance :	10063271004
Organisme certificateur	I.CERT PARC EDONIA - BAT G - RUE DE LA TERRE VICTORIA - 35760 SAINT GREGOIRE	Date de validité :	31/12/2018

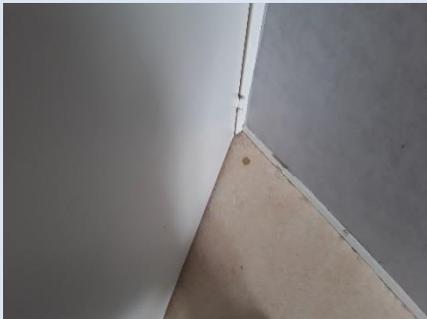
PRELEVEMENT : 62LAG1003P001			
NOM DU CLIENT	NUMERO DU DOSSIER		PIECE OU LOCAL
OPH77	62LAG1003 13/03/2018		Chambre 2
ELEMENT	DESCRIPTIF DU LABORATOIRE	DATE DE PRELEVEMENT	NOM DE L'OPERATEUR
Revêtement souple	Revêtement cassant gris + colle polymère jaune avec poussières + revêtement souple beige + colle polymère jaune non séparable + ragréage gris en vrac	13/03/2018	BEDEL Gaetan
LOCALISATION		RESULTAT	
Sols		Amiante non détecté	
EMPLACEMENT

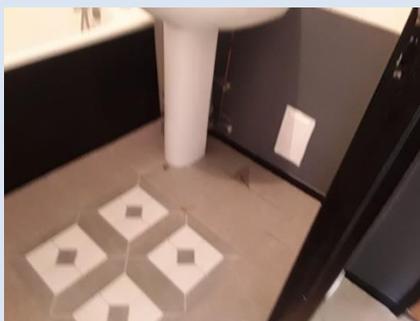
PRELEVEMENT : 62LAG1003P002			
NOM DU CLIENT	NUMERO DU DOSSIER		PIECE OU LOCAL
OPH77	62LAG1003 13/03/2018		Salle de bains
ELEMENT	DESCRIPTIF DU LABORATOIRE	DATE DE PRELEVEMENT	NOM DE L'OPERATEUR
Dalle de sol	Revêtement cassant gris + colle polymère incolore en faible quantité avec poussières non séparable	13/03/2018	BEDEL Gaetan
LOCALISATION		RESULTAT	
Sol		Amiante non détecté

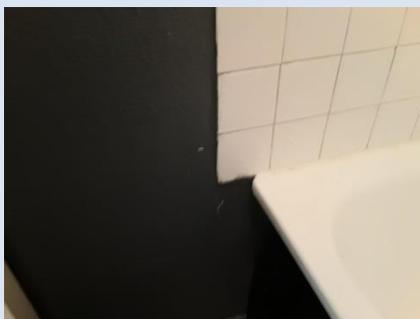
PRELEVEMENT : 62LAG1003P003			
NOM DU CLIENT	NUMERO DU DOSSIER		PIECE OU LOCAL
OPH77	62LAG1003 13/03/2018		Salle de bains
ELEMENT	DESCRIPTIF DU LABORATOIRE	DATE DE PRELEVEMENT	NOM DE L'OPERATEUR
Faïence 1	Colle beige avec poussières non séparable + matériau compact gris hétérogène + carrelage	13/03/2018	BEDEL Gaetan
LOCALISATION		RESULTAT	
Mur A		Amiante non détecté
