Rapport de mission de repérage des matériaux et produits contenant de l'amiante avant  
réalisation de travaux

58 BOULEVARD DE L'ALMONT LGT 1

1  
77000 MELUN

Rapport N° : 62LAG1401 17/11/2017  
Date d'édition : 29/11/2017

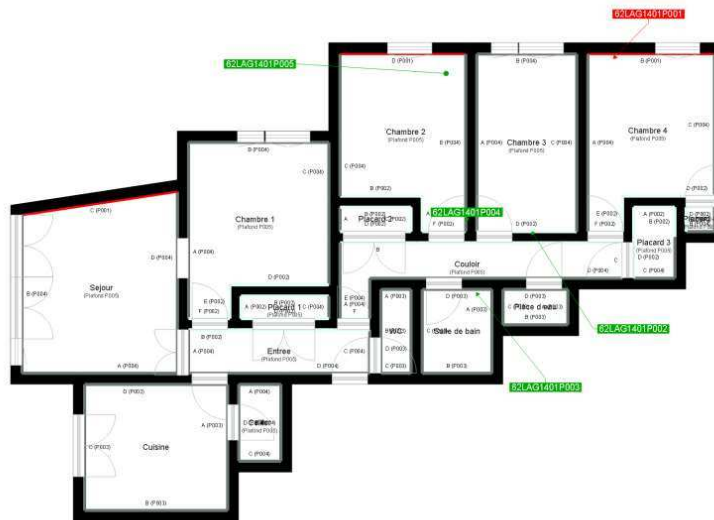
- Murs périphériques / Plaques de plâtre
- Murs Bois
- Murs Brique
- Murs Béton brut
- Cloisons Plaques de plâtre
- Murs carreaux de plâtre
- Murs Béton / Enduit
- Murs porteurs et/ou mur de refend / Plaques de plâtre
- Murs périphériques / Doublage (plaque de plâtre + isolant)
- Torchis
- Murs Amiantés
- Murs Brique / Enduit
- Murs Brique plâtrière

- Prélèvements de sol amiantés
- Prélèvements de sol non amiantés
- Prélèvements de plafonds amiantés
- Prélèvements de plafonds non amiantés
- Prélèvements de murs amiantés
- Prélèvements de murs non amiantés
- X Autres types de prélèvements amiantés
- X Autres types de prélèvements non amiantés
