Rapport de mission de repérage des matériaux et produits contenant de l'amiante avant réalisation de travaux

17 AVENUE DU MARECHAL JUIN

77000 MELUN

RAPPORT N° :	62LAH1203	Laboratoire d'Analyses :	ITGA
Repérage réalisé le :	17/04/2018	Adresse laboratoire :	3 RUE ARMAND HERPIN LACROIX - CS 46537 35065 RENNES CEDEX
Accompagnateur :		Numéro d'accréditation :	1-5967
Par :	Denis POUILLART	Organisme d'assurance professionnelle :	AXA France
N° certificat :	8053288	Adresse assurance :	313 Terrasses de l'Arche 92727 NANTERRE CEDEX
Date d'obtention :	13/11/2017	N° de contrat d'assurance :	10063271004
Organisme certificateur	BUREAU VERITAS 60 avenue du général de Gaulle - Immeuble le Guillaumet - 92046 PARIS LA DEFENSE	Date de validité :	31/12/2018

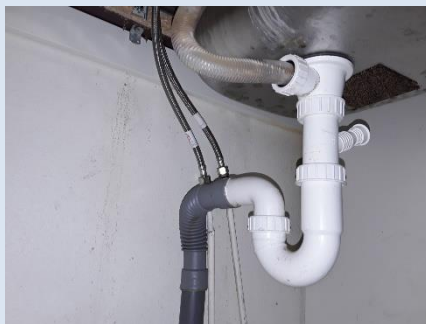
PRELEVEMENT : 62LAH1203P001			
NOM DU CLIENT	NUMERO DU DOSSIER		PIECE OU LOCAL
OPH77	62LAH1203 17/04/2018		Cuisine
ELEMENT	DESCRIPTIF DU LABORATOIRE	DATE DE PRELEVEMENT	NOM DE L'OPERATEUR
Revêtement bitumineux	Matériau bitumineux beige et noir	17/04/2018	POUILLART Denis
LOCALISATION		RESULTAT	
Sous évier		Amiante non détecté

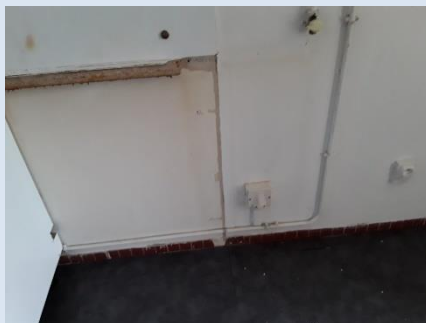
PRELEVEMENT : 62LAH1203P002			
NOM DU CLIENT	NUMERO DU DOSSIER		PIECE OU LOCAL
OPH77	62LAH1203 17/04/2018		Cuisine
ELEMENT	DESCRIPTIF DU LABORATOIRE	DATE DE PRELEVEMENT	NOM DE L'OPERATEUR
Enduit / Peinture béton	Enduit beige en vrac + peintures multiples non séparable	17/04/2018	POUILLART Denis
LOCALISATION		RESULTAT	
Mur B		Amiante non détecté

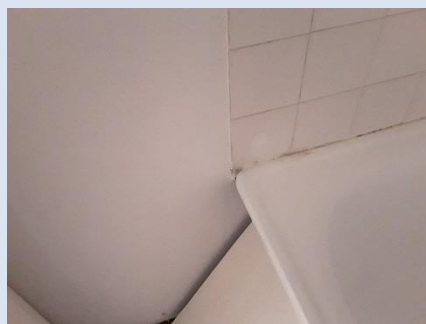
PRELEVEMENT : 62LAH1203P004			
NOM DU CLIENT	NUMERO DU DOSSIER		PIECE OU LOCAL
OPH77	62LAH1203 17/04/2018		Salle de bains
ELEMENT	DESCRIPTIF DU LABORATOIRE	DATE DE PRELEVEMENT	NOM DE L'OPERATEUR
Faïence 1	Colle grise + couche plâtreuse blanche non séparable + carrelage	17/04/2018	POUILLART Denis
LOCALISATION		RESULTAT	
Mur A		Amiante non détecté

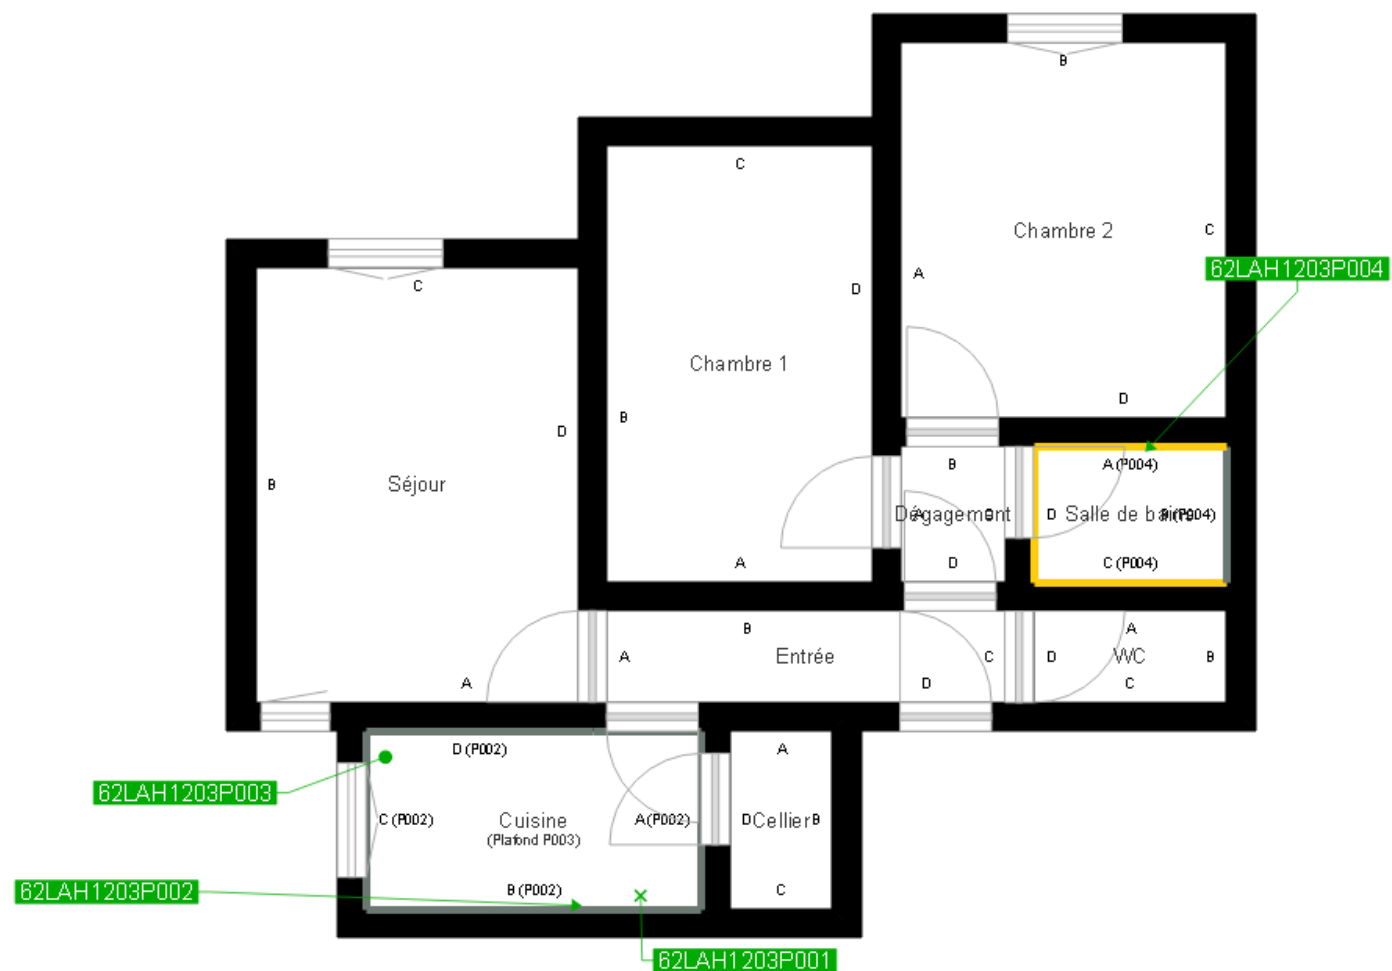
Murs périphériques / Plaques de plâtre
	Murs Bois
	Murs Brique
	Murs Béton brut
	Cloisons Plaques de plâtre
	Murs carreaux de plâtre
	Murs Béton / Enduit
	Murs porteurs et/ou mur de refend / Plaques de plâtre
	Murs périphériques / Doublage (plaque de plâtre + isolant)
	Torchis
	Murs Amiantés
	Murs Brique / Enduit
	Murs Brique plâtrière
	Murs Pierre

Prélèvements de sol amiantés
	Prélèvements de sol non amiantés
	Prélèvements de plafonds amiantés
	Prélèvements de plafonds non amiantés
	Prélèvements de murs amiantés
	Prélèvements de murs non amiantés
	Autres types de prélèvements amiantés
	Autres types de prélèvements non amiantés
	Sol amianté
	Plafond amianté
	Sol et Plafond amiantés
