Rapport de mission de repérage des matériaux et produits contenant de l'amiante avant réalisation de travaux

17 AVENUE DU MARECHAL JUIN-APT1703

77000 MELUN

Rapport N° : **62LAH1703** **28/09/2017**

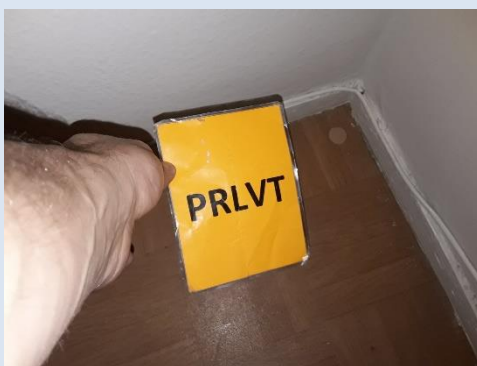
PRELEVEMENT : 62LAH1703P003			
NOM DU CLIENT	NUMERO DU DOSSIER		PIECE OU LOCAL
OPH77	62LAH1703 28/09/2017		Séjour
ELEMENT	DESCRIPTIF DU LABORATOIRE	DATE DE PRELEVEMENT	NOM DE L'OPERATEUR
Dalle de sol	Dalle de sol souple, colle jaune, revêtement cassant, colle jaune, ragréage gris	28/09/2017	ZENI Robin

LOCALISATION	RESULTAT
Sols	Amiante non détecté

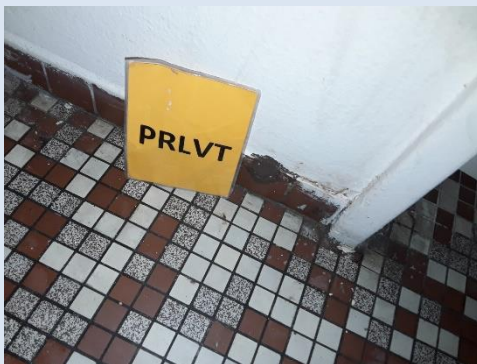
PRELEVEMENT : 62LAH1703P004			
NOM DU CLIENT	NUMERO DU DOSSIER		PIECE OU LOCAL
OPH77	62LAH1703 28/09/2017		Cuisine
ELEMENT	DESCRIPTIF DU LABORATOIRE	DATE DE PRELEVEMENT	NOM DE L'OPERATEUR
Plinthes	Plinthes, colle grise	28/09/2017	ZENI Robin

LOCALISATION	RESULTAT
Mur A	Amiante non détecté

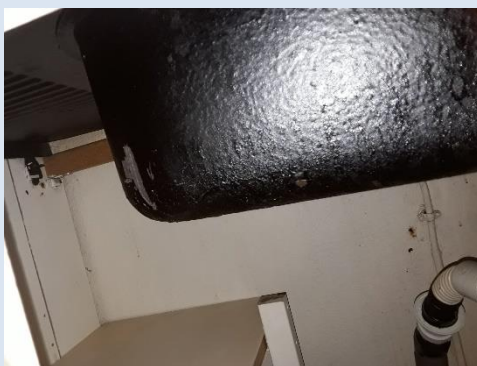
PRELEVEMENT : 62LAH1703P005			
NOM DU CLIENT	NUMERO DU DOSSIER		PIECE OU LOCAL
OPH77	62LAH1703 28/09/2017		Cuisine
ELEMENT	DESCRIPTIF DU LABORATOIRE	DATE DE PRELEVEMENT	NOM DE L'OPERATEUR
Revêtement bitumineux	Revêtement bitumineux noir	28/09/2017	ZENI Robin
LOCALISATION		RESULTAT	
Sous évier		Amiante détecté (Chrysotile)

PIECE	ETAGE	ELEMENTS	DESCRIPTIF LABORATOIRE	Echantillon	REPERAGE	ETAT	RESULTAT
Cuisine		Revêtement bitumineux	Revêtement bitumineux noir	62LAH1703P005	Sous évier	BON ETAT	Chrysotile

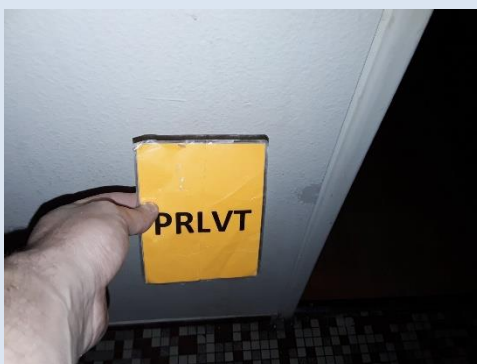
PRELEVEMENT : 62LAH1703P006			
NOM DU CLIENT	NUMERO DU DOSSIER		PIECE OU LOCAL
OPH77	62LAH1703 28/09/2017		Cuisine
ELEMENT	DESCRIPTIF DU LABORATOIRE	DATE DE PRELEVEMENT	NOM DE L'OPERATEUR
Enduit béton	Enduit, peintures	28/09/2017	ZENI Robin
LOCALISATION		RESULTAT	
Mur D		Amiante non détecté

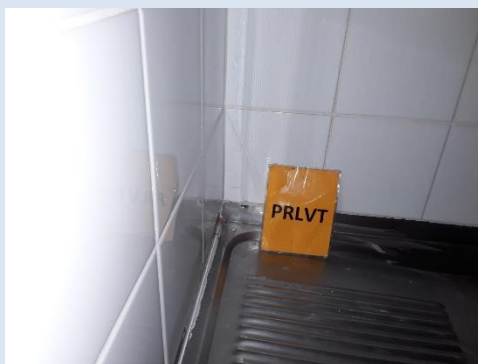
PRELEVEMENT : 62LAH1703P007			
NOM DU CLIENT	NUMERO DU DOSSIER		PIECE OU LOCAL
OPH77	62LAH1703 28/09/2017		Cuisine
ELEMENT	DESCRIPTIF DU LABORATOIRE	DATE DE PRELEVEMENT	NOM DE L'OPERATEUR
Faïence 1	Faïence, colle beige	28/09/2017	ZENI Robin
LOCALISATION		RESULTAT	
Mur B		Amiante non détecté

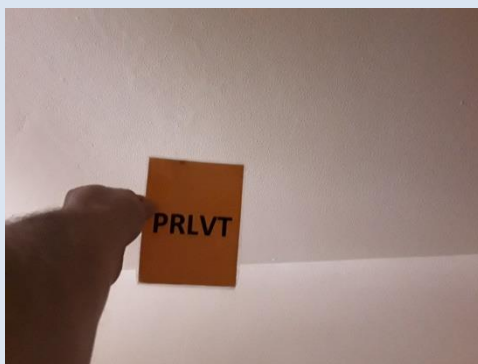
PRELEVEMENT : 62LAH1703P008			
NOM DU CLIENT	NUMERO DU DOSSIER		PIECE OU LOCAL
OPH77	62LAH1703 28/09/2017		Cuisine
ELEMENT	DESCRIPTIF DU LABORATOIRE	DATE DE PRELEVEMENT	NOM DE L'OPERATEUR
Enduit béton		28/09/2017	ZENI Robin
LOCALISATION		RESULTAT	
Plafonds		Amiante non détecté

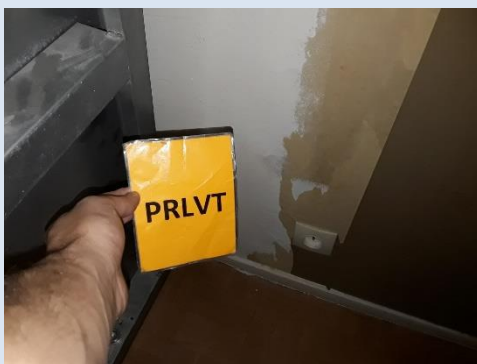
PRELEVEMENT : 62LAH1703P009			
NOM DU CLIENT	NUMERO DU DOSSIER		PIECE OU LOCAL
OPH77	62LAH1703 28/09/2017		Séjour
ELEMENT	DESCRIPTIF DU LABORATOIRE	DATE DE PRELEVEMENT	NOM DE L'OPERATEUR
Enduit plaque de plâtre	Enduit, peinture	28/09/2017	ZENI Robin
LOCALISATION		RESULTAT	
Mur D		Amiante non détecté

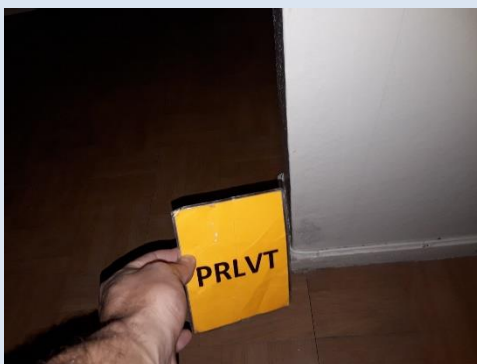
PRELEVEMENT : 62LAH1703P010			
NOM DU CLIENT	NUMERO DU DOSSIER		PIECE OU LOCAL
OPH77	62LAH1703 28/09/2017		Séjour
ELEMENT	DESCRIPTIF DU LABORATOIRE	DATE DE PRELEVEMENT	NOM DE L'OPERATEUR
Enduit béton	Enduit, peinture	28/09/2017	ZENI Robin
LOCALISATION		RESULTAT	
Mur K		Amiante non détecté

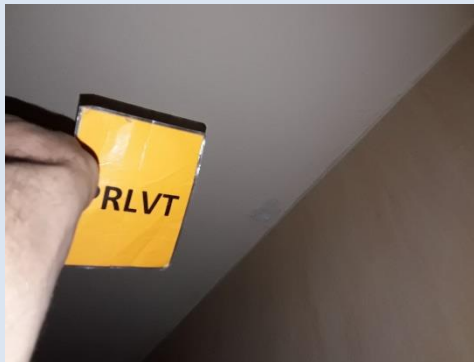
PRELEVEMENT : 62LAH1703P011			
NOM DU CLIENT	NUMERO DU DOSSIER		PIECE OU LOCAL
OPH77	62LAH1703 28/09/2017		Chambre 1
ELEMENT	DESCRIPTIF DU LABORATOIRE	DATE DE PRELEVEMENT	NOM DE L'OPERATEUR
Enduit béton	Enduit, peinture	28/09/2017	ZENI Robin
LOCALISATION		RESULTAT	
Plafonds		Amiante non détecté	
EMPLACEMENT

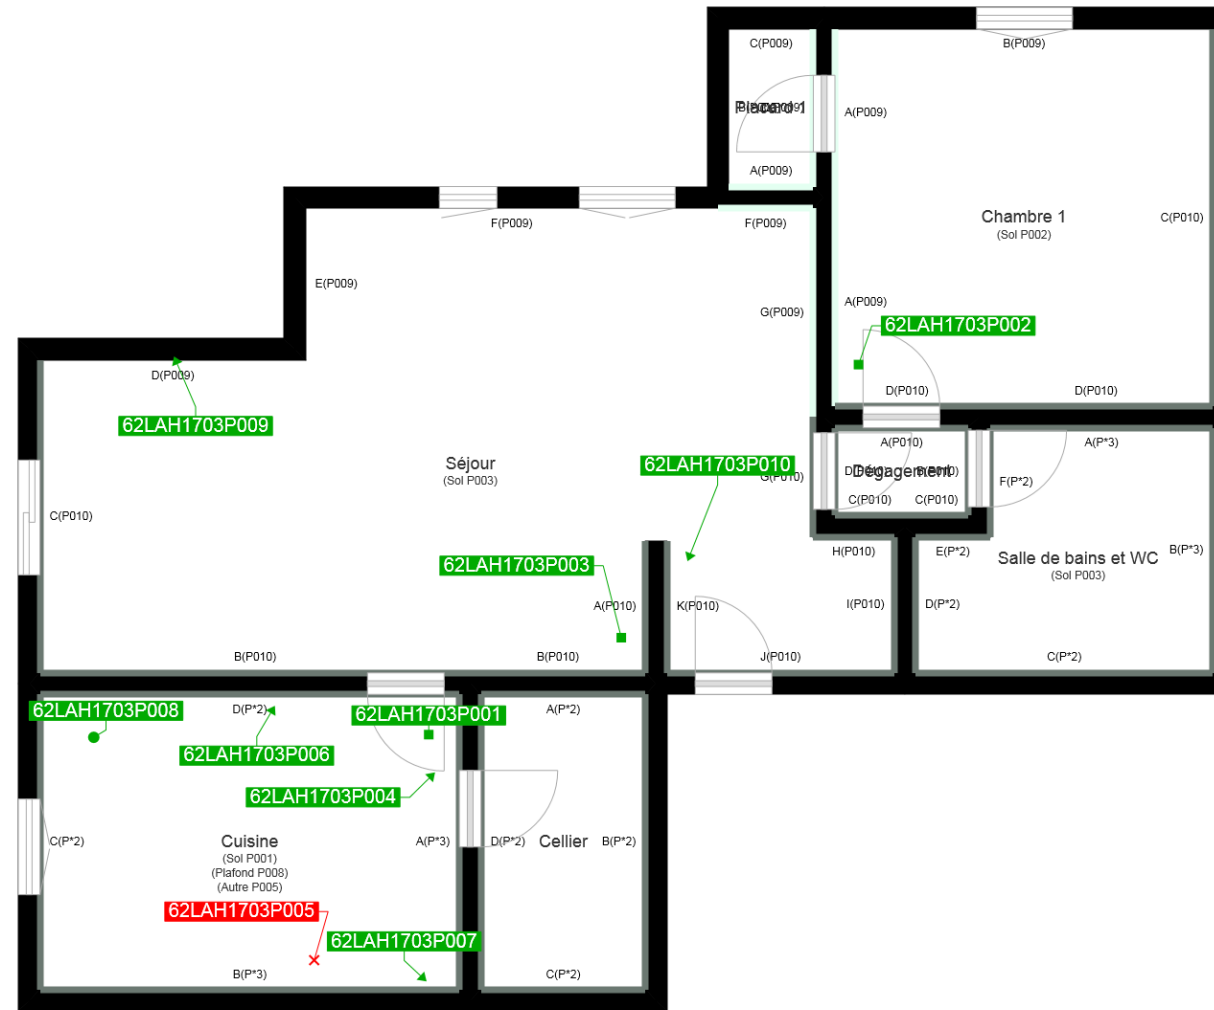
Murs périphériques / Plaques de plâtre
	Murs Bois
	Murs Brique
	Murs Béton brut
	Cloisons Plaques de plâtre
	Murs carreaux de plâtre
	Murs Béton / Enduit
	Murs porteurs et/ou mur de refend / Plaques de plâtre
	Murs périphériques / Doublage (plaque de plâtre + isolant)
	Torchis
	Murs Amiantés
	Murs Brique / Enduit
	Murs Brique plâtrière

Prélèvements de sol amiantés
	Prélèvements de sol non amiantés
	Prélèvements de plafonds amiantés
	Prélèvements de plafonds non amiantés
	Prélèvements de murs amiantés
	Prélèvements de murs non amiantés
	Autres types de prélèvements amiantés
	Autres types de prélèvements non amiantés
