Rapport de mission de repérage des matériaux et produits contenant de l'amiante avant réalisation de travaux

5 RUE CLAUDE BERNARD APT 1001

77000 MELUN

RAPPORT N° :	OPH77 62LAI1001	Date d'émission du rapport :	26/07/2017
Le repérage a été réalisé le :	12/07/2017	Accompagnateur :	
Par :	Olivier GUERIN	Laboratoire d'Analyses :	ITGA
N° certificat de qualification :	17-881	Adresse laboratoire :	3 RUE ARMAND HERPIN LACROIX - CS 46537 35065 RENNES CEDEX
Date d'obtention :	17/02/2017	Numéro d'accréditation :	1-5967
Le présent rapport est établi par une personne dont les compétences sont certifiées par :	ABCIDIA Certification 4 route de la Noue - 91190 GIF-SUR-YVETTE	Organisme d'assurance professionnelle :	ALLIANZ
		Adresse assurance :	Direction Opérations Entreprises 5C Esplanade Charles de Gaulle 33081 BORDEAUX CEDEX
		N° de contrat d'assurance :	55897385
		Date de validité :	31/12/2017

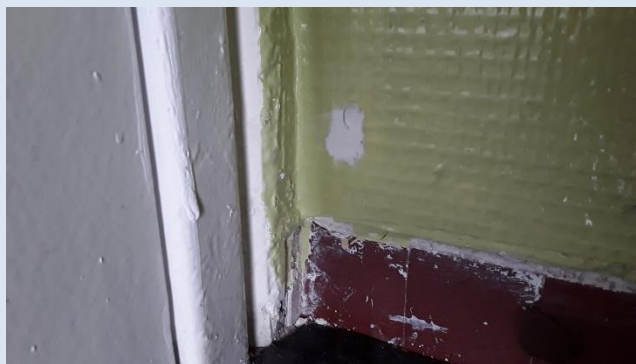
PRELEVEMENT : 62LAI1001P007		
NOM DU CLIENT	NUMERO DU DOSSIER	PIECE OU LOCAL
OPH77	62LAI1001 12/07/2017	Cuisine
MATERIAU	DATE DE PRELEVEMENT	NOM DE L'OPERATEUR
Enduit plâtreux blanc en vrac + peinture non séparable + carton non séparable	12/07/2017	GUERIN Olivier
LOCALISATION		RESULTAT
Mur A		Amiante non détecté
