Rapport de mission de repérage des matériaux et produits contenant de l'amiante avant réalisation de travaux

7 RUE CLAUDE BERNARD-APT 601

77000 MELUN

RAPPORT N° :	62LAJ0601	Laboratoire d'Analyses :	ITGA
Repérage réalisé le :	28/09/2017	Adresse laboratoire :	3 RUE ARMAND HERPIN LACROIX - CS 46537 35065 RENNES CEDEX
Accompagnateur :		Numéro d'accréditation :	1-5967
Par :	Mickaël JULIEN	Organisme d'assurance professionnelle :	ALLIANZ
N° certificat :	CPDI 4129	Adresse assurance :	Direction Opérations Entreprises 5C Esplanade Charles de Gaulle 33081 BORDEAUX CEDEX
Date d'obtention :	01/01/2017	N° de contrat d'assurance :	55897385
Organisme certificateur	I.CERT Parc Edonia - Bâtiment G - Rue de la Terre Victoria - 35760 SAINT-GREGOIRE	Date de validité :	31/12/2017

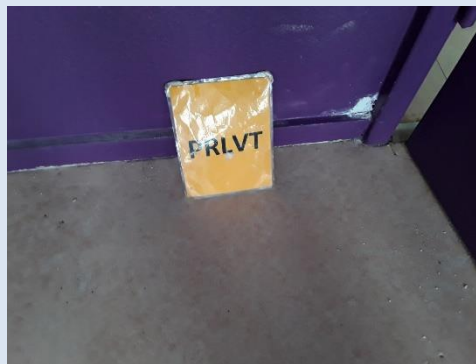
PRELEVEMENT : 62LAJ0601P002				
NOM DU CLIENT		NUMERO DU DOSSIER		PIECE OU LOCAL
OPH77		62LAJ0601 28/09/2017		Chambre 3
ELEMENT	DESCRIPTIF DU LABORATOIRE	DATE DE PRELEVEMENT	NOM DE L'OPERATEUR	
Enduit plaque de plâtre	Enduit plâtreux blanc + peintures multiples non séparable + papier peint non séparable	28/09/2017	JULIEN Mickaël	
LOCALISATION			RESULTAT	
Mur C			Amiante non détecté

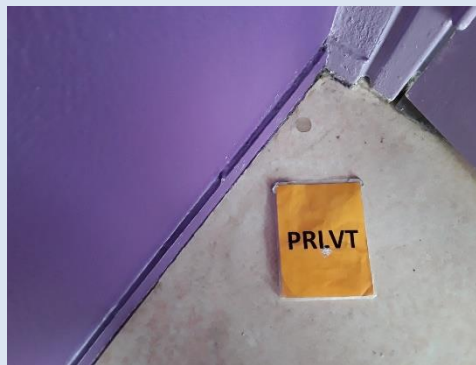
PRELEVEMENT : 62LAJ0601P003			
NOM DU CLIENT	NUMERO DU DOSSIER		PIECE OU LOCAL
OPH77	62LAJ0601 28/09/2017		Chambre 3
ELEMENT	DESCRIPTIF DU LABORATOIRE	DATE DE PRELEVEMENT	NOM DE L'OPERATEUR
Revêtement souple	Revêtement souple beige + colle polymère jaune non séparable + ragréage gris + matériau compact gris hétérogène	28/09/2017	JULIEN Mickaël
LOCALISATION		RESULTAT	
Sol		Amiante non détecté	
EMPLACEMENT

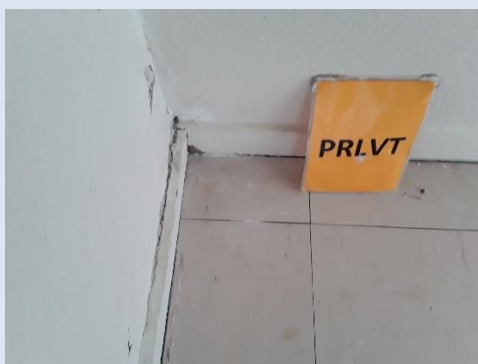
PIECE	ETAGE	ELEMENTS	N° Echantillon	REPERAGE	ETAT	RESULTAT	METHODE
Séjour		Enduit plaque de plâtre	62LAJ0601P004	Mur C	BON ETAT	Amiante détecté (Chrysotile)	Z S O
Chambre 2		Enduit plaque de plâtre	62LAJ0601P004	Mur D	BON ETAT	Amiante détecté (Chrysotile)	Z S O

PRELEVEMENT : 62LAJ0601P004			
NOM DU CLIENT	NUMERO DU DOSSIER		PIECE OU LOCAL
OPH77	62LAJ0601 28/09/2017		Chambre 2
ELEMENT	DESCRIPTIF DU LABORATOIRE	DATE DE PRELEVEMENT	NOM DE L'OPERATEUR
Enduit plaque de plâtre	Enduit plâtreux blanc + peinture non séparable + carton non séparable	28/09/2017	JULIEN Mickaël
LOCALISATION		RESULTAT	
Mur D		Amiante détecté (Chrysotile)

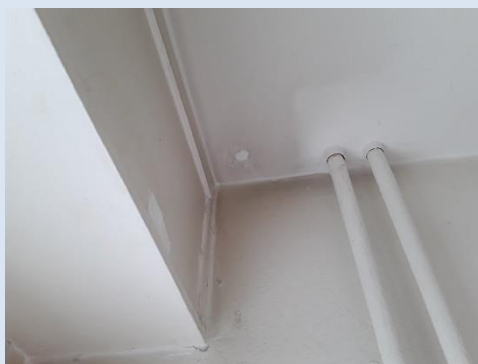
PRELEVEMENT : 62LAJ0601P005			
NOM DU CLIENT	NUMERO DU DOSSIER		PIECE OU LOCAL
OPH77	62LAJ0601 28/09/2017		Chambre 2
ELEMENT	DESCRIPTIF DU LABORATOIRE	DATE DE PRELEVEMENT	NOM DE L'OPERATEUR
Enduit béton	Enduit plâtreux blanc + peinture non séparable	28/09/2017	JULIEN Mickaël
LOCALISATION		RESULTAT	
Plafond		Amiante non détecté

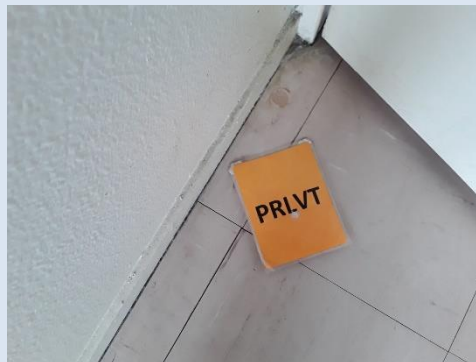
PRELEVEMENT : 62LAJ0601P006				
NOM DU CLIENT		NUMERO DU DOSSIER		PIECE OU LOCAL
OPH77		62LAJ0601 28/09/2017		Chambre 2
ELEMENT	DESCRIPTIF DU LABORATOIRE	DATE DE PRELEVEMENT	NOM DE L'OPERATEUR	
Dalle de sol	Revêtement cassant beige + colle polymère blanche non séparable + ragréage gris non séparable + matériau compact gris hétérogène	28/09/2017	JULIEN Mickaël	
LOCALISATION			RESULTAT	
Sol			Amiante non détecté

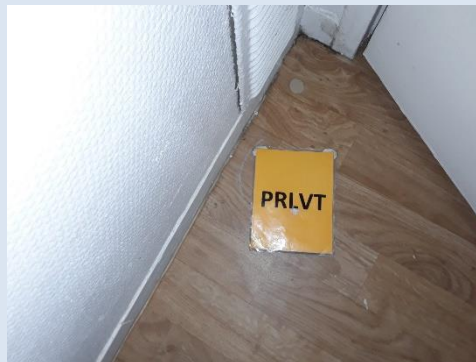
PRELEVEMENT : 62LAJ0601P007			
NOM DU CLIENT	NUMERO DU DOSSIER		PIECE OU LOCAL
OPH77	62LAJ0601 28/09/2017		Salle de bains
ELEMENT	DESCRIPTIF DU LABORATOIRE	DATE DE PRELEVEMENT	NOM DE L'OPERATEUR
Revêtement souple	Revêtement souple beige + colle polymère jaune non séparable + ragréage rose + colle grise en vrac non séparable + carrelage	28/09/2017	JULIEN Mickaël
LOCALISATION		RESULTAT	
Sol		Amiante non détecté

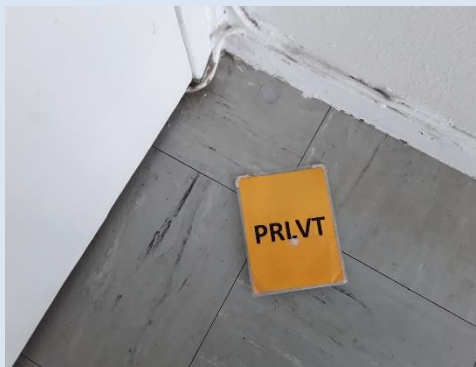
PRELEVEMENT : 62LAJ0601P008				
NOM DU CLIENT		NUMERO DU DOSSIER		PIECE OU LOCAL
OPH77		62LAJ0601 28/09/2017		Séjour
ELEMENT	DESCRIPTIF DU LABORATOIRE	DATE DE PRELEVEMENT	NOM DE L'OPERATEUR	
Dalle de sol	Revêtement cassant beige + colle polymère jaune non séparable + ragréage gris + matériau compact gris hétérogène	28/09/2017	JULIEN Mickaël	
LOCALISATION			RESULTAT	
Sol			Amiante non détecté	
EMPLACEMENT

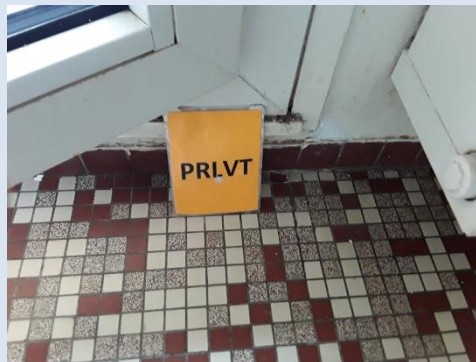
PRELEVEMENT : 62LAJ0601P009				
NOM DU CLIENT		NUMERO DU DOSSIER		PIECE OU LOCAL
OPH77		62LAJ0601 28/09/2017		Cuisine
ELEMENT	DESCRIPTIF DU LABORATOIRE	DATE DE PRELEVEMENT	NOM DE L'OPERATEUR	
Enduit béton	Enduit plâtreux blanc + peintures multiples non séparable	28/09/2017	JULIEN Mickaël	
LOCALISATION			RESULTAT	
Mur C			Amiante non détecté

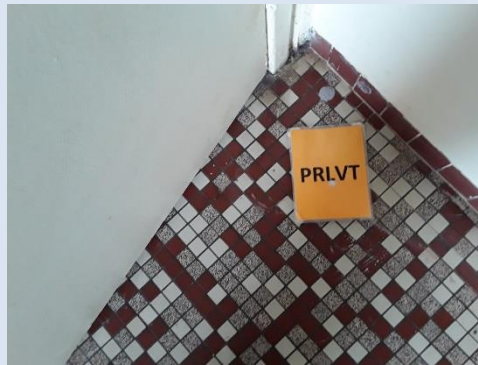
PRELEVEMENT : 62LAJ0601P010				
NOM DU CLIENT		NUMERO DU DOSSIER		PIECE OU LOCAL
OPH77		62LAJ0601 28/09/2017		Cuisine
ELEMENT	DESCRIPTIF DU LABORATOIRE	DATE DE PRELEVEMENT	NOM DE L'OPERATEUR	
Carrelage	Colle grise non séparable + matériau compact gris hétérogène + joint cassant gris non séparable + carrelage	28/09/2017	JULIEN Mickaël	
LOCALISATION			RESULTAT	
Sol			Amiante non détecté	
EMPLACEMENT

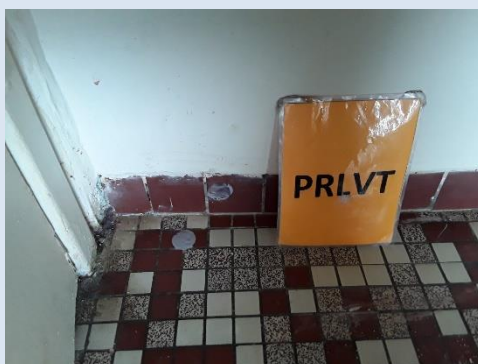
PRELEVEMENT : 62LAJ0601P011			
NOM DU CLIENT	NUMERO DU DOSSIER		PIECE OU LOCAL
OPH77	62LAJ0601 28/09/2017		Cuisine
ELEMENT	DESCRIPTIF DU LABORATOIRE	DATE DE PRELEVEMENT	NOM DE L'OPERATEUR
Plinthes	Collegrise non séparable + matériau compact gris hétérogène + carrelage	28/09/2017	JULIEN Mickaël
LOCALISATION		RESULTAT	
Mur A		Amiante non détecté

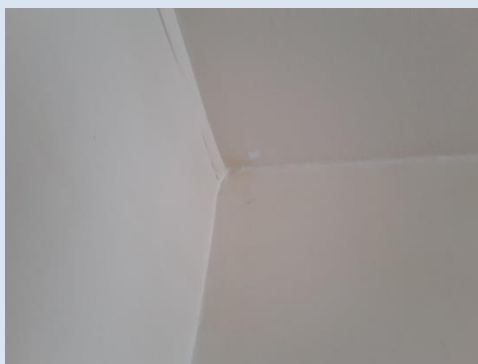
PRELEVEMENT : 62LAJ0601P012			
NOM DU CLIENT	NUMERO DU DOSSIER		PIECE OU LOCAL
OPH77	62LAJ0601 28/09/2017		Cuisine
ELEMENT	DESCRIPTIF DU LABORATOIRE	DATE DE PRELEVEMENT	NOM DE L'OPERATEUR
Enduit béton	Enduit plâtreux blanc + peintures multiples non séparable	28/09/2017	JULIEN Mickaël
LOCALISATION		RESULTAT	
Plafond		Amiante non détecté
