Rapport de Repérage Amiante Avant réalisation de travaux dans un immeuble bâti

Numéro de dossier : M8411124
Date d'intervention : 31/08/2021

62LAB0302
16 RUE D'ESTIENNE . D'ORVES
77000 MELUN

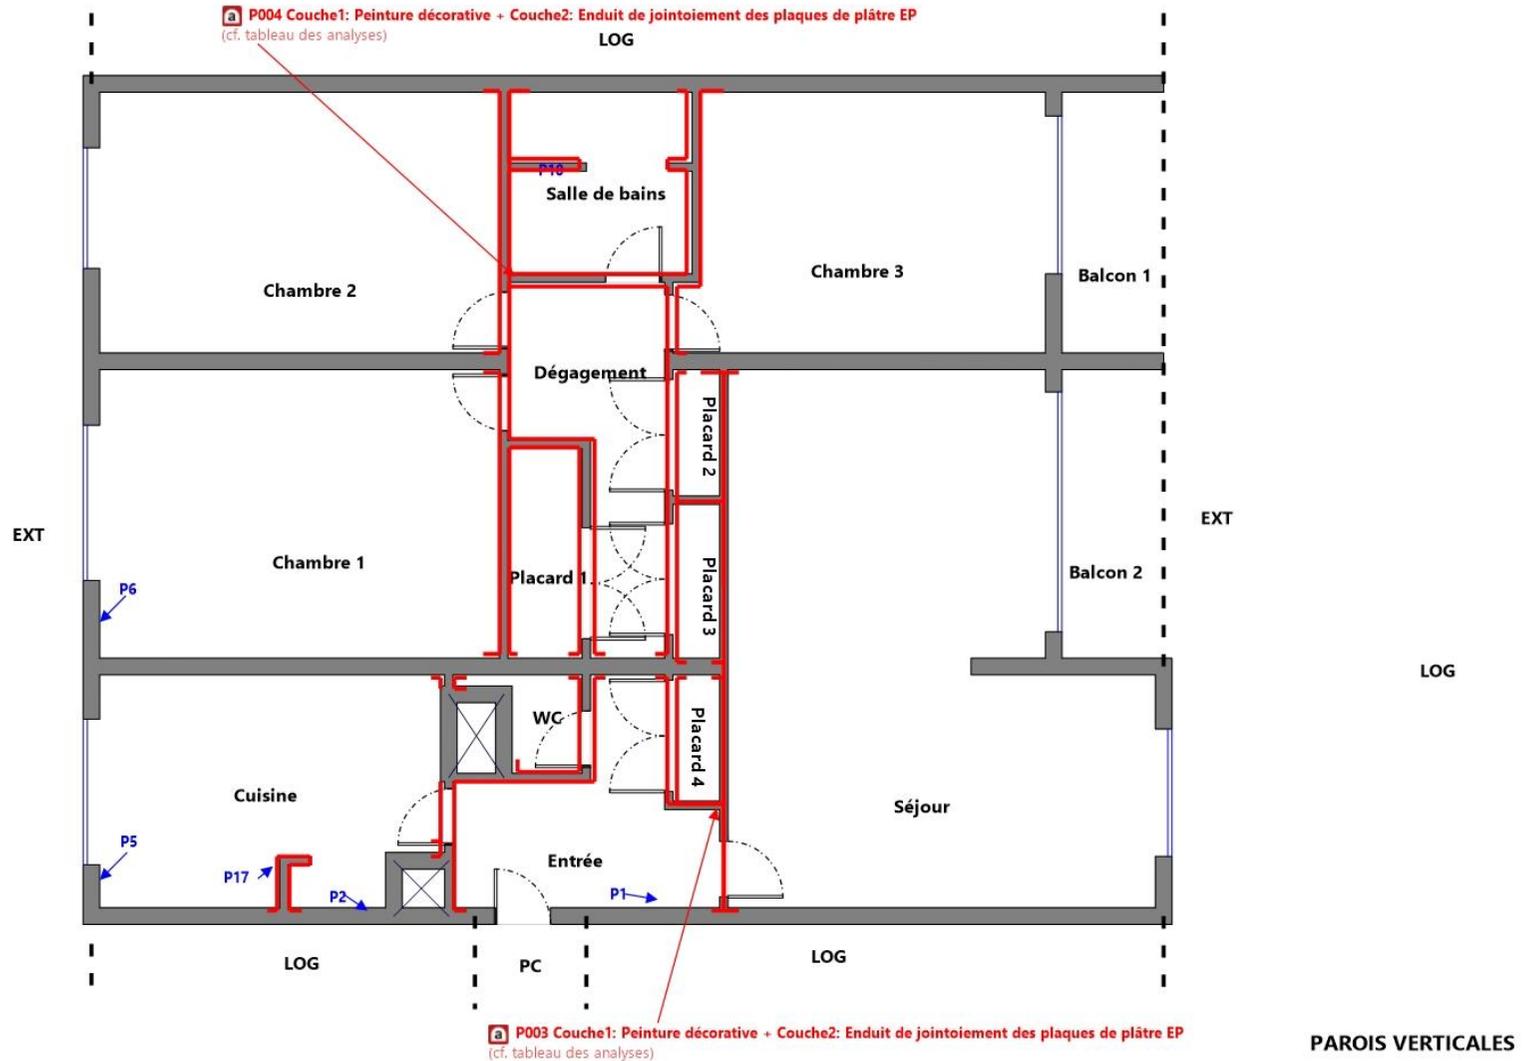
Planche de repérage des matériaux et produits amiantés
Affaire	M8411124
Opération	DA MOTA GOMES telmo
Site	62LAB0302
	16 RUE D'ESTIENNE . D'ORVES
	77000 MELUN
Date de réalisation	09/09/2021
Matériaux et produits contenant de l'amiante	
	Surface amianté
	Linéaire / paroi amianté (type 1)
	Linéaire / paroi amianté (type 2)
	Conduit amianté
Sondages destructifs / Prélèvements	
	Px Prélèvement Positif
	Px Prélèvement négatif
	S Sondage destructif
Types de murs	
	Mur Porteur
	Mur Cloison (type 1)
	Mur Cloison (type 2)
	Gaine technique
Eléments ou pièces non visités	
	Local non visitée
	Elément non visité

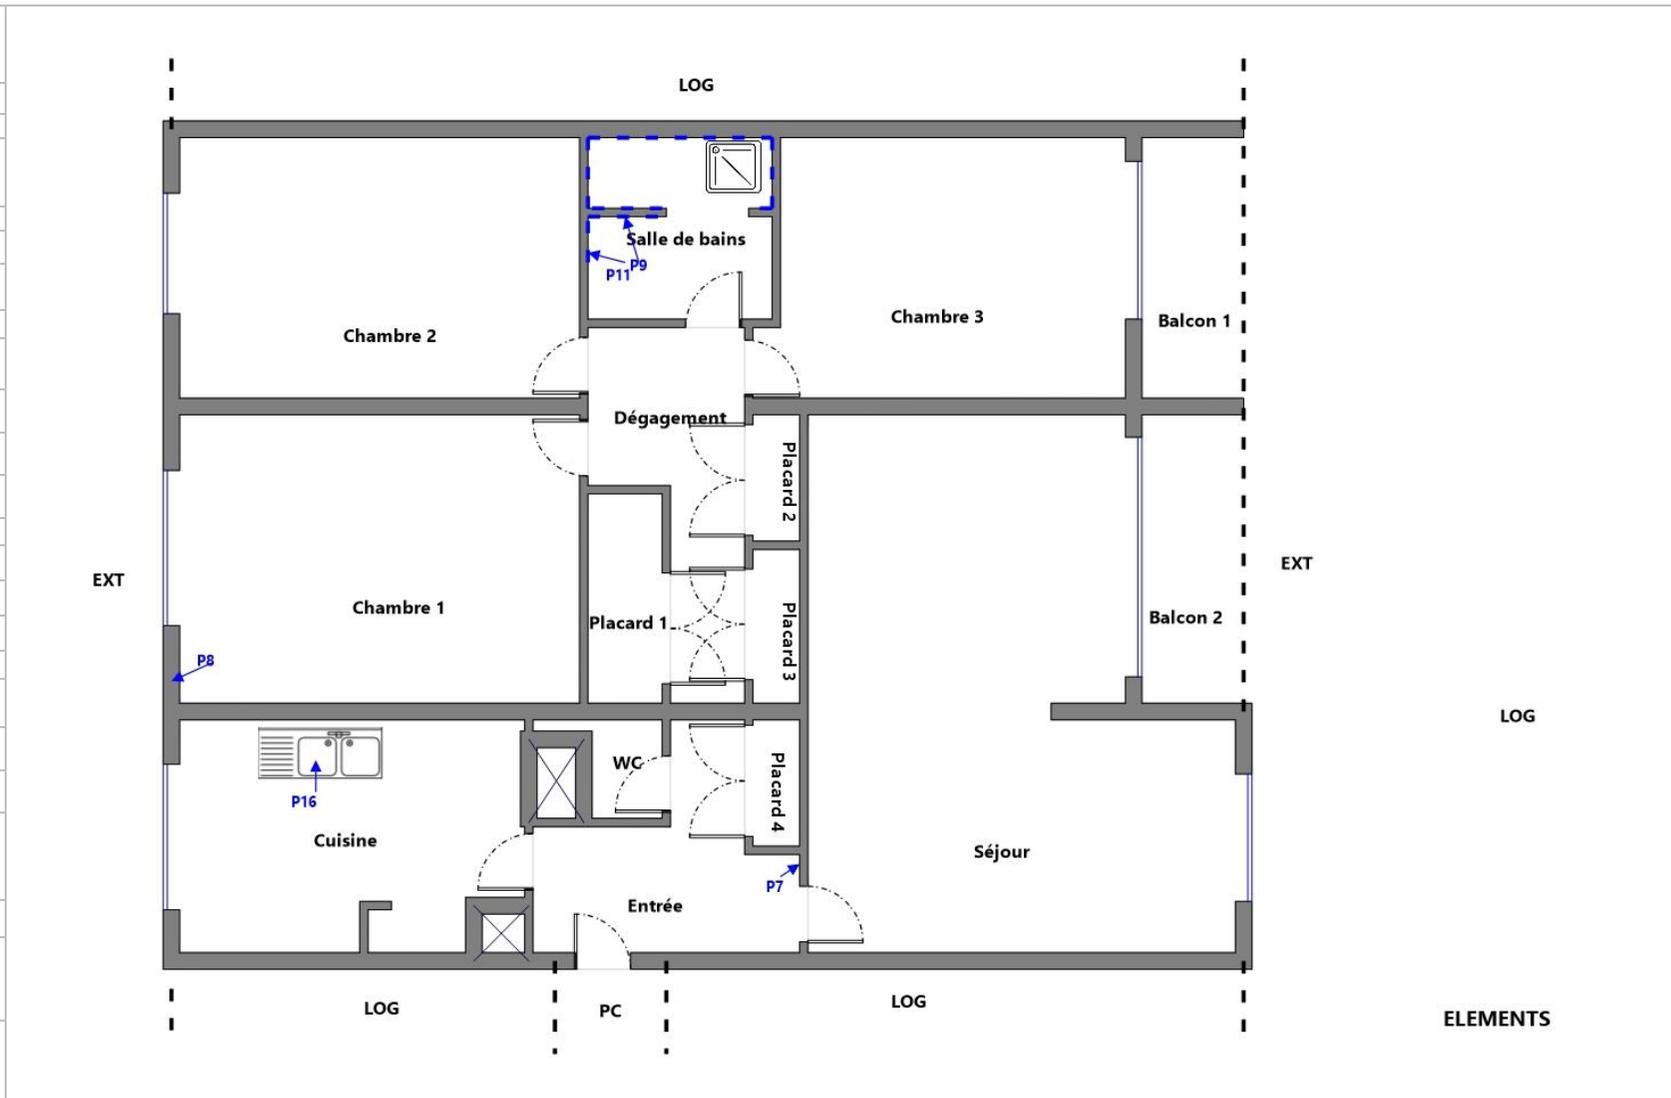
Planche de repérage des matériaux et produits amiantés
Affaire	M8411124
Opération	DA MOTA GOMES telmo
Site	62LAB0302
	16 RUE D'ESTIENNE . D'ORVES
	77000 MELUN
Date de réalisation	09/09/2021
Matériaux et produits contenant de l'amiante	
	Surface amianté
	Linéaire / paroi amianté (type 1)
	Linéaire / paroi amianté (type 2)
	Conduit amianté
Sondages destructifs / Prélèvements	
	Prélèvement Positif
	Prélèvement négatif
	Sondage destructif
Types de murs	
	Mur Porteur
	Mur Cloison (type 1)
	Mur Cloison (type 2)
	Gaine technique
Eléments ou pièces non visités	
	Local non visitée
	Elément non visité

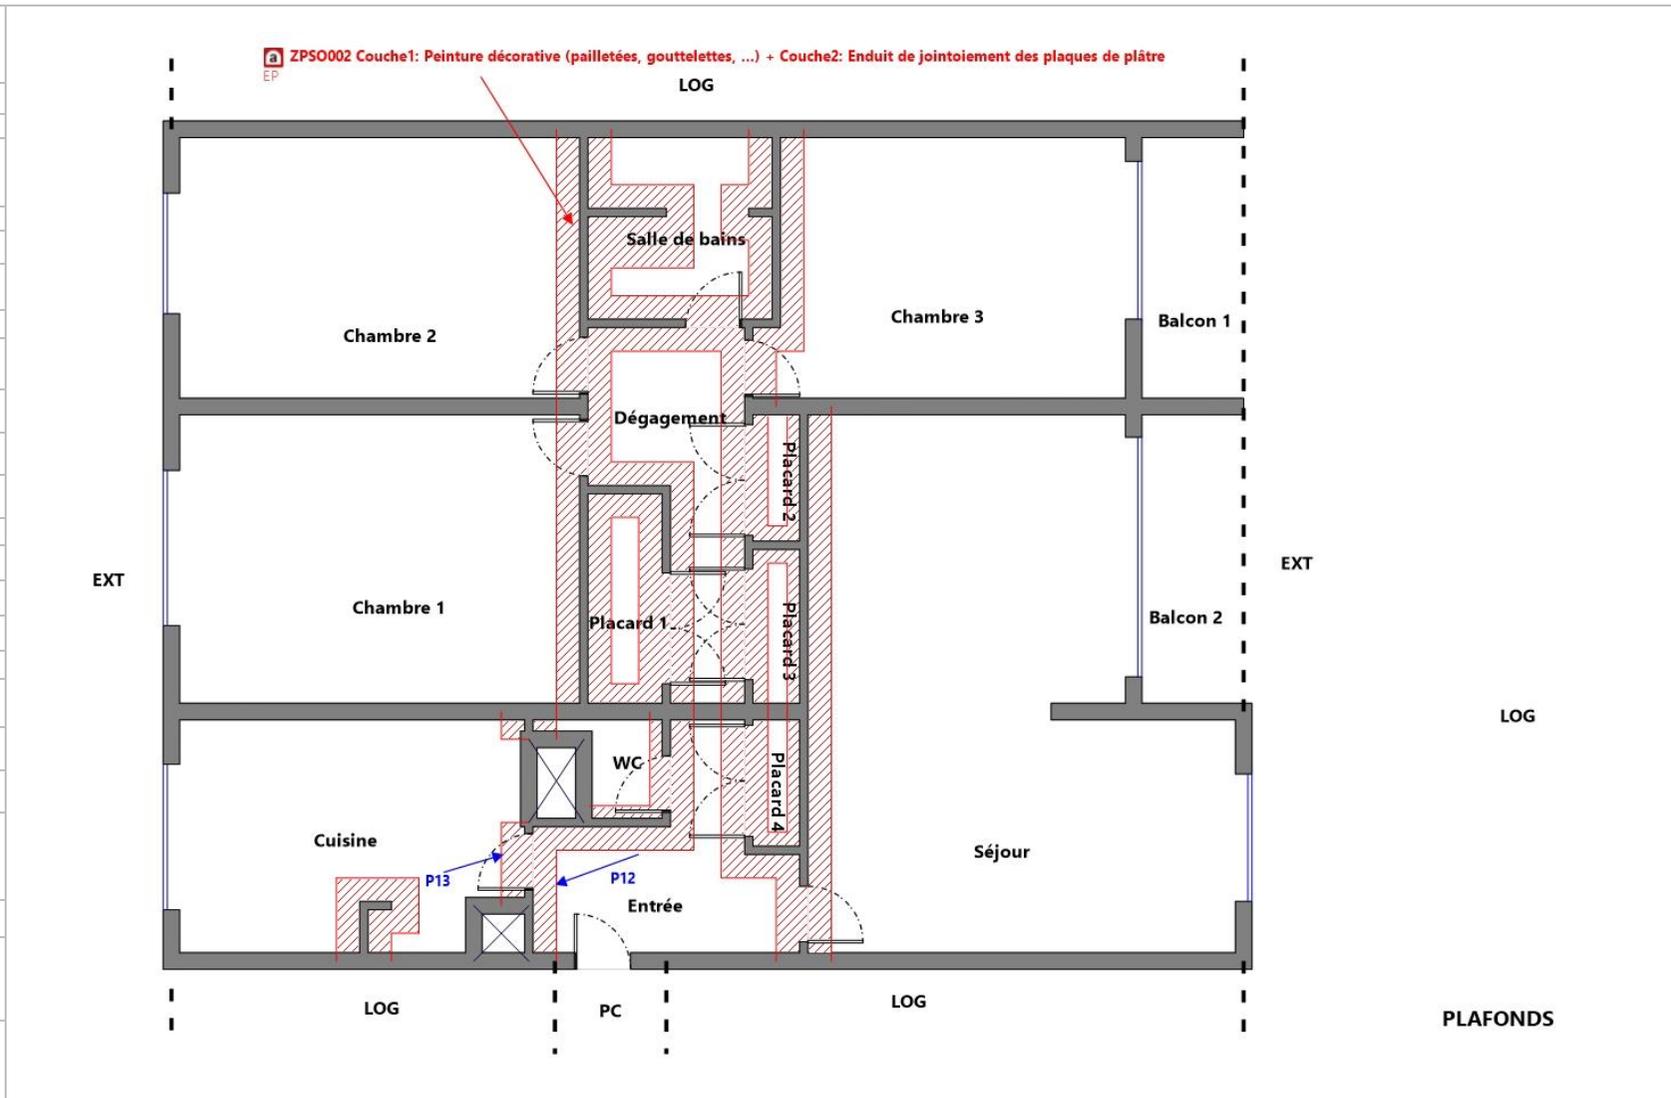
Planche de repérage des matériaux et produits amiantés
Affaire	M8411124
Opération	DA MOTA GOMES telmo
Site	62LAB0302
	16 RUE D'ESTIENNE .
	D'ORVES
	77000
	MELUN
Date de réalisation	09/09/2021
Matériaux et produits contenant de l'amiante	
	Surface amianté
	Linéaire / paroi amianté (type 1)
	Linéaire / paroi amianté (type 2)
	Conduit amianté
Sondages destructifs / Prélèvements	
	Prélèvement Positif
	Prélèvement négatif
	Sondage destructif
Types de murs	
	Mur Porteur
	Mur Cloison (type 1)
	Mur Cloison (type 2)
	Gaine technique
Eléments ou pièces non visités	
	Local non visitée
	Elément non visité

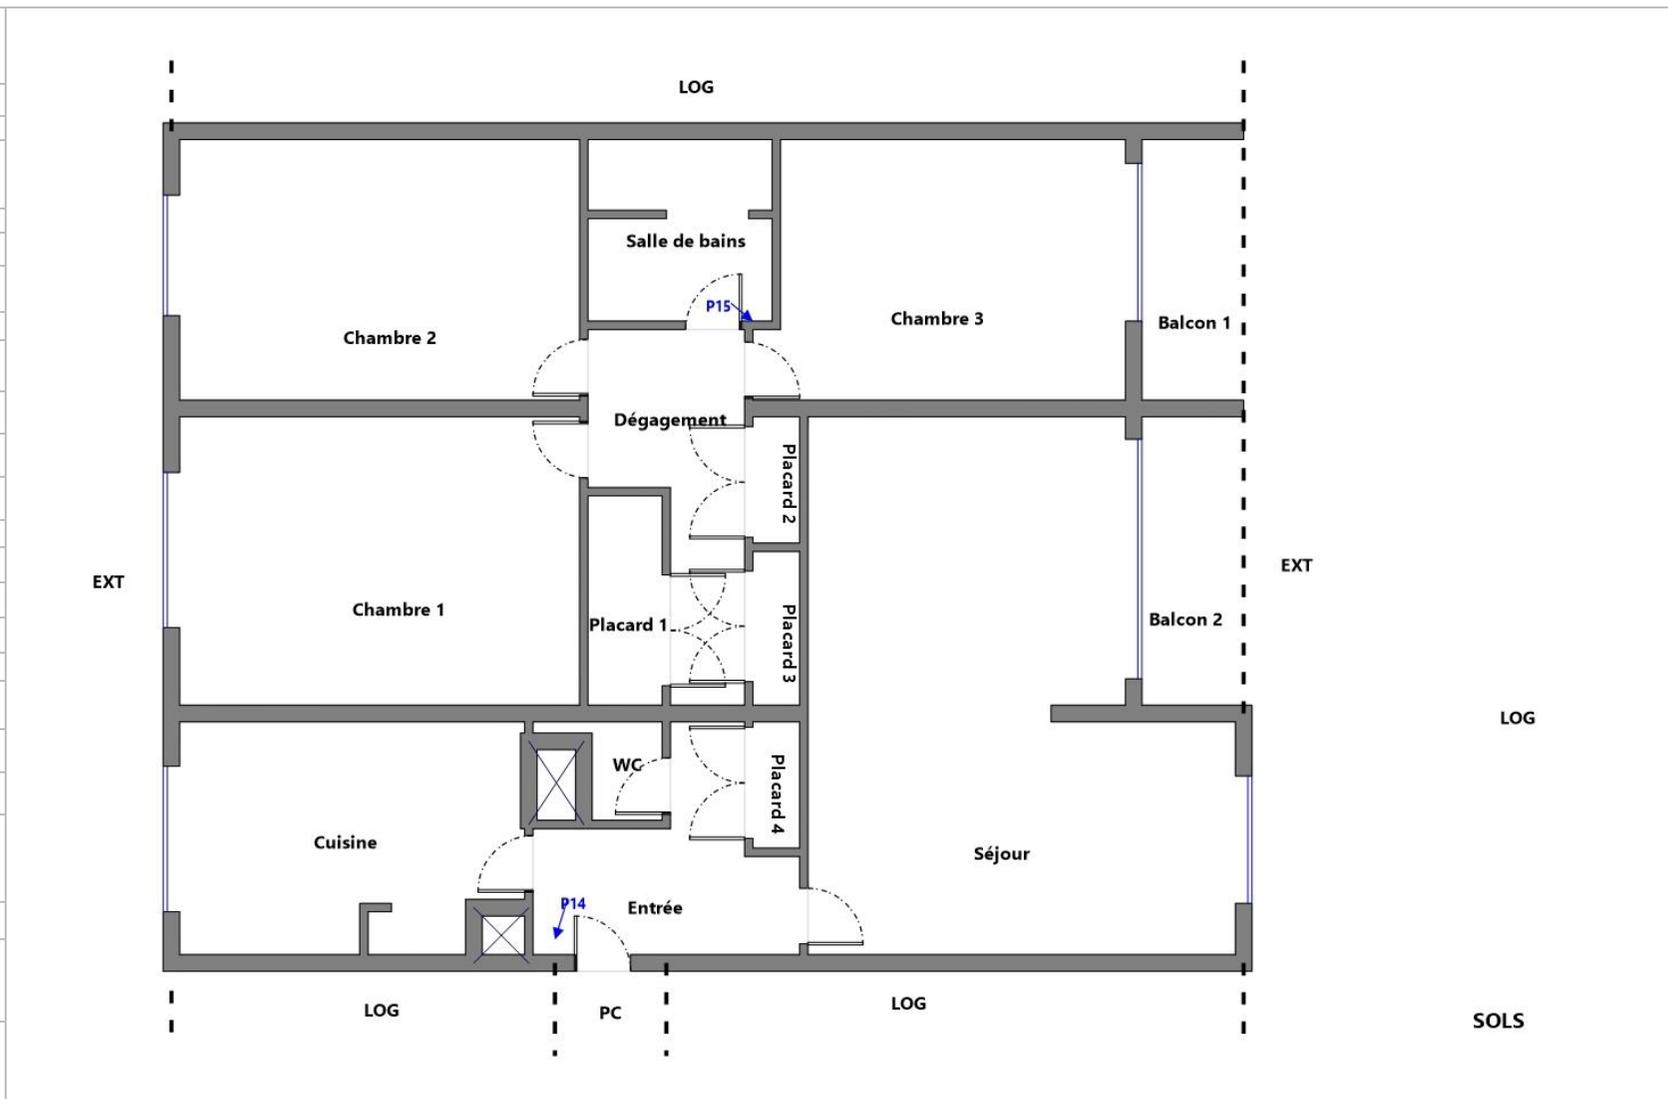
Planche de repérage des matériaux et produits amiantés
Affaire	M8411124
Opération	DA MOTA GOMES telmo
Site	62LAB0302 16 RUE D'ESTIENNE . D'ORVES
	77000 MELUN
Date de réalisation	09/09/2021
Matériaux et produits contenant de l'amiante	
	Surface amianté
	Linéaire / paroi amianté (type 1)
	Linéaire / paroi amianté (type 2)
	Conduit amianté
Sondages destructifs / Prélèvements	
	Prélèvement Positif
	Prélèvement négatif
	Sondage destructif
Types de murs	
	Mur Porteur
	Mur Cloison (type 1)
	Mur Cloison (type 2)
	Gaine technique
Eléments ou pièces non visités	
	Local non visitée
	Elément non visité

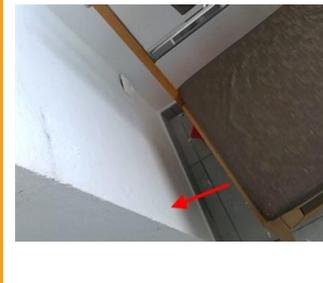
Localisation	n° de sondage	Zone	Prélèvement effectué / Sondage et extension	Echantillon	Etat de conservation	Analyse	Photo
Cuisine	1	Cloison	Oui 3ème étage PORTE 02 - Cuisine : Mur F	<u>Identifiant:</u> ZPSO012 <u>Réf. échantillon:</u> M8411124/P017 <u>Réf. laboratoire:</u> 21RI079646-017 <u>Description:</u> Couche1: Peinture décorative (pailletées, gouttelettes, ...) + Couche2: Enduit à base de plâtre lissé ou taloché <u>Composant de la construction:</u> 3 - Parois verticales intérieures - Revêtements de murs, poteaux, cloisons, gaines, coffres + 3 - Parois verticales intérieures - Murs et cloisons maçonnés <u>Partie à sonder:</u> Couche1: Peinture décorative (pailletées, gouttelettes, ...) + Couche2: Enduit à base de plâtre lissé ou taloché <u>Justificatif:</u> Après analyse en laboratoire		<u>Analyse:</u> P017 <u>Partie analysée par le laboratoire:</u> - Matériau de type maillage de fibres et liant (blanc) ; matériau de type peinture (beige) ; matériau semi-dur de type enduit (blanc) : Absence d'amiante
