# Rapport de Repérage Amiante Avant réalisation de travaux dans un immeuble bâti

Numéro de dossier : M6557865RAAT  
Date d'intervention : 16/09/2021

62LAB1002  
16 RUE D ESTIENNE D ORVES  
77000 MELUN  
LOGEMENT 2

Réfection électrique du logement

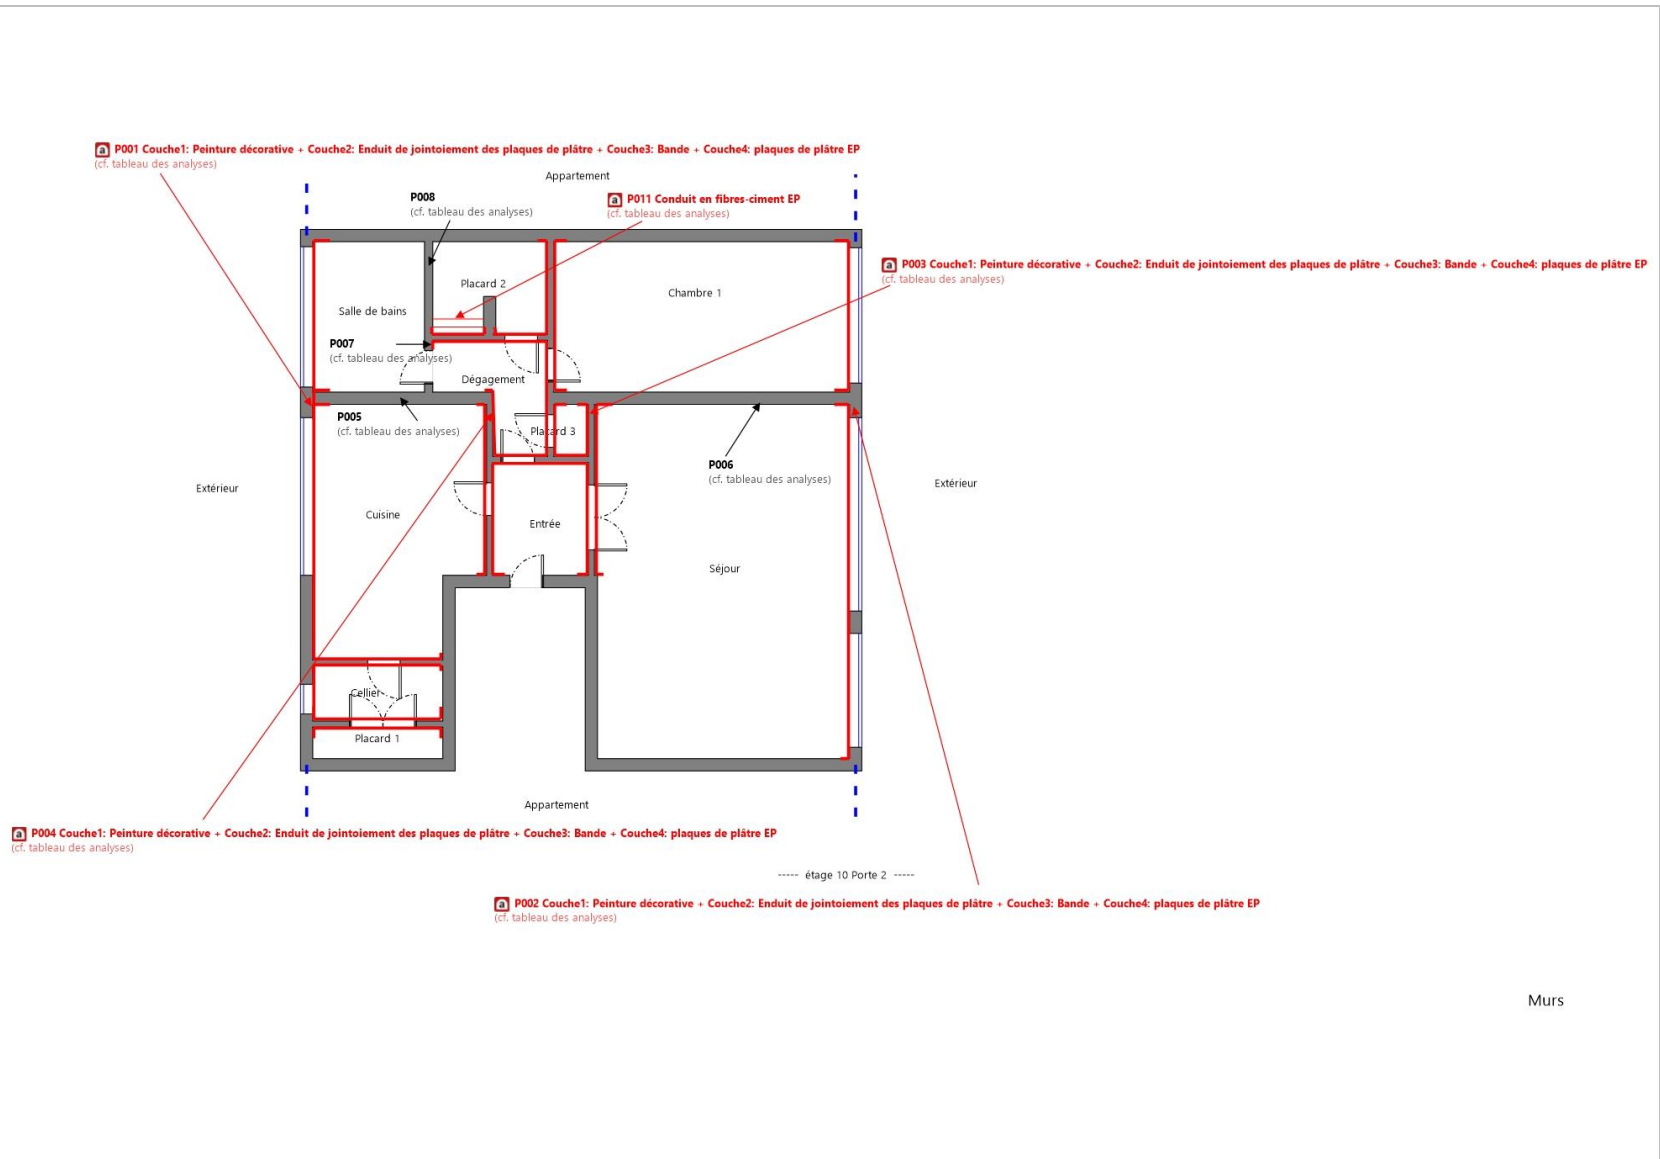
<b>Planche de repérage des matériaux et produits amiantés</b>
Affaire	M6557865RAAT
Opération	BENDERDOUCH ala eddine
Site	62LAB1002
	16 RUE D ESTIENNE D ORVES
	77000 MELUN
Date de réalisation	27/09/2021
<b>Matériaux et produits contenant de l'amiante</b>	
	Surface amianté
	Linéaire / paroi amianté (type 1)
	Linéaire / paroi amianté (type 2)
	Conduit amianté
<b>Sondages destructifs / Prélèvements</b>	
	Px Prélèvement Positif
	Px Prélèvement négatif
	S Sondage destructif
<b>Types de murs</b>	
	Mur Porteur
	Mur Cloison (type 1)
	Mur Cloison (type 2)
	Gaine technique
<b>Éléments ou pièces non visités</b>	
	Local non visitée
	Élément non visité

Murs

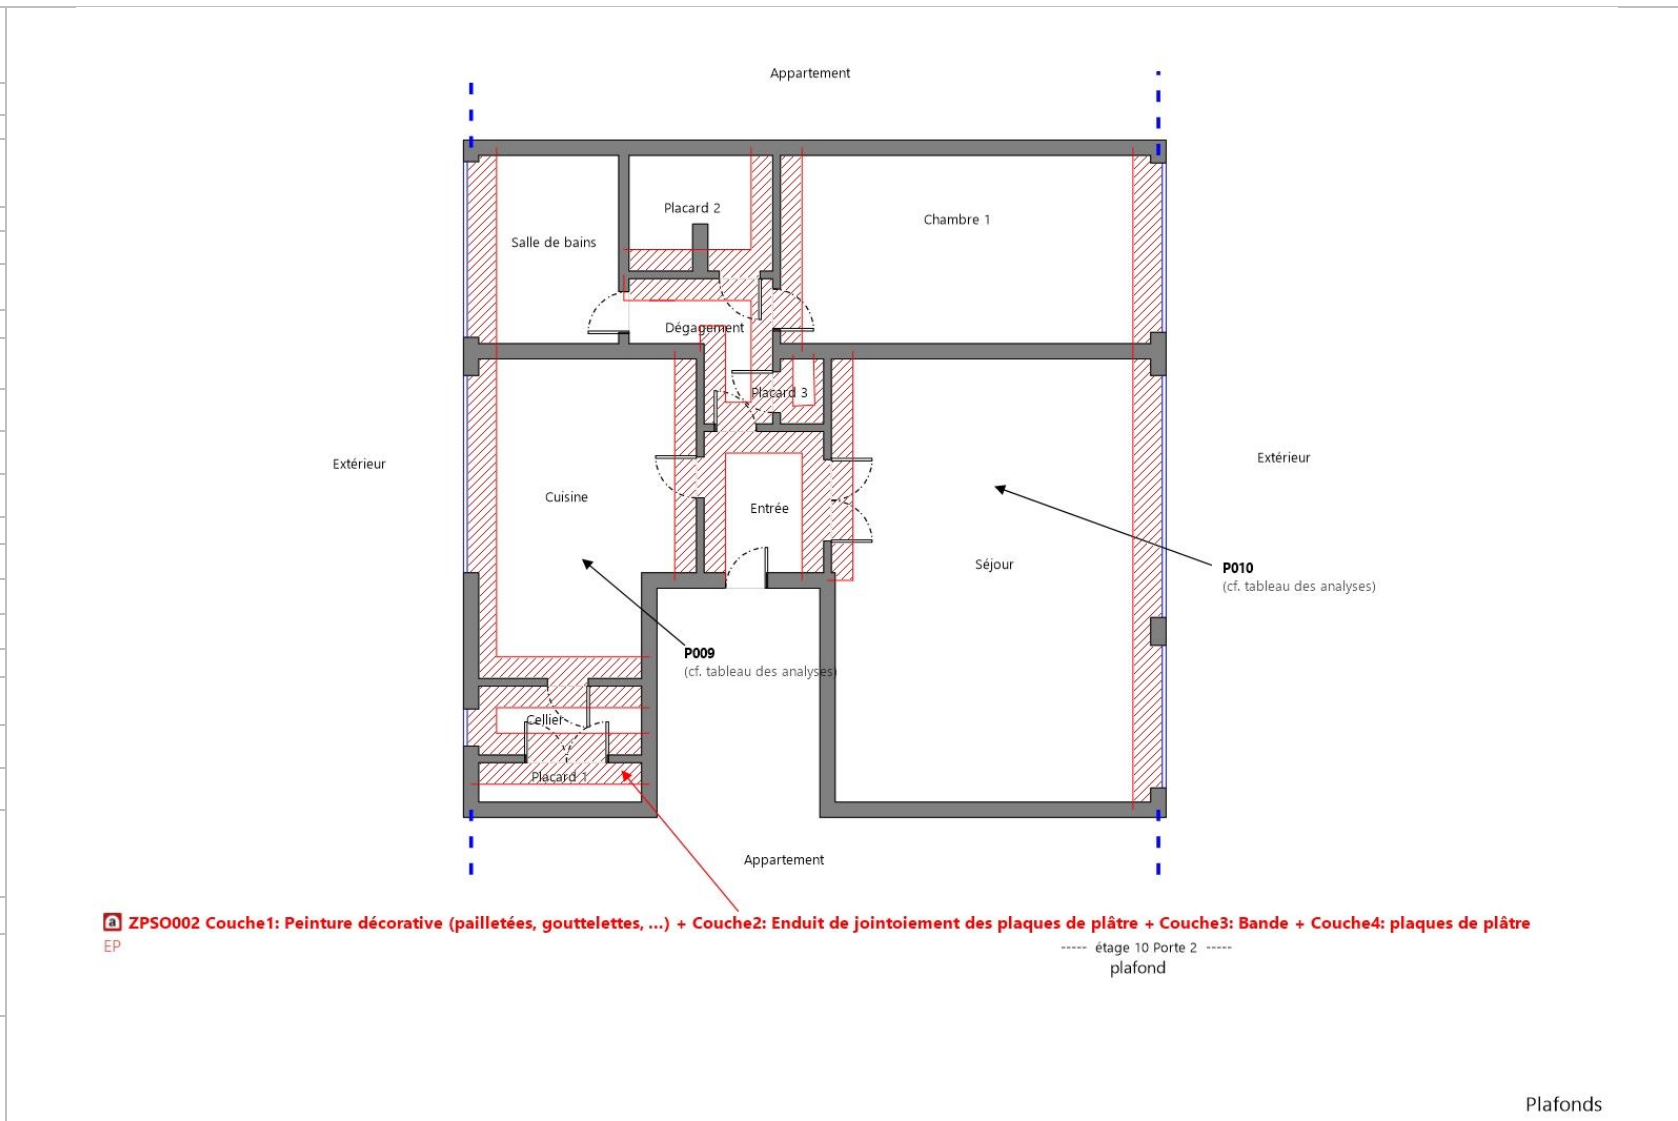
<b>Planche de repérage des matériaux et produits amiantés</b>
Affaire	M6557865RAAT
Opération	BENDERDOUCH ala eddine
Site	62LAB1002
	16 RUE D ESTIENNE D ORVES
	77000 MELUN
Date de réalisation	27/09/2021
<b>Matériaux et produits contenant de l'amiante</b>	
	Surface amianté
	Linéaire / paroi amianté (type 1)
	Linéaire / paroi amianté (type 2)
	Conduit amianté
<b>Sondages destructifs / Prélèvements</b>	
	Prélèvement Positif
	Prélèvement négatif
	Sondage destructif
<b>Types de murs</b>	
	Mur Porteur
	Mur Cloison (type 1)
	Mur Cloison (type 2)
	Gaine technique
<b>Eléments ou pièces non visités</b>	
	Local non visitée
	Elément non visité

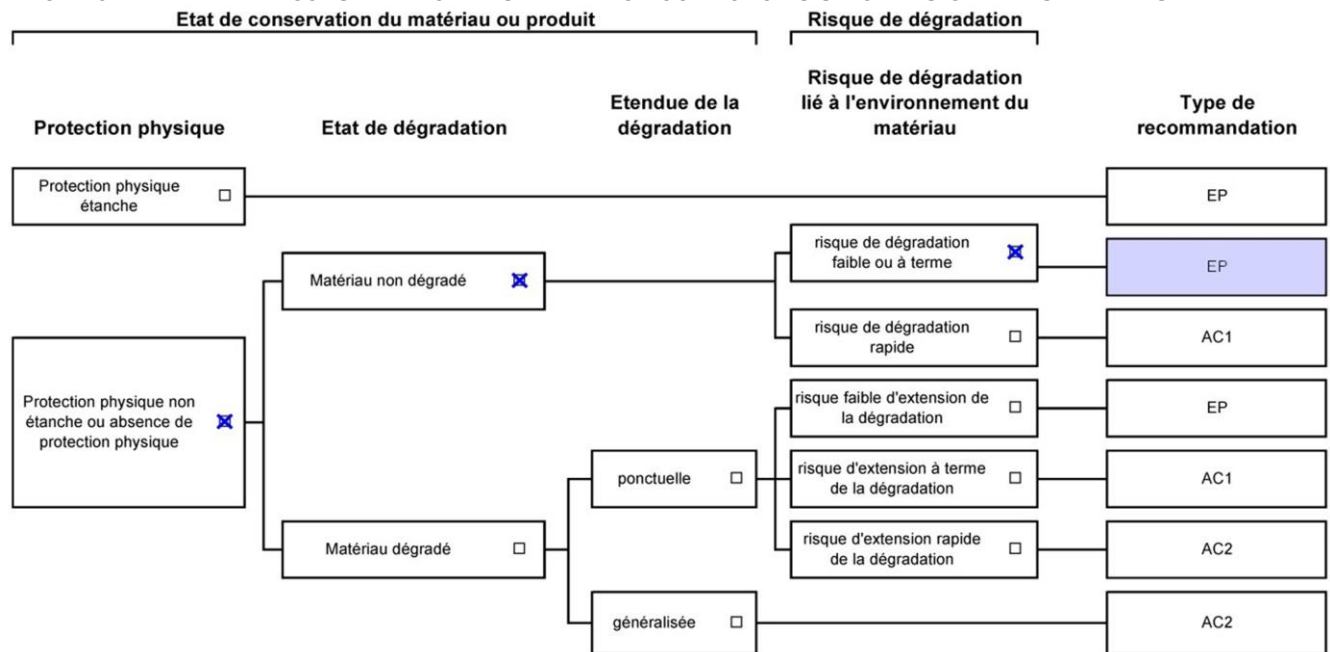
EVALUATION DE L'ETAT DE CONSERVATION DES MATERIAUX OU PRODUITS SELON LES CRITERES DE LA LISTE B

Matériau : Couche1: Peinture décorative (pailletées, gouttelettes, ...) + Couche2: Enduit de jointoiment des plaques de plâtre + Couche3: Bande + Couche4: plaques de plâtre

Résultat EP (Z-III-RF)
