# Rapport de Repérage Amiante Avant réalisation de travaux dans un immeuble bâti

Numéro de dossier : M6184436  
Date d'intervention : 03/08/2021

62LAH0102  
17 AVENUE DU MARECHAL JUIN  
77000 MELUN

<b>Planche de repérage des matériaux et produits amiantés</b>
Affaire	M6184436
Opération	DA MOTA GOMES telmo
Site	62LAH0102
	17 AVENUE DU MARECHAL JUIN
	77000 MELUN
Date de réalisation	24/08/2021
<b>Matériaux et produits contenant de l'amiante</b>	
	Surface amianté
	Linéaire / paroi amianté (type 1)
	Linéaire / paroi amianté (type 2)
	Conduit amianté
<b>Sondages destructifs / Prélèvements</b>	
	Px Prélèvement Positif
	Px Prélèvement négatif
	S Sondage destructif
<b>Types de murs</b>	
	Mur Porteur
	Mur Cloison (type 1)
	Mur Cloison (type 2)
	Gaine technique
<b>Eléments ou pièces non visités</b>	
	Local non visitée
	Elément non visité

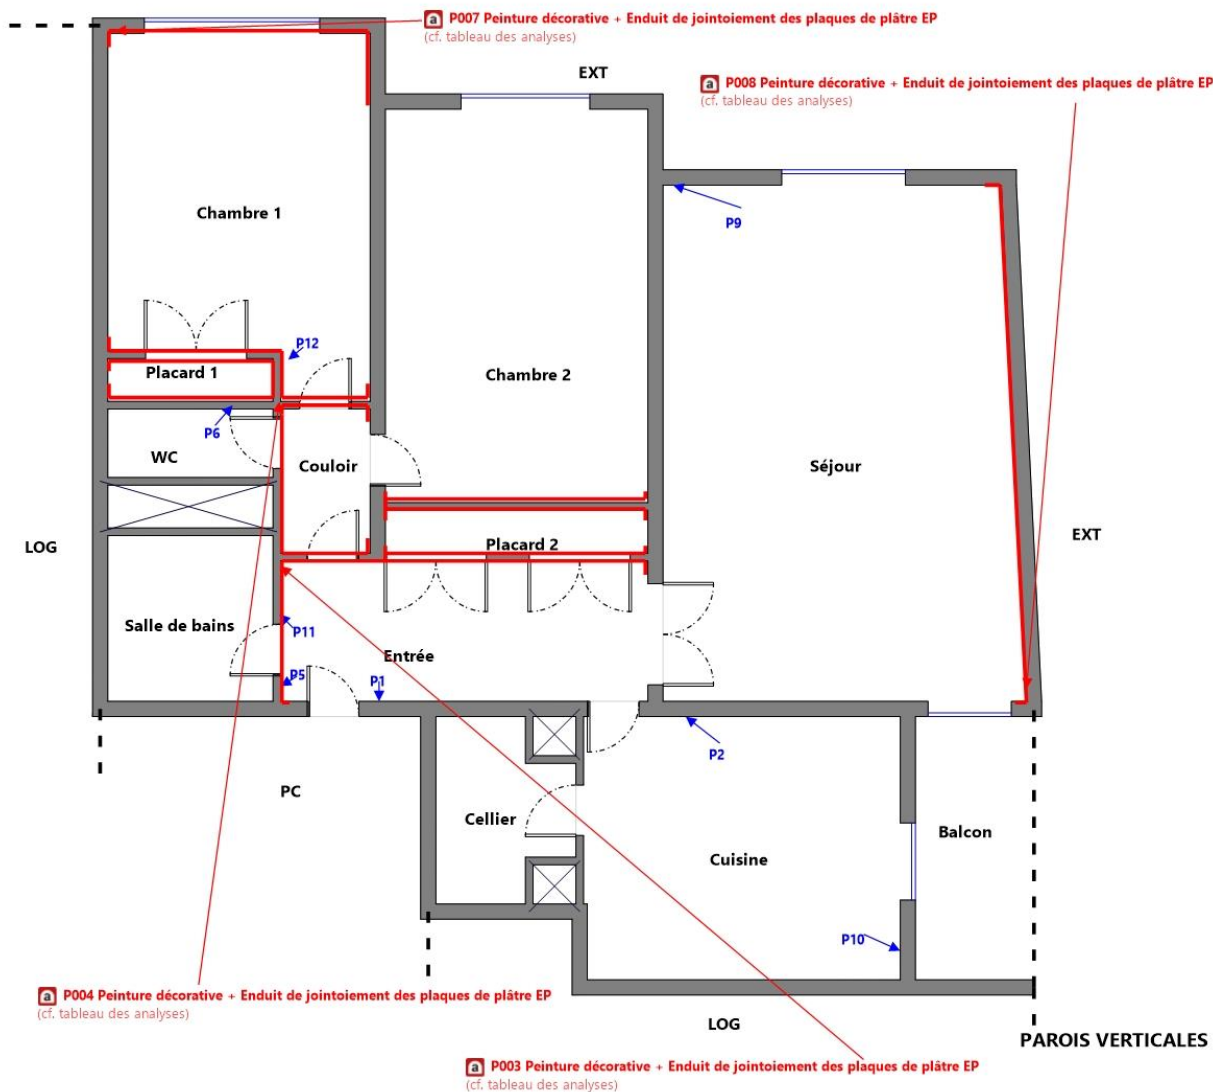
ZPSO	Niveau	Localisation	Zone	Description du prélèvement réalisé*
ZPSO002	1er étage PORTE 02	Entrée; Couloir; Chambre 1; Placard 1; Chambre 2; Placard 2	Cloisons avec liaisons sur murs et plafonds	<p><u>Analyse : P003</u>                      - Matériau de type peinture (beige) ; matériau semi-dur de type enduit (blanc) ; matériau souple fibreux de type papier, carton (beige) ; matériau semi-dur (blanc) ; matériau souple fibreux de type papier, carton (marron) ; matériau semi-dur de type plâtre (blanc) ; matériau semi-dur (orange) (Présence d'amiante)</p> <p><u>Analyse : P004</u>                      - Matériau fibreux de type papier peint (bleu) ; matériau semi-dur de type enduit (blanc) ; matériau souple fibreux de type papier, carton (beige) ; matériau semi-dur (blanc) ; matériau souple fibreux de type papier, carton (marron) ; matériau semi-dur de type plâtre (blanc) (Présence d'amiante)</p>

ZPSO004	1er étage PORTE 02	Chambre 1; Séjour	Doublages avec liaisons sur murs et plafonds	<p><u>Analyse : P007</u>                      - Matériau fibreux de type papier peint (bleu) ; matériau semi-dur de type enduit (beige) ; matériau souple fibreux de type papier, carton (beige) ; matériau semi-dur (blanc) ; matériau souple fibreux de type papier, carton (marron) ; matériau semi-dur de type plâtre (blanc) (Présence d'amiante)</p> <p><u>Analyse : P008</u>                      - Matériau de type peinture (blanc) ; matériau semi-dur de type enduit (blanc) ; matériau souple fibreux de type papier, carton (beige) ; matériau semi-dur (blanc) ; matériau souple fibreux de type papier, carton (marron) ; matériau semi-dur de type plâtre (blanc) (Présence d'amiante)</p>

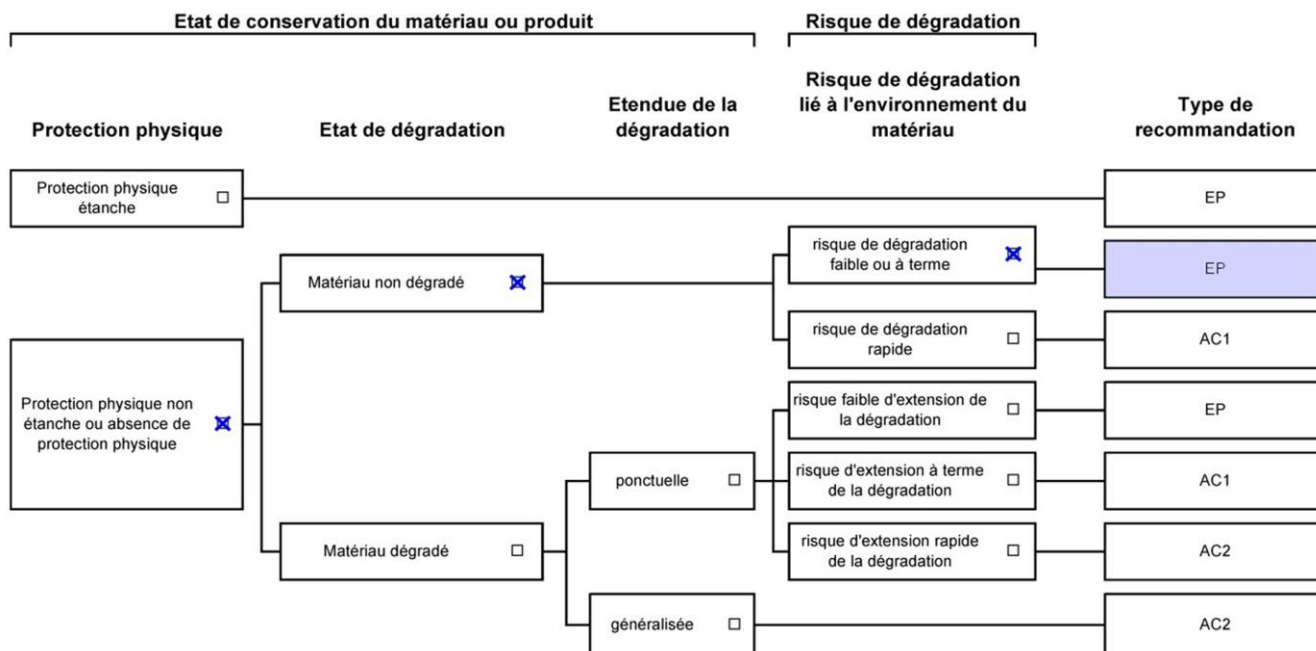
Matériau : Couche1: Peinture décorative (pailletées, gouttelettes, ...) + Couche2: Enduit de jointoiment des plaques de plâtre

Résultat EP (Z-III-RF)

- EP : Surveiller l'évolution de l'état de conservation.
- AC1 : Recouvrir le matériau d'une couche de protection.
- AC2 : Supprimer ou remplacer le composant.
