Rapport de Repérage Amiante Avant réalisation de travaux dans un immeuble bâti

Numéro de dossier : 1324285RAAT
Date d'intervention : 07/04/2021

17 RUE DU MARECHAL JUIN LOG 1
62LAH0801 (62LAH0801)
77000 melun

Lot numéro 62LAH0801

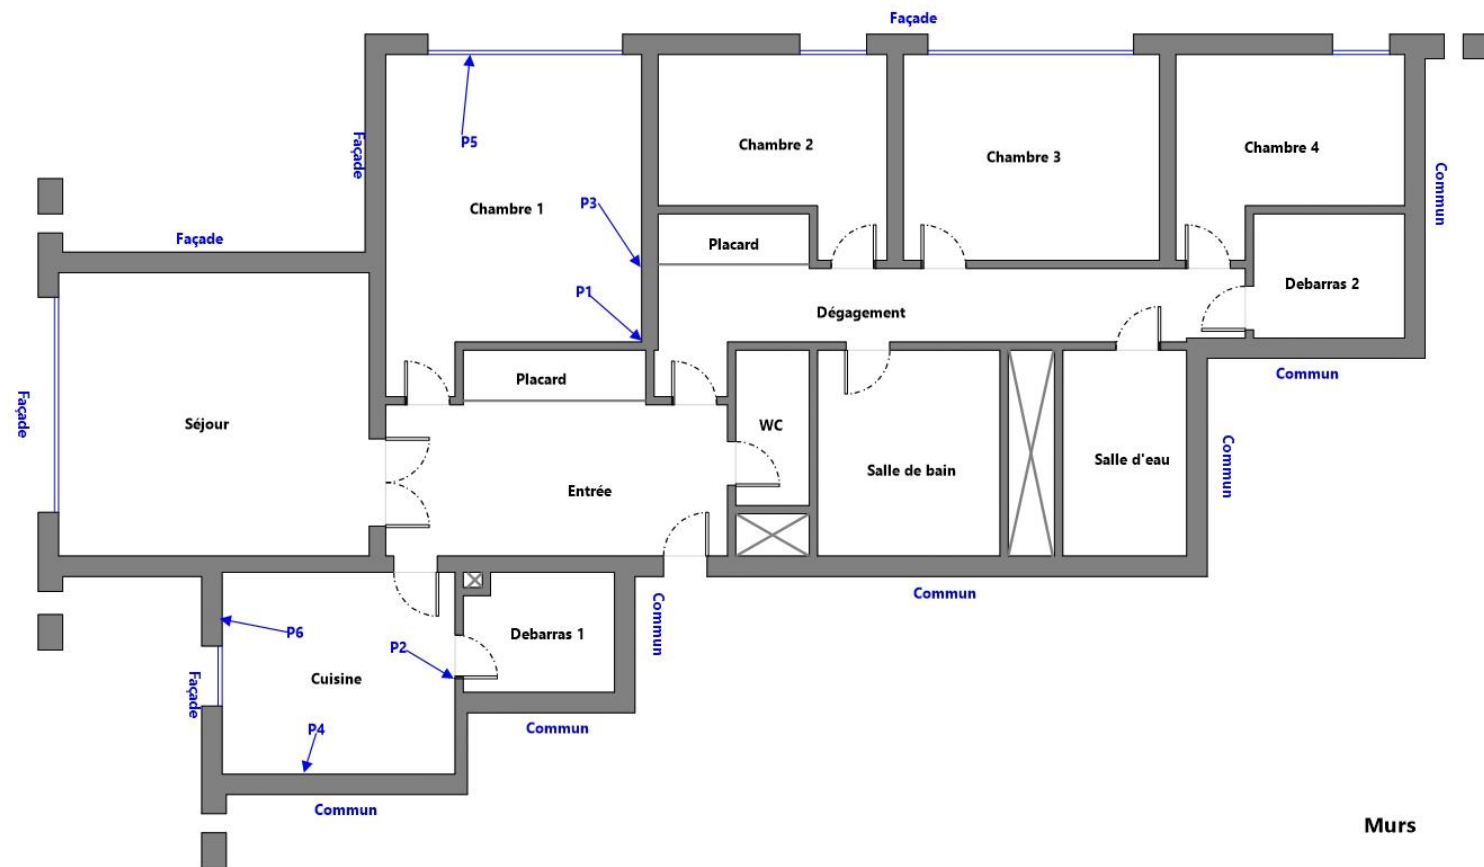
Planche de repérage des matériaux et produits amiantés
Affaire	1324285RAAT
Opération	Jean-Charles GAC
Site	17 RUE DU MARECHAL JUN LOG 1 62LAH0801 (62LAH0801)
	77000 melun
Date de réalisation	15/04/2021
Matériaux et produits contenant de l'amiante	
	Surface amianté
	Linéaire / paroi amianté (type 1)
	Linéaire / paroi amianté (type 2)
	Conduit amianté
Sondages destructifs / Prélèvements	
	Px Prélèvement Positif
	Px Prélèvement négatif
	S Sondage destructif
Types de murs	
	Mur Porteur
	Mur Cloison (type 1)
	Mur Cloison (type 2)
	Gaine technique
Éléments ou pièces non visités	
	Local non visitée
	Élément non visité

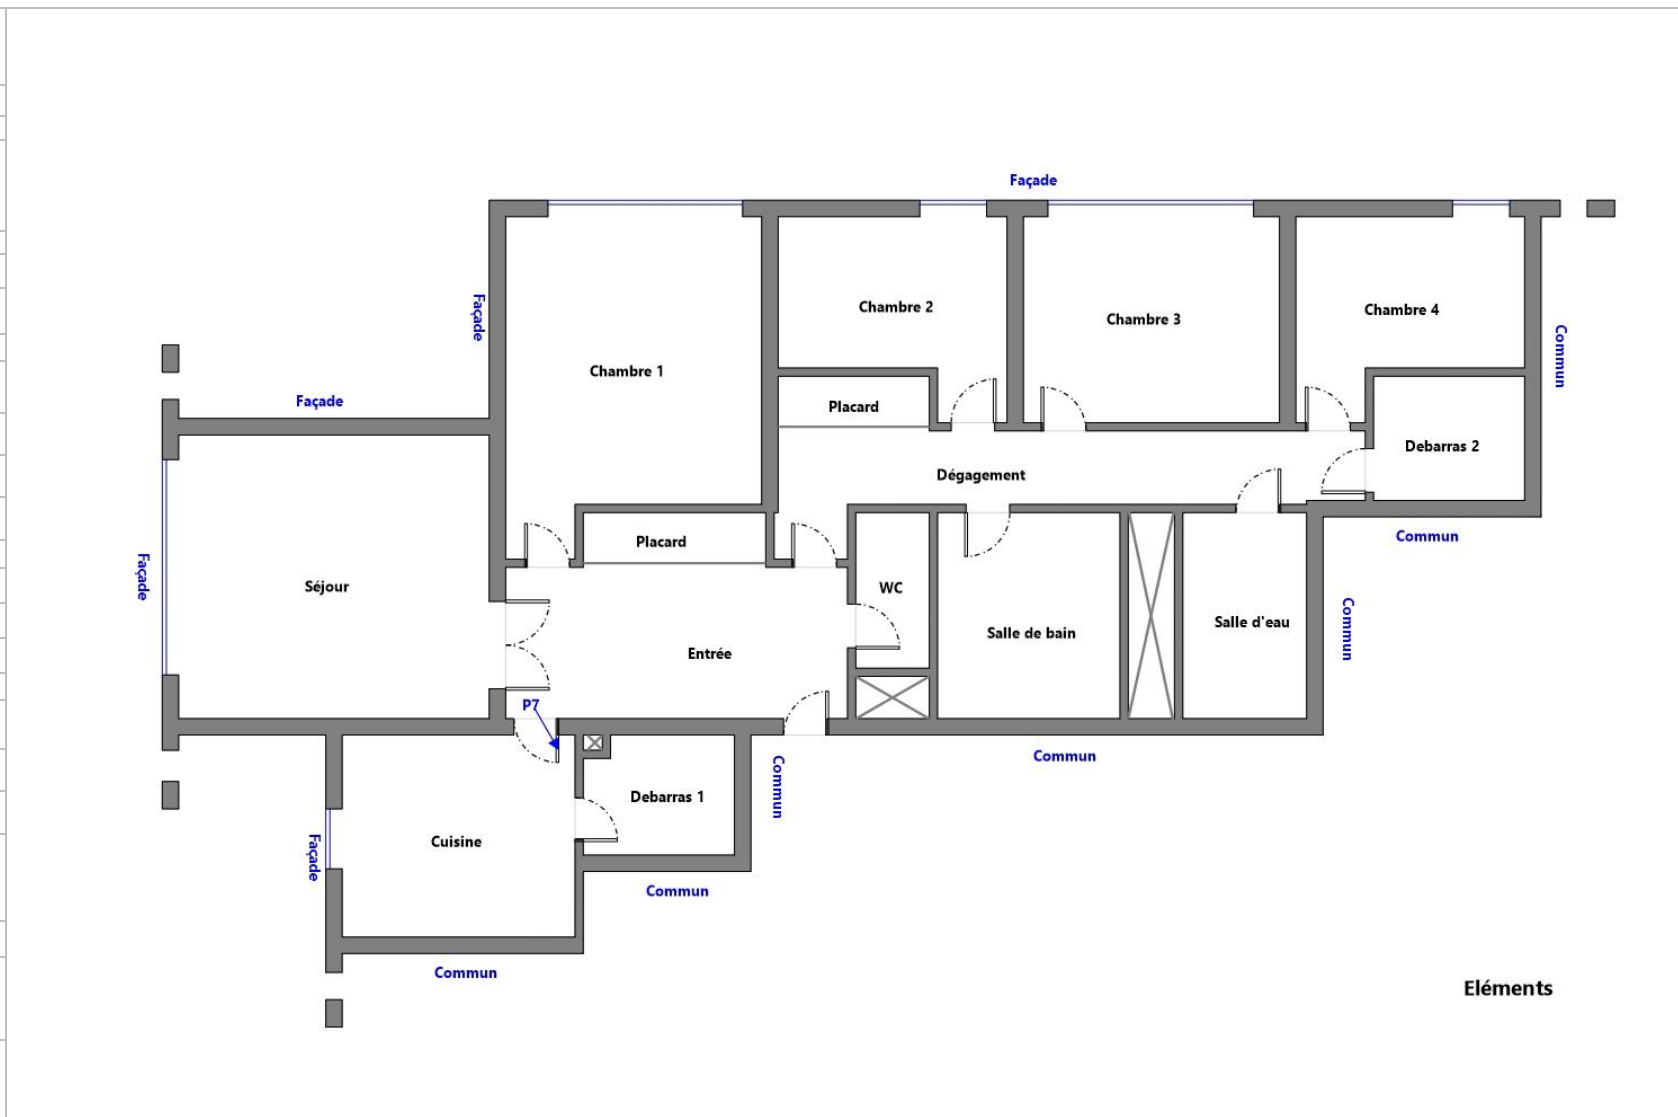
Planche de repérage des matériaux et produits amiantés
Affaire	1324285RAAT
Opération	Jean-Charles GAC
Site	17 RUE DU MARECHAL JUIN LOG 1 62LAH0801 (62LAH0801)
	77000 melun
Date de réalisation	15/04/2021
Matériaux et produits contenant de l'amiante	
	Surface amianté
	Linéaire / paroi amianté (type 1)
	Linéaire / paroi amianté (type 2)
	Conduit amianté
Sondages destructifs / Prélèvements	
	Px Prélèvement Positif
	Px Prélèvement négatif
	S Sondage destructif
Types de murs	
	Mur Porteur
	Mur Cloison (type 1)
	Mur Cloison (type 2)
	Gaine technique
Eléments ou pièces non visités	
	Local non visitée
	Elément non visité

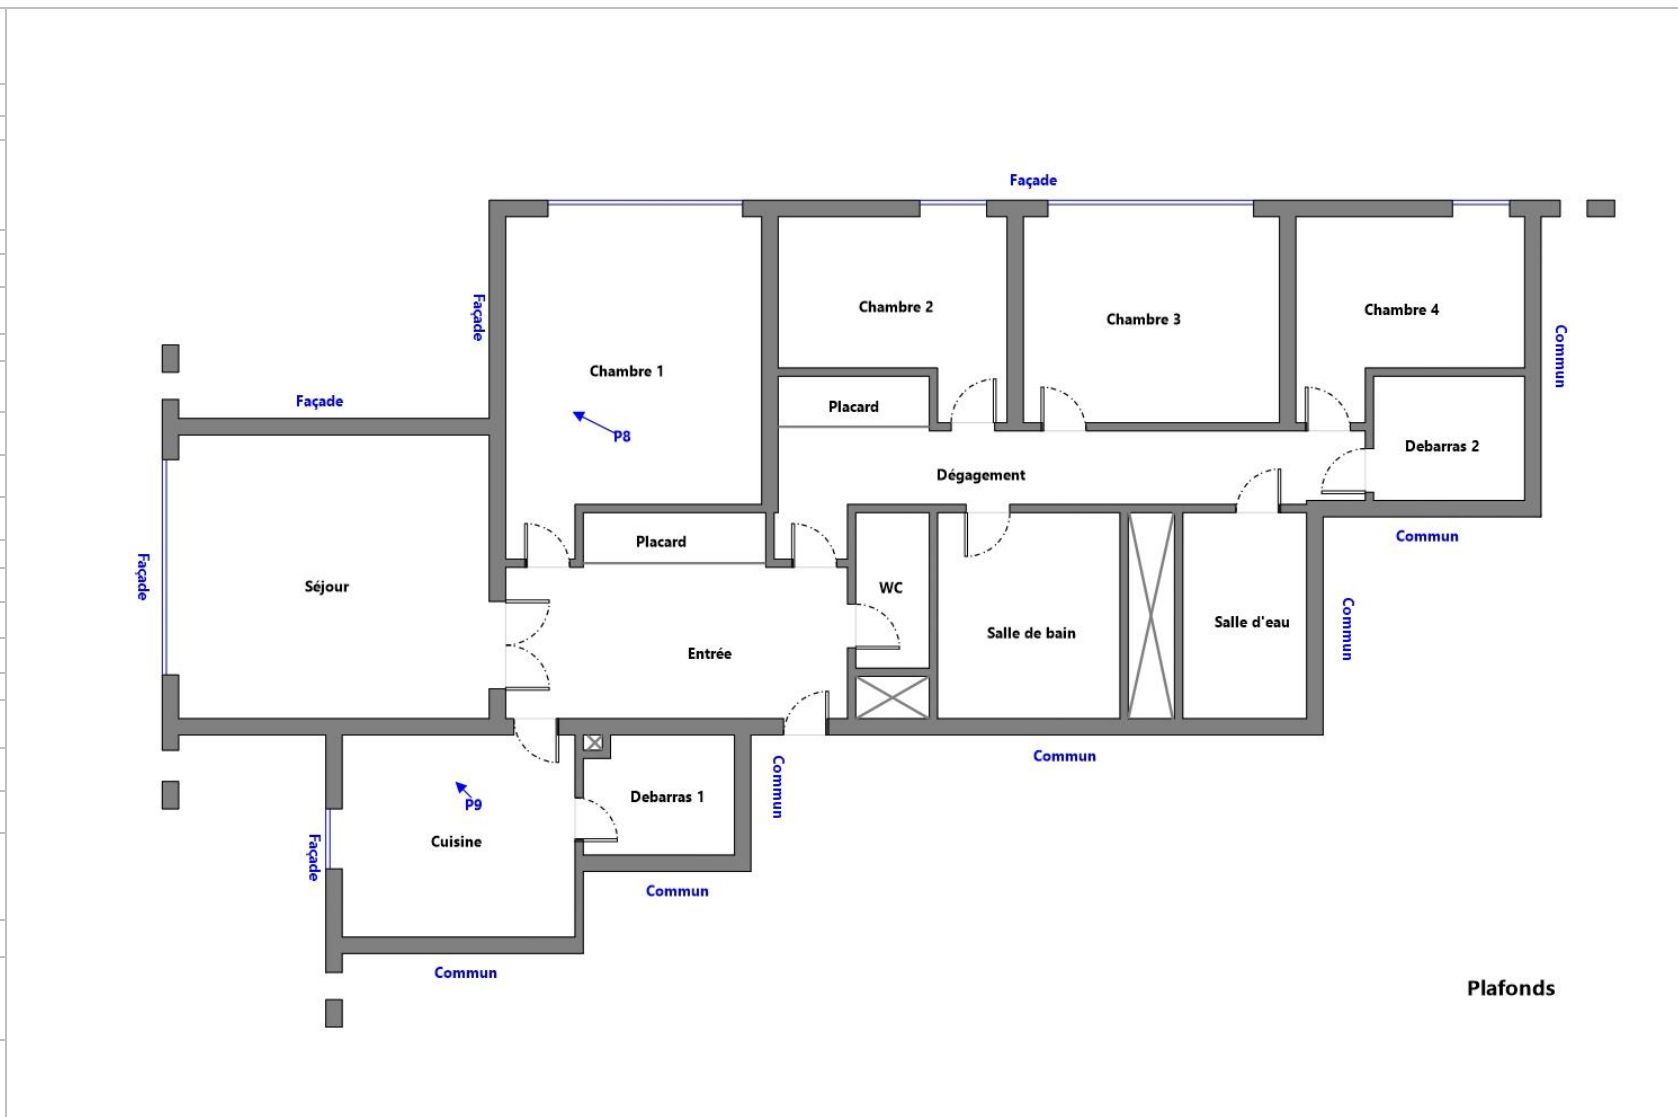
Planche de repérage des matériaux et produits amiantés
Affaire	1324285RAAT
Opération	Jean-Charles GAC
Site	17 RUE DU MARECHAL JUIN LOG 1 62LAH0801 (62LAH0801)
	77000
	melun
Date de réalisation	15/04/2021
Matériaux et produits contenant de l'amiante	
	Surface amianté
	Linéaire / paroi amianté (type 1)
	Linéaire / paroi amianté (type 2)
	Conduit amianté
Sondages destructifs / Prélèvements	
	Px Prélèvement Positif
	Px Prélèvement négatif
	S Sondage destructif
Types de murs	
	Mur Porteur
	Mur Cloison (type 1)
	Mur Cloison (type 2)
	Gaine technique
Eléments ou pièces non visités	
	Local non visitée
	Elément non visité
