Rapport de Repérage des matériaux et produits contenant de l'amiante avant réalisation de travaux dans un immeuble bâti

Numéro de dossier : MA2211183126
Rapport édité le : 13/12/2022

HABITAT 77 OPH DE SEINE ET MARNE - LUTGEN MARC
77002 MELUN

5 rue CLAUDE Bernard
77000 MELUN
6^{ème} étage, logement n °3
Lot numéro 62lai0603,

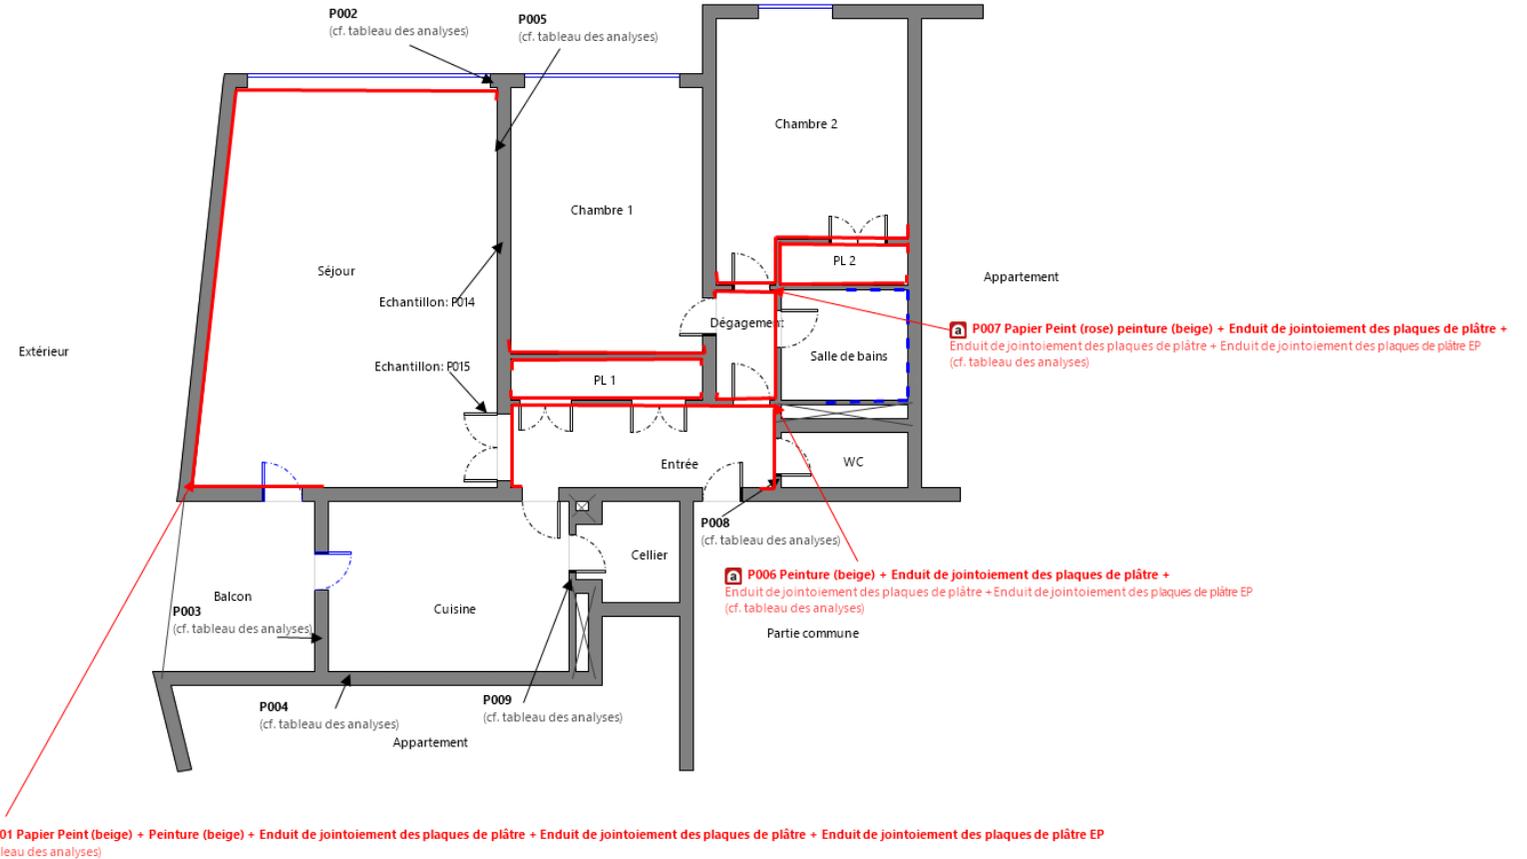
Murs

ZPSO	Niveau	Localisation	Zone	Description du prélèvement réalisé	Surface indicative
ZPSO001	6ème étage Porte 3	Séjour	Doublages avec liaisons sur murs et plafonds	<p><u>Analyse : P001</u></p> <p>- Phase 1 Matériau fibreux de type papier peint (beige) ; matériau de type peinture (beige) ; matériau semi-dur de type enduit (brillant) (jaune) ; matériau souple fibreux de type papier, carton (blanc) ; matériau semi-dur de type enduit (brillant) (blanc) ; matériau semi-dur de type plaque (plâtreux) (marron) (Présence d'amiante)</p> <p>- Phase 2 Matériau souple fibreux de type papier, carton (blanc) (Absence d'amiante)</p>	20m2
ZPSO004	6ème étage Porte 3	Entrée; PL 1; PL 2; Dégagement; Chambre 1; Chambre 2	Cloisons avec liaisons sur murs et plafonds	<p><u>Analyse : P006</u></p> <p>- Phase 2 Matériau semi-dur de type enduit (blanc) ; matériau semi-dur de type enduit (brillant) (beige) ; matériau souple fibreux de type papier, carton (beige) ; matériau de type système d'enduit peinture (brillant) (beige) ; matériau semi-dur de type plaque (plâtreux) (marron) ; matériau de type polystyrène (blanc) (Présence d'amiante)</p> <p>- Phase 3 Matériau souple fibreux de type papier, carton (beige) (Absence d'amiante)</p> <p><u>Analyse : P007</u></p> <p>- Phase 2 Matériau fibreux de type papier peint (rose) ; matériau de type système d'enduit peinture (brillant) (beige) ; matériau souple fibreux de type papier, carton (beige) ; matériau semi-dur de type enduit (brillant) (jaune) ; matériau semi-dur de type plaque (plâtreux) (marron) (Présence d'amiante)</p> <p>- Phase 3 Matériau souple fibreux de type papier, carton (beige) (Absence d'amiante)</p>	40m2

Planche de repérage des matériaux et produits amiantés
Affaire	MA2211183126
Opération	BENDERDOUCH ala eddine
Site	5 rue CLAUDE Bernard (62lai0603)
	77000
	MELUN
Date de réalisation	13/12/2022
Matériaux et produits contenant de l'amiante	
	Surface amianté
	Linéaire / paroi amianté (type 1)
	Linéaire / paroi amianté (type 2)
	Conduit amianté
Sondages destructifs / Prélèvements	
	Px Prélèvement Positif
	Px Prélèvement négatif
	S Sondage destructif
Types de murs	
	Mur Porteur
	Mur Cloison (type 1)
	Mur Cloison (type 2)
	Gaine technique
Eléments ou pièces non visités	
	Local non visité
	Elément non visité

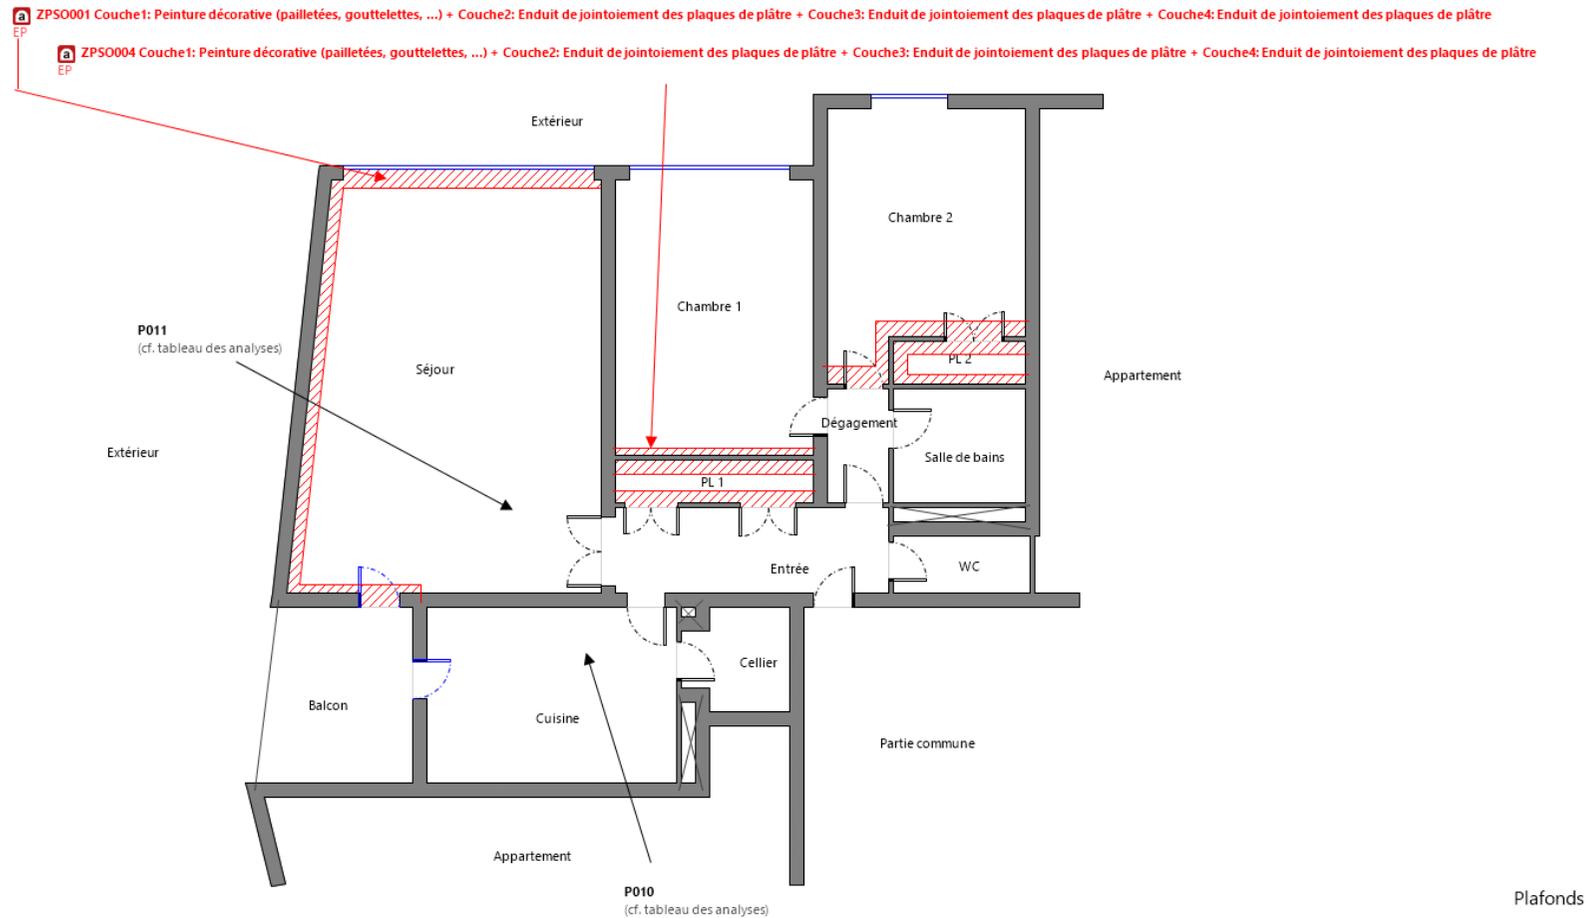
Plafonds

Planche de repérage des matériaux et produits amiantés
Affaire	MA2211183126
Opération	BENDERDOUCH ala eddine
Site	5 rue CLAUDE Bernard (621ai0603)
	77000
	MELUN
Date de réalisation	13/12/2022
Matériaux et produits contenant de l'amiante	
	Surface amianté
	Linéaire / paroi amianté (type 1)
	Linéaire / paroi amianté (type 2)
	Conduit amianté
Sondages destructifs / Prélèvements	
	Prélèvement Positif
	Prélèvement négatif
	Sondage destructif
Types de murs	
	Mur Porteur
	Mur Cloison (type 1)
	Mur Cloison (type 2)
	Gaine technique
Éléments ou pièces non visités	
	Local non visité
	Élément non visité

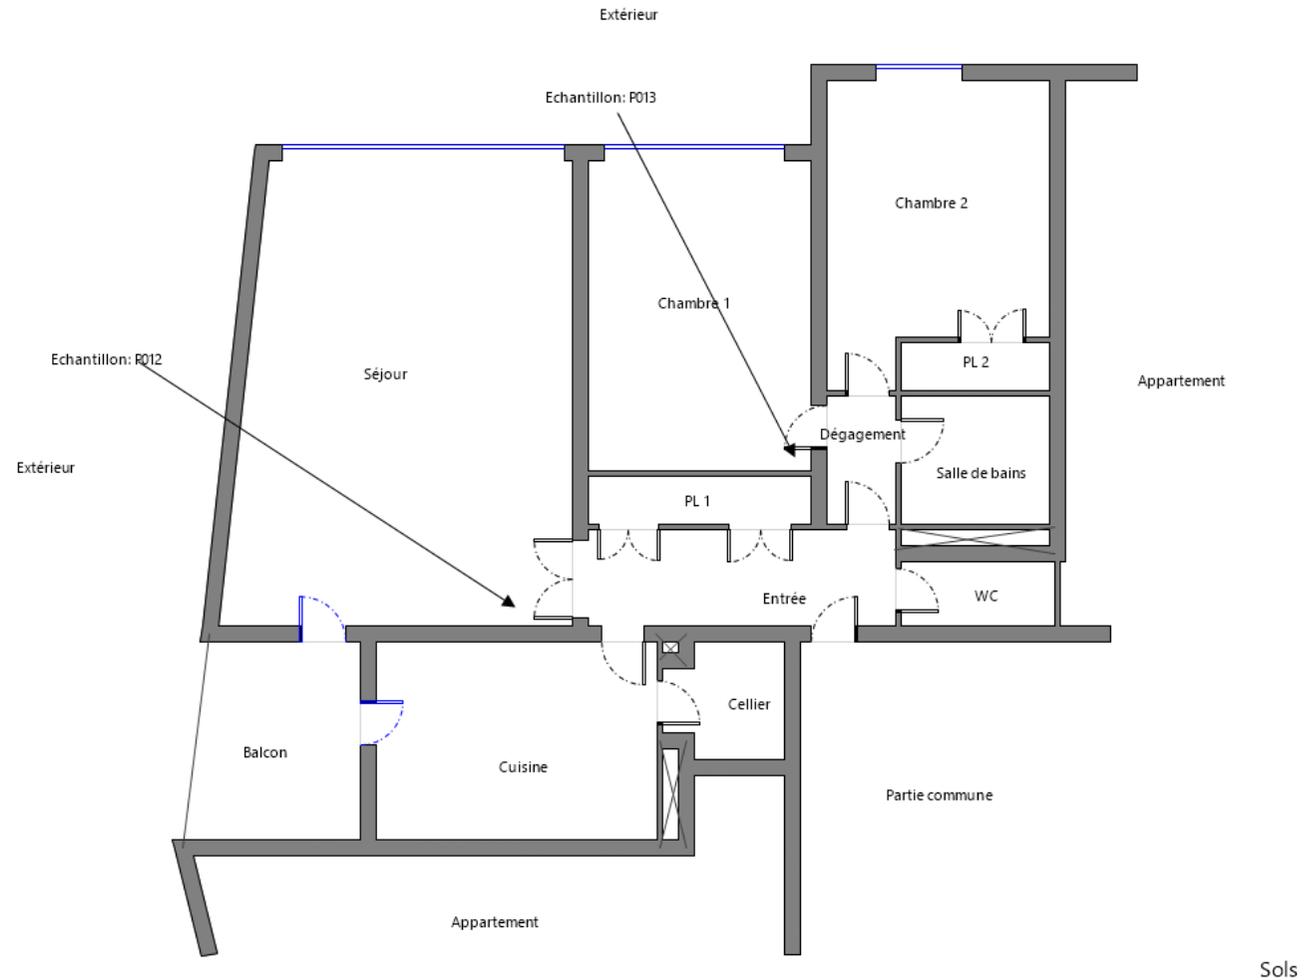
Planche de repérage des matériaux et produits amiantés
Affaire	MA2211183126
Opération	BENDERDOUCH ala eddine
Site	5 rue CLAUDE Bernard (62lai0603)
	77000 MELUN
Date de réalisation	13/12/2022
Matériaux et produits contenant de l'amiante	
	Surface amianté
	Linéaire / paroi amianté (type 1)
	Linéaire / paroi amianté (type 2)
	Conduit amianté
Sondages destructifs / Prélèvements	
	Prélèvement Positif
	Prélèvement négatif
	Sondage destructif
Types de murs	
	Mur Porteur
	Mur Cloison (type 1)
	Mur Cloison (type 2)
	Gaine technique
Éléments ou pièces non visités	
	Local non visité
	Élément non visité
