## Rapport de Repérage des matériaux et produits contenant de l'amiante avant réalisation de travaux dans un immeuble bâti

**Numéro de dossier :** MA2205062915  
**Date d'intervention :** 10/05/2022

16 RUE D ESTIENNE D ORVES  
 77000 MELUN

Ramontage des conduits naturelle de ventilation du batiment

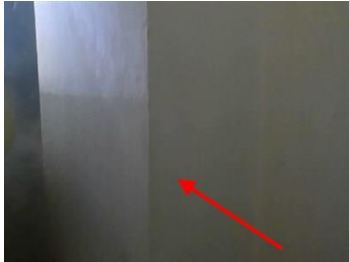
**ZPSO001 : Couche1: Peinture décorative (pailletées, gouttelettes, ...) + Couche2: Enduit à base de plâtre lissé ou taloché**

Localisation	n° de sondage	Zone	Prélèvement effectué / Sondage et extension	Echantillon	Analyse	Photo
Conduit de ventilation	1	Conduit de ventilation	Oui Batiment 16 - Conduit de ventilation : Conduit de ventilation	<p><u>Identifiant:</u> ZPSO001  <u>Réf. échantillon:</u> MA2205062915/P001  <u>Réf. laboratoire:</u> 22EK043714-001  <u>Description:</u> Couche1: Peinture décorative (pailletées, gouttelettes, ...) + Couche2: Enduit à base de plâtre lissé ou taloché  <u>Composant de la construction:</u> 3 - Parois verticales intérieures - Revêtements de murs, poteaux, cloisons, gaines, coffres + 3 - Parois verticales intérieures - Murs et cloisons maçonnés  <u>Partie à sonder:</u> Couche1: Peinture décorative (pailletées, gouttelettes, ...) + Couche2: Enduit à base de plâtre lissé ou taloché  <u>Justificatif:</u> Après analyse en laboratoire</p>	<p><u>Analyse:</u>  P001  <u>Partie analysée par le laboratoire:</u>  - Matériau de type système d'enduit peinture (beige) : Absence d'amiante</p>
