## Rapport de Repérage des matériaux et produits contenant de l'amiante avant réalisation de travaux dans un immeuble bâti

**Numéro de dossier :** MA2205062919  
**Date d'intervention :** 10/05/2022

14 Rue d'Estienne d'Orves  
 77000 Melun

Batiment 14 : Conduit de ventilation

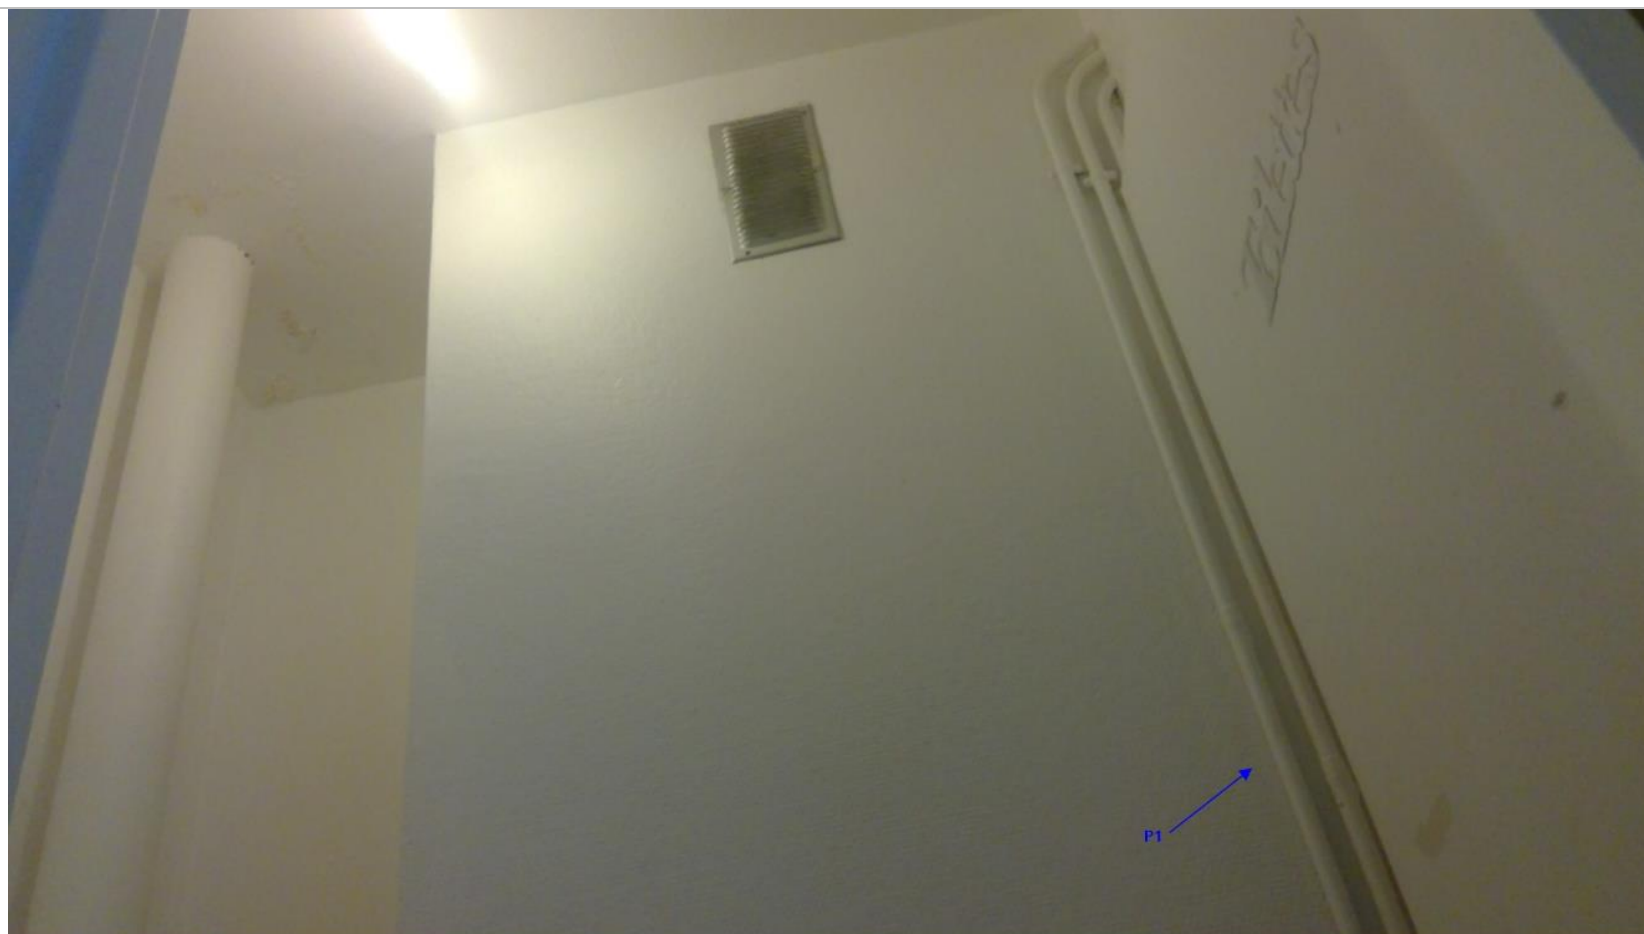
P1

ZPSO	Niveau	Localisation	Zone	Description du prélèvement réalisé	Surface indicative
Néant		-	-	-

<b>Planche de repérage des matériaux et produits amiantés</b>
Affaire	MA2205062919
Opération	GAC jean charles
Site	14 Rue d'Estienne d'Orves
	77000 Melun
Date de réalisation	23/05/2022
<b>Matériaux et produits contenant de l'amiante</b>	
	Surface amianté
	Linéaire / paroi amianté (type 1)
	Linéaire / paroi amianté (type 2)
	Conduit amianté
<b>Sondages destructifs / Prélèvements</b>	
	Prélèvement Positif
	Prélèvement négatif
	Sondage destructif
<b>Types de murs</b>	
	Mur Porteur
	Mur Cloison (type 1)
	Mur Cloison (type 2)
	Gaine technique
<b>Eléments ou pièces non visités</b>	
	Local non visitée
	Elément non visité

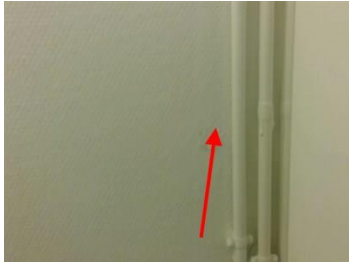
**ZPSO001 : Couche1: Peinture décorative (pailletées, gouttelettes, ...) + Couche2: Enduit à base de plâtre lissé ou taloché**

Localisation	n° de sondage	Zone	Prélèvement effectué / Sondage et extension	Echantillon	Analyse	Photo
Conduit de ventilation	1	Conduit de ventilation	Oui Batiment 14 - Conduit de ventilation : Conduit de ventilation	<p><u>Identifiant:</u> ZPSO001  <u>Réf. échantillon:</u> MA2205062919/P001  <u>Réf. laboratoire:</u> 22EK043720-001  <u>Description:</u> Couche1: Peinture décorative (pailletées, gouttelettes, ...) + Couche2: Enduit à base de plâtre lissé ou taloché  <u>Composant de la construction:</u> 3 - Parois verticales intérieures - Revêtements de murs, poteaux, cloisons, gaines, coffres + 3 - Parois verticales intérieures - Murs et cloisons maçonnés  <u>Partie à sonder:</u> Couche1: Peinture décorative (pailletées, gouttelettes, ...) + Couche2: Enduit à base de plâtre lissé ou taloché  <u>Justificatif:</u> Après analyse en laboratoire</p>	<p><u>Analyse:</u>  P001  <u>Partie analysée par le laboratoire:</u>  - Phase 2 Matériau de type maillage de fibres et liant (blanc) ; matériau de type système d'enduit peinture (rose)  Absence d'amiante</p>

Indice n°	Référence client	Description visuelle	Technique utilisée / Analyste	Préparation		Résultats
				Nb prep / Nb grilles ou lames	Type	
001-01	P001 - 3 - Parois verticales interieures - Revêtements de murs, poteaux, cloisons, gaines, coffres + 3 - Parois verticales interieures - Murs et cloisons maconnes - Couche1: Peinture decorative (pailletees, gouttelettes, ) + Couche2: Enduit a base de platre lisse ou taloche - Couche1: Peinture decorative (pailletees, gouttelettes, ) + Couche2: Enduit a base de platre lisse ou taloche - Batiment 14 - Conduit de ventilation	Matériau de type maillage de fibres et liant (blanc) ; matériau de type système d'enduit peinture (rose)	MOLP / UUU6	2 / 2	-	Analyse réalisée non conclusive
001-02	P001 - 3 - Parois verticales interieures - Revêtements de murs, poteaux, cloisons, gaines, coffres + 3 - Parois verticales interieures - Murs et cloisons maconnes - Couche1: Peinture decorative (pailletees, gouttelettes, ) + Couche2: Enduit a base de platre lisse ou taloche - Couche1: Peinture decorative (pailletees, gouttelettes, ) + Couche2: Enduit a base de platre lisse ou taloche - Batiment 14 - Conduit de ventilation	Matériau de type maillage de fibres et liant (blanc) ; matériau de type système d'enduit peinture (rose)	MET / PN3U	1 / 2	Calcination et/ou attaque acide (méthode interne de traitement)	Fibres d'amiante non détectées
