Rapport de Repérage des matériaux et produits contenant de l'amiante avant réalisation de travaux dans un immeuble bâti

Numéro de dossier : MA2205062921
Date d'intervention : 10/05/2022

20 Rue d'Estienne d'Orves
 77000 Melun

Ramontage des conduits naturelle de ventilation du batiment

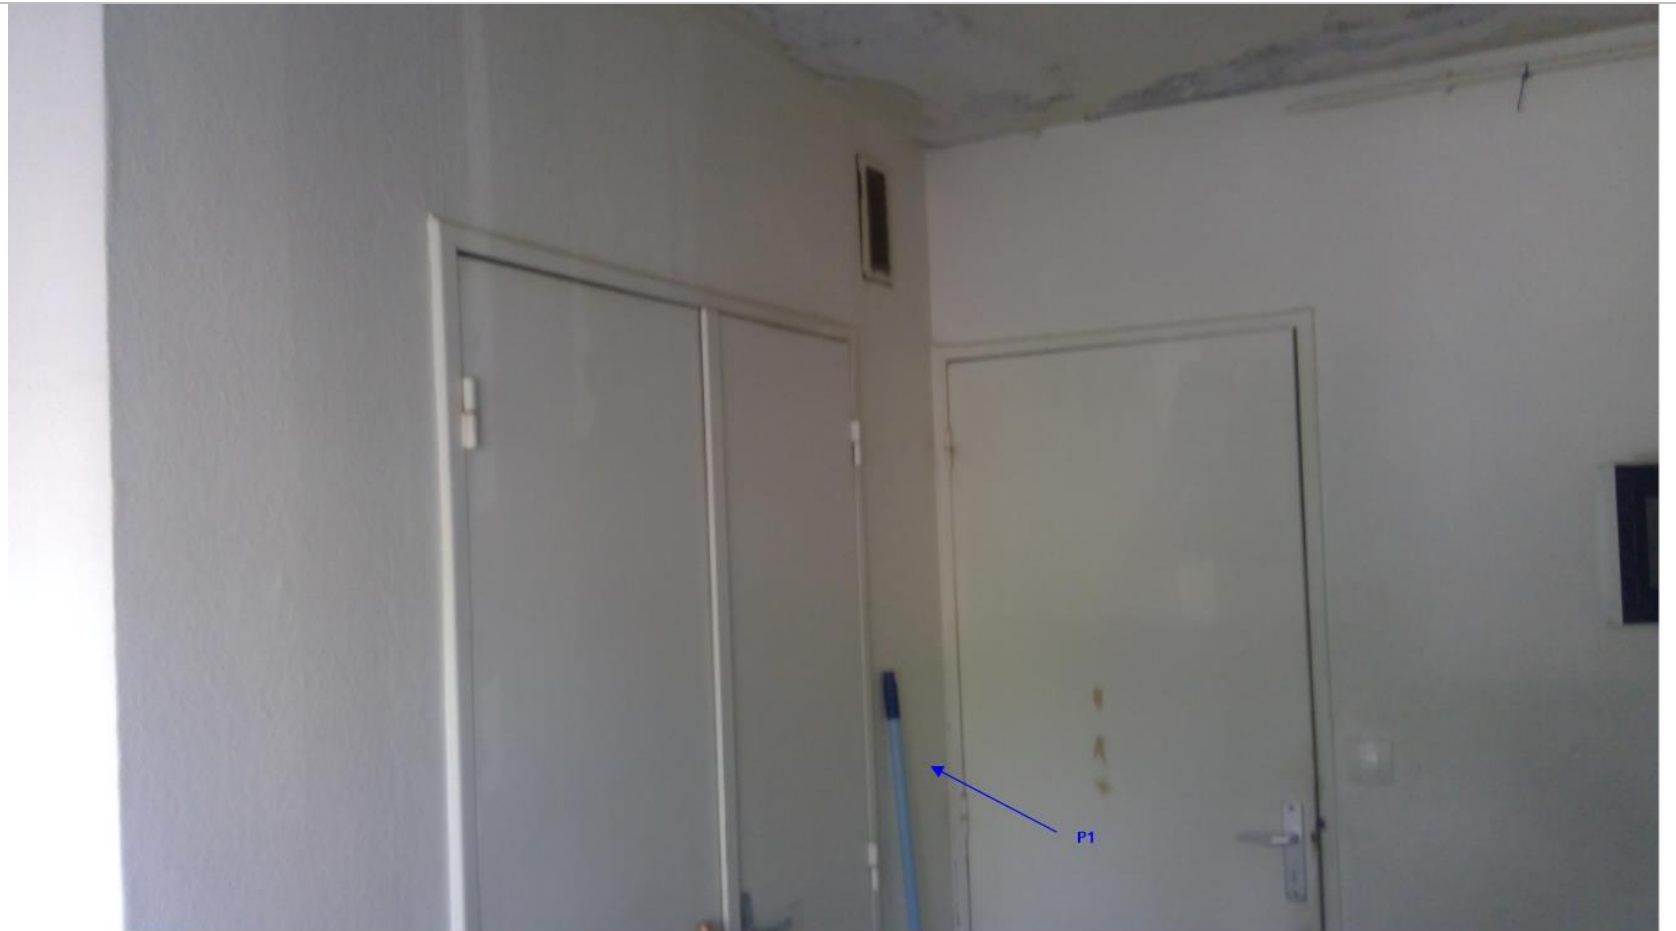
Planche de repérage des matériaux et produits amiantés
Affaire	MA2205062921
Opération	GAC jean charles
Site	20 Rue d'Estienne d'Orves
	77000 Melun
Date de réalisation	23/05/2022
Matériaux et produits contenant de l'amiante	
	Surface amianté
	Linéaire / paroi amianté (type 1)
	Linéaire / paroi amianté (type 2)
	Conduit amianté
Sondages destructifs / Prélèvements	
Px	Prélèvement Positif
Px	Prélèvement négatif
S	Sondage destructif
Types de murs	
	Mur Porteur
	Mur Cloison (type 1)
	Mur Cloison (type 2)
	Gaine technique
Eléments ou pièces non visités	
	Local non visitée
	Elément non visité

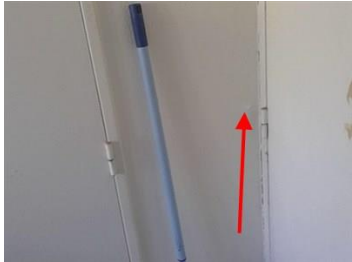
ZPSO001 : Couche1: Peinture décorative (pailletées, gouttelettes, ...) + Couche2: Enduit à base de plâtre lissé ou taloché

Niveau : Batiment 20

Localisation	n° de sondage	Zone	Prélèvement effectué / Sondage et extension	Echantillon	Analyse	Photo
Conduit de ventilation	1	Conduit de ventilation	Oui Batiment 20 - Conduit de ventilation : Conduit de ventilation	<u>Identifiant:</u> ZPSO001 <u>Réf. échantillon:</u> MA2205062921/P001 <u>Réf. laboratoire:</u> 22EK043723-001 <u>Description:</u> Couche1: Peinture décorative (pailletées, gouttelettes, ...) + Couche2: Enduit à base de plâtre lissé ou taloché <u>Composant de la construction:</u> 3 - Parois verticales intérieures - Revêtements de murs, poteaux, cloisons, gaines, coffres + 3 - Parois verticales intérieures - Murs et cloisons maçonnés <u>Partie à sonder:</u> Couche1: Peinture décorative (pailletées, gouttelettes, ...) + Couche2: Enduit à base de plâtre lissé ou taloché <u>Justificatif:</u> Après analyse en laboratoire	<u>Analyse:</u> P001 <u>Partie analysée par le laboratoire:</u> - Phase 2 Matériau de type maillage de fibres et liant (blanc) ; matériau de type système d'enduit peinture (beige) Absence d'amiante
