Rapport de mission de repérage des matériaux et produits contenant de l'amiante avant réalisation de travaux

23 AVENUE DE FONTAINEBLEAU APT 01

77760 LA CHAPELLE LA REINE

RAPPORT N° :	OPH77 63LAV0001	Date d'émission du rapport :	19/07/2017
Le repérage a été réalisé le :	06/07/2017	Accompagnateur :	
Par :	Amadou SY	Laboratoire d'Analyses :	ITGA
N° certificat de qualification :	CPDI4148	Adresse laboratoire :	3 RUE ARMAND HERPIN LACROIX - CS 46537 35065 RENNES CEDEX
Date d'obtention :	09/11/2016	Numéro d'accréditation :	1-5967
Le présent rapport est établi par une personne dont les compétences sont certifiées par :	I.CERT Parc Edonia - BÂtiment G - Rue de la Terre Victoria - 35760 SAINT-GREGOIRE	Organisme d'assurance professionnelle :	ALLIANZ
		Adresse assurance :	Direction Opérations Entreprises 5C Esplanade Charles de Gaulle 33081 BORDEAUX CEDEX
		N° de contrat d'assurance :	55897385
		Date de validité :	31/12/2017

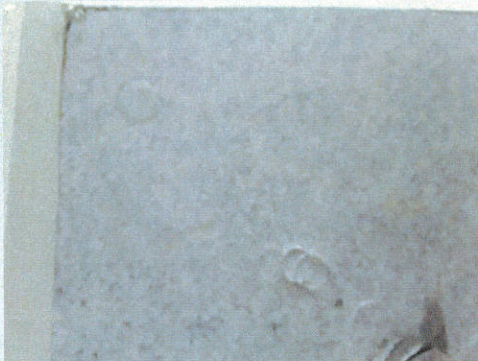
PRELEVEMENT : 63LAV0001P002		
NOM DU CLIENT	NUMERO DU DOSSIER	PIECE OU LOCAL
OPH77	63LAV0001 06/07/2017	Cuisine
MATERIAU	DATE DE PRELEVEMENT	NOM DE L'OPERATEUR
Revêtement souple beige + colle polymère blanche non séparable + revêtement bicouche souple gris et rouge + colle polymère jaune non séparable + ragréage gris en vrac non séparable + ragréage rose	06/07/2017	SY Amadou
LOCALISATION		RESULTAT
Sol		Amiante non détecté
EMPLACEMENT

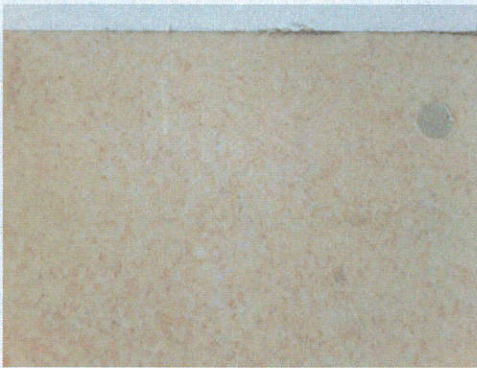
PRELEVEMENT : 63LAV0001P003		
NOM DU CLIENT	NUMERO DU DOSSIER	PIECE OU LOCAL
OPH77	63LAV0001 06/07/2017	Séjour
MATERIAU	DATE DE PRELEVEMENT	NOM DE L'OPERATEUR
Revêtement souple + revêtement bicouche souple gris et rouge + revêtement bicouche souple beige et rouge + colle polymère jaune non séparable + ragréage gris en vrac	06/07/2017	SY Amadou
LOCALISATION		RESULTAT
Sol		Amiante non détecté
EMPLACEMENT

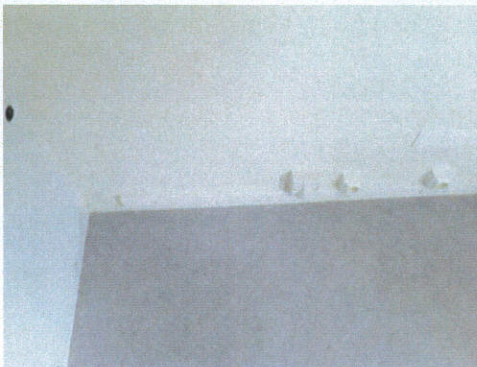
PRELEVEMENT : 63LAV0001P004		
NOM DU CLIENT	NUMERO DU DOSSIER	PIECE OU LOCAL
OPH77	63LAV0001 06/07/2017	Cuisine
MATERIAU	DATE DE PRELEVEMENT	NOM DE L'OPERATEUR
Enduit plâtreux blanc en vrac + peinture non séparable + carton en faible quantité non séparable	06/07/2017	SY Amadou
LOCALISATION		RESULTAT
Mur A		Amiante non détecté
EMPLACEMENT

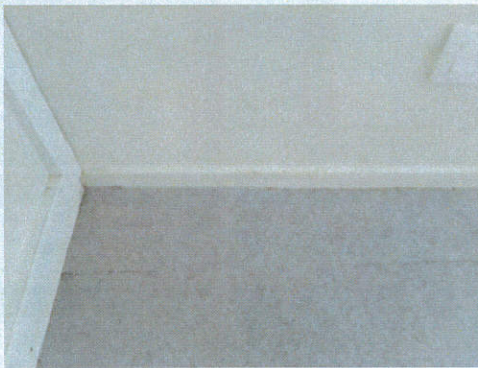
PRELEVEMENT : 63LAV0001P005		
NOM DU CLIENT	NUMERO DU DOSSIER	PIECE OU LOCAL
OPH77	63LAV0001 06/07/2017	Cuisine
MATERIAU	DATE DE PRELEVEMENT	NOM DE L'OPERATEUR
Enduit plâtreux blanc en vrac + peinture non séparable + papier en faible quantité non séparable	06/07/2017	SY Amadou
LOCALISATION		RESULTAT
Mur B		Amiante non détecté

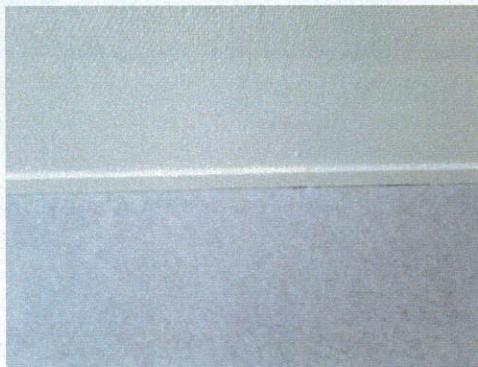
PRELEVEMENT : 63LAV0001P006		
NOM DU CLIENT	NUMERO DU DOSSIER	PIECE OU LOCAL
OPH77	63LAV0001 06/07/2017	Cuisine
MATERIAU	DATE DE PRELEVEMENT	NOM DE L'OPERATEUR
Enduit plâtreux blanc en vrac + peinture non séparable + matériau gris en faible quantité non séparable	06/07/2017	SY Amadou
LOCALISATION		RESULTAT
Mur C		Amiante non détecté
