**Rapport de mission de repérage des matériaux et produits contenant de l'amiante avant  
réalisation de travaux**

20 RUE BLANCHE DE CASTILLE

77760 CHAPELLE LA REINE

RAPPORT N° :	63LA00301	Laboratoire d'Analyses :	ITGA
Repérage réalisé le :	29/01/2019	Adresse laboratoire :	3 RUE ARMAND HERPIN LACROIX - CS 46537 35065 RENNES CEDEX
Accompagnateur :		Numéro d'accréditation :	1-5967
Par :	Yoann IMBERT	Organisme d'assurance professionnelle :	AXA France
N° certificat :	17-1019	Adresse assurance :	313 Terrasses de l'Arche 92727 NANTERRE CEDEX
Date d'obtention :	22/11/2017	N° de contrat d'assurance :	10158549604
Organisme certificateur	ABCIDIA Domaine de Saint Paul - Bat A6 102 route de Limours - 78470 SAINT- REMY-LES-CHEVREUSE	Date de validité :	31/12/2019

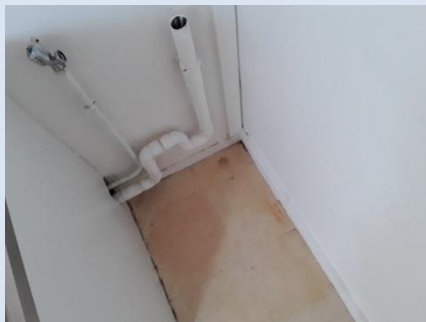
### EMPLACEMENT

PRELEVEMENT : 63LA00301P001			
NOM DU CLIENT	NUMERO DU DOSSIER	PIECE OU LOCAL	
OPH77	63LA00301 29/01/2019	Cuisine (R+3)	
ELEMENT	DESCRIPTIF DU LABORATOIRE	DATE DE PRELEVEMENT	NOM DE L'OPERATEUR
Revêtement souple	Revêtement bicouche souple beige et noir + colle polymère jaune + ragréage rose non séparable	29/01/2019	IMBERT Yoann
LOCALISATION		RESULTAT	
Sol		Amiante non détecté
