Rapport de mission de repérage des matériaux et produits contenant de l'amiante avant réalisation de travaux

2 RUE DE VILLIONNE LGT 1

77760 LA CHAPELLE LA REINE

RAPPORT N° :	63LA10001	Laboratoire d'Analyses :	ITGA
Repérage réalisé le :	29/11/2017	Adresse laboratoire :	3 RUE ARMAND HERPIN LACROIX - CS 46537 35065 RENNES CEDEX
Accompagnateur :		Numéro d'accréditation :	1-5967
Par :	Gaetan BEDEL	Organisme d'assurance professionnelle :	ALLIANZ
N° certificat :	CPDI3869	Adresse assurance :	Direction Opérations Entreprises 5C Esplanade Charles de Gaulle 33081 BORDEAUX CEDEX
Date d'obtention :	22/04/2016	N° de contrat d'assurance :	55897385
Organisme certificateur	I.CERT PARC EDONIA - BAT G - RUE DE LA TERRE VICTORIA - 35760 SAINT GREGOIRE	Date de validité :	31/12/2017

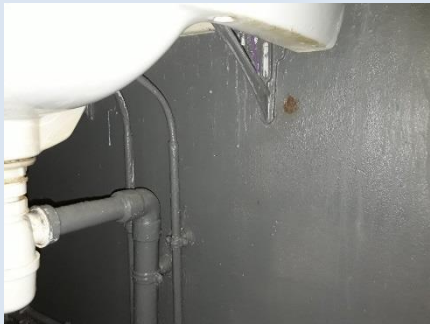
PIECE	ETAGE	ELEMENTS	DESCRIPTIF LABORATOIRE	Echantillon	REPERAGE	ETAT	RESULTAT	METHODE
Salle de bains		Enduit / Peinture béton	Enduit gris en vrac + peintures multiples non séparable	63LA10001P001	Mur D	BON ETAT	Amiante non détecté	RESULTAT ANALYSE
Salle de bains		Enduit / Peinture plaque de plâtre	Enduit plâtreux blanc en vrac + peinture non séparable	63LA10001P002	Mur E	BON ETAT	Amiante non détecté	RESULTAT ANALYSE
Salle de bains		Dalle de polystyrènes	Polystyrène blanc + peinture	63LA10001P003	Plafond	BON ETAT	Amiante non détecté	RESULTAT ANALYSE
Salle de bains		Dalle de polystyrènes	Polystyrène blanc + peinture	63LA10001P003	Plafond	BON ETAT	Amiante non détecté	ZSO
Salle de bains		Enduit / Peinture béton	Enduit gris en vrac + peintures multiples non séparable	63LA10001P001	Mur D	BON ETAT	Amiante non détecté	ZSO
Salle de bains		Enduit / Peinture plaque de plâtre	Enduit plâtreux blanc en vrac + peinture non séparable	63LA10001P002	Mur A	BON ETAT	Amiante non détecté	ZSO

PRELEVEMENT : 63LA10001P001			
NOM DU CLIENT	NUMERO DU DOSSIER	PIECE OU LOCAL	
OPH77	63LA10001 29/11/2017	Salle de bains	
ELEMENT	DESCRIPTIF DU LABORATOIRE	DATE DE PRELEVEMENT	NOM DE L'OPERATEUR
Enduit / Peinture béton	Enduit gris en vrac + peintures multiples non séparable	29/11/2017	BEDEL Gaetan
LOCALISATION		RESULTAT	
Mur D		Amiante non détecté	
EMPLACEMENT

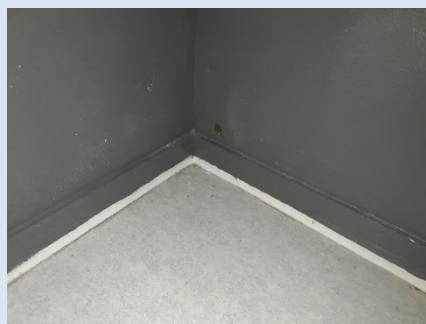
Salle de bains		Enduit / Peinture plaque de plâtre	Enduit plâtreux blanc en vrac + peinture non séparable	63LA10001P002	Mur B	BON ETAT	Amiante non détecté	ZSO

PRELEVEMENT : 63LA10001P002			
NOM DU CLIENT	NUMERO DU DOSSIER	PIECE OU LOCAL	
OPH77	63LA10001 29/11/2017	Salle de bains	
ELEMENT	DESCRIPTIF DU LABORATOIRE	DATE DE PRELEVEMENT	NOM DE L'OPERATEUR
Enduit / Peinture plaque de plâtre	Enduit plâtreux blanc en vrac + peinture non séparable	29/11/2017	BEDEL Gaetan
LOCALISATION		RESULTAT	
Mur E		Amiante non détecté

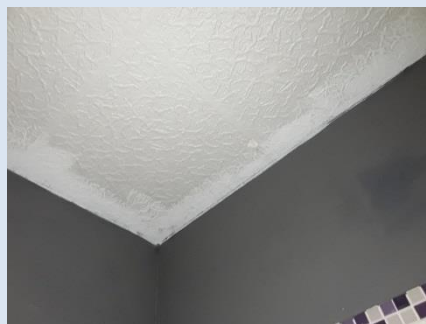
PRELEVEMENT : 63LA10001P003			
NOM DU CLIENT	NUMERO DU DOSSIER	PIECE OU LOCAL	
OPH77	63LA10001 29/11/2017	Salle de bains	
ELEMENT	DESCRIPTIF DU LABORATOIRE	DATE DE PRELEVEMENT	NOM DE L'OPERATEUR
Dalle de polystyrènes	Polystyrène blanc + peinture	29/11/2017	BEDEL Gaetan
LOCALISATION		RESULTAT	
Plafond		Amiante non détecté

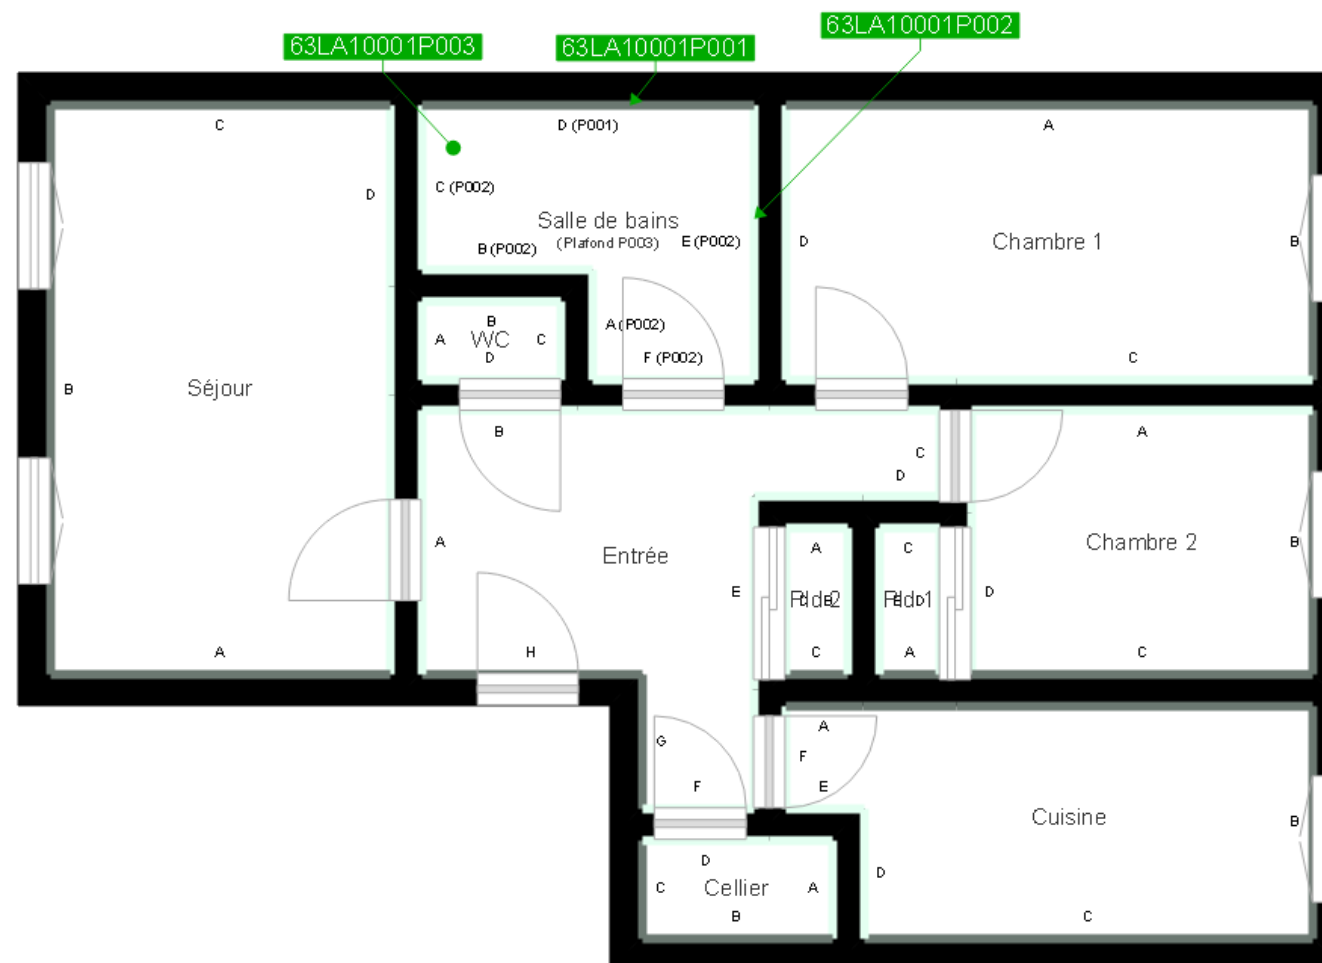
Murs périphériques / Plaques de plâtre
	Murs Bois
	Murs Brique
	Murs Béton brut
	Cloisons Plaques de plâtre
	Murs carreaux de plâtre
	Murs Béton / Enduit
	Murs porteurs et/ou mur de refend / Plaques de plâtre
	Murs périphériques / Doublage (plaque de plâtre + isolant)
	Torchis
	Murs Amiantés
	Murs Brique / Enduit
	Murs Brique plâtrière

- Prélèvements de sol amiantés
- Prélèvements de sol non amiantés
- Prélèvements de plafonds amiantés
- Prélèvements de plafonds non amiantés
- Prélèvements de murs amiantés
- Prélèvements de murs non amiantés
- Autres types de prélèvements amiantés
- Autres types de prélèvements non amiantés
