Rapport de repérage des matériaux et produits contenant de l'amiante avant réalisation de travaux dans un immeuble bâti

2 Rue de Villonne - Logement 1 - ESC A1 - R+3
77760 CHAPELLE LA REINE

Date du rapport : 07/02/2020

63LAI0301 07/02/2020 - 03:09

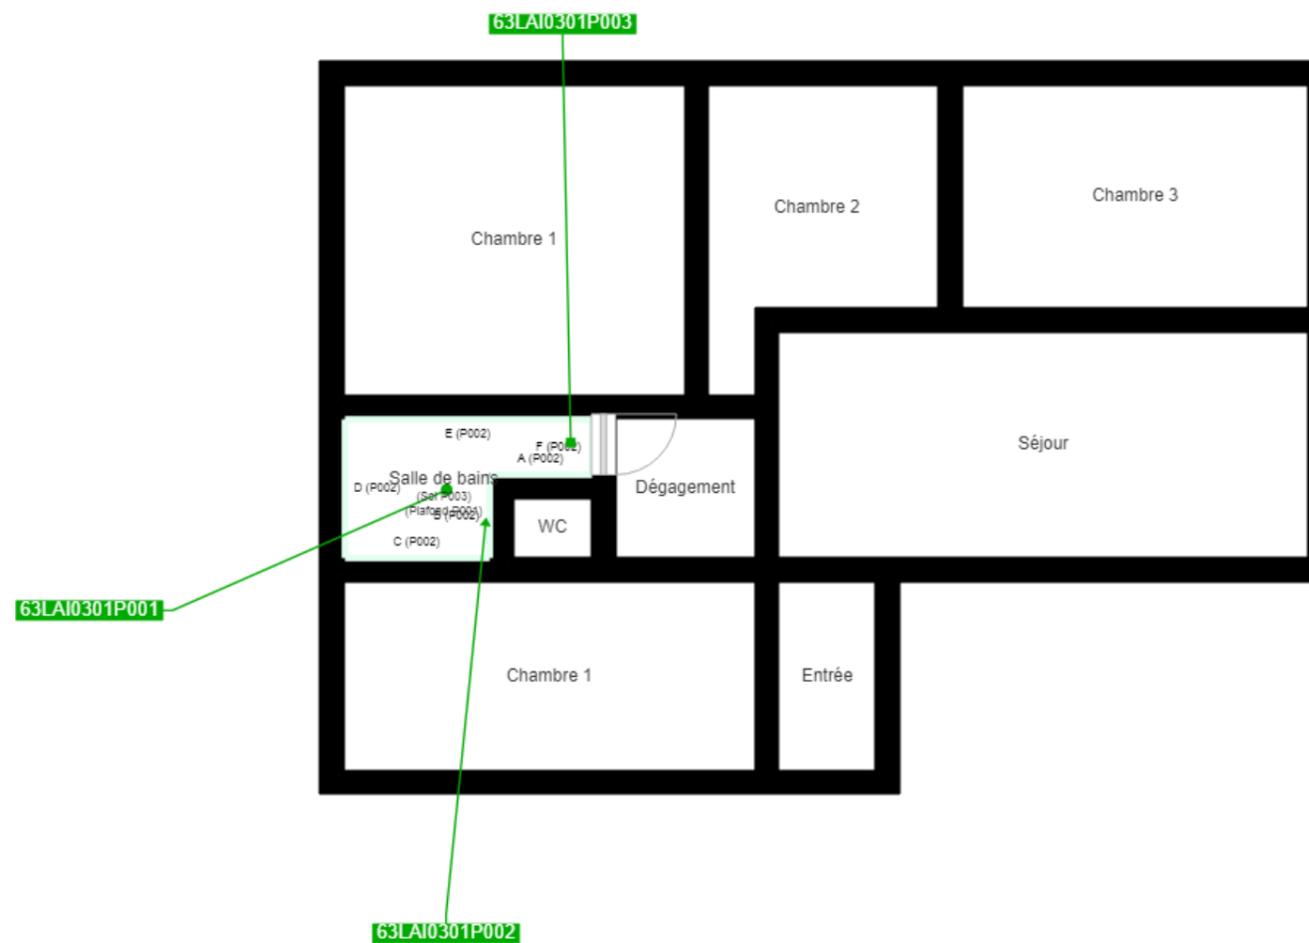
PLANCHE DE REPERAGE

Bien : 63LAI0301 - 2 Rue de Villonne -
Logement 1 - ESC A1 - R+3 77760
CHAPELLE LA REINE

Zone :R+3

N° de planche :1/1
