## Rapport de mission de repérage des matériaux et produits contenant de l'amiante avant réalisation de travaux

4 RUE DE VILLIONNE

77760 LA CHAPELLE LA REINE

| RAPPORT N° : | 63LA20002 | Laboratoire d'Analyses : | ITGA |

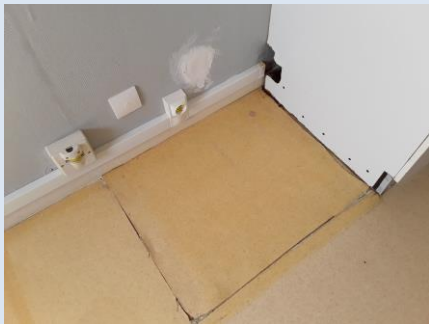
| PRELEVEMENT : 63LA20002P001 | | | |

| PRELEVEMENT : 63LA20002P001 | | | |
|---|---|---|---|
| OPH77 | 63LA20002 19/07/2018 | Cuisine | |
| Revêtement souple | Revêtement souple jaune + colle polymère jaune avec poussières non séparable + revêtement souple beige et gris + colle polymère jaune non séparable + ragréage gris en vrac | 19/07/2018 | DUBOS Samuel |
| Sol | | Amiante non détecté | |
