Rapport de mission de repérage des matériaux et produits contenant de l'amiante avant réalisation de travaux

4 RUE BLANCHE DE CASTILLE - APT 1

77760 CHAPELLE LA REINE

RAPPORT N° :	63LAB0001	Laboratoire d'Analyses :	ITGA
Repérage réalisé le :	28/11/2017	Adresse laboratoire :	3 RUE ARMAND HERPIN LACROIX - CS 46537 35065 RENNES CEDEX
Accompagnateur :		Numéro d'accréditation :	1-5967
Par :	Olivier GUERIN	Organisme d'assurance professionnelle :	ALLIANZ
N° certificat :	17-881	Adresse assurance :	Direction Opérations Entreprises 5C Esplanade Charles de Gaulle 33081 BORDEAUX CEDEX
Date d'obtention :	17/02/2017	N° de contrat d'assurance :	55897385
Organisme certificateur	ABCIDIA Certification 4 route de la Noue - 91190 GIF-SUR-YVETTE	Date de validité :	31/12/2017

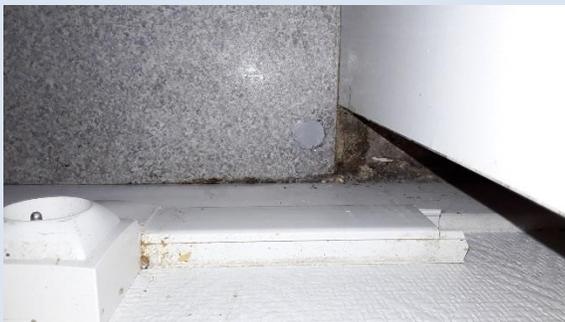
PRELEVEMENT : 63LAB0001P001			
NOM DU CLIENT	NUMERO DU DOSSIER		PIECE OU LOCAL
OPH77	63LAB0001 28/11/2017		Cuisine
ELEMENT	DESCRIPTIF DU LABORATOIRE	DATE DE PRELEVEMENT	NOM DE L'OPERATEUR
Dalle de sol	Revêtement cassant gris + matériau compact gris hétérogène	28/11/2017	GUERIN Olivier
LOCALISATION		RESULTAT	
Sol		Fr1:Amiante non détecté	
EMPLACEMENT

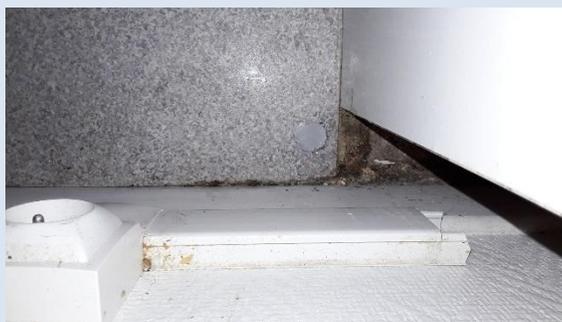
PRELEVEMENT : 63LAB0001P001			
NOM DU CLIENT	NUMERO DU DOSSIER	PIECE OU LOCAL	
OPH77	63LAB0001 28/11/2017	Cuisine	
ELEMENT	DESCRIPTIF DU LABORATOIRE	DATE DE PRELEVEMENT	NOM DE L'OPERATEUR
Dalle de sol	Colle bitumineuse noire + colle polymère incolore non séparable + ragréage gris en faible quantité non séparable	28/11/2017	GUERIN Olivier
LOCALISATION		RESULTAT	
Sol		Fr2:Amiante détecté (Chrysotile)

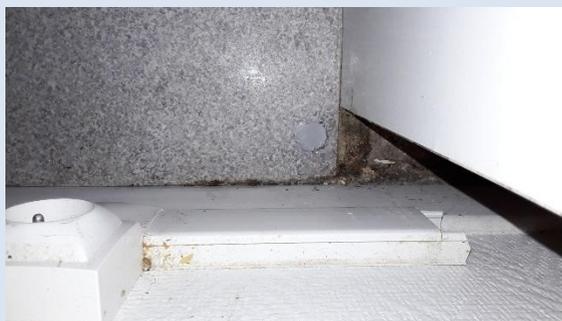
PRELEVEMENT : 63LAB0001P001			
NOM DU CLIENT	NUMERO DU DOSSIER	PIECE OU LOCAL	
OPH77	63LAB0001 28/11/2017	Cuisine	
ELEMENT	DESCRIPTIF DU LABORATOIRE	DATE DE PRELEVEMENT	NOM DE L'OPERATEUR
Dalle de sol	Dalle dure cassante grise	28/11/2017	GUERIN Olivier
LOCALISATION		RESULTAT	
Sol		Fr3:Amiante détecté (Chrysotile)

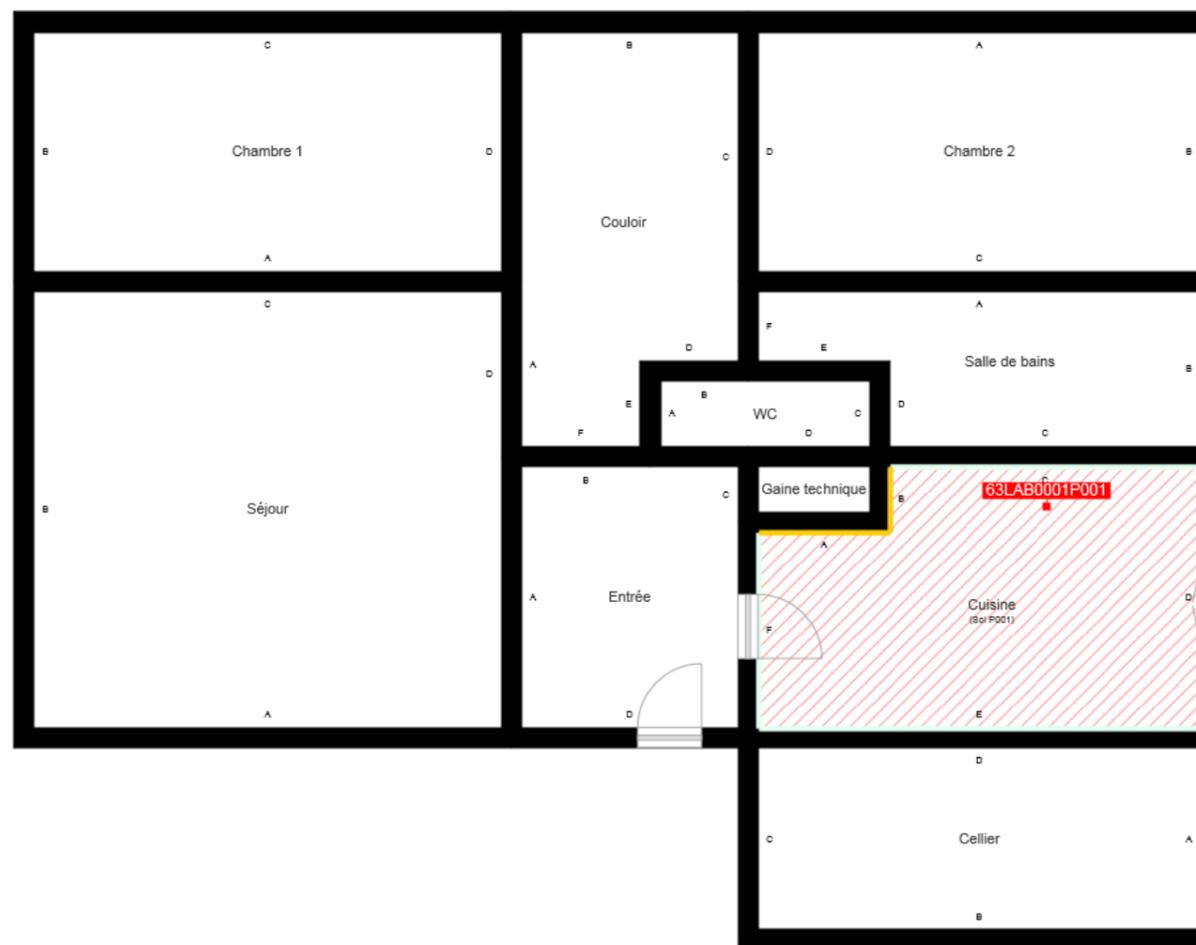
PIECE	ETAGE	JUSTIFICATION	VISITE	TRAVAUX
Entrée			OUI	CONCERNEE
Séjour			OUI	CONCERNEE
Chambre 1			OUI	CONCERNEE
Chambre 2			OUI	CONCERNEE
Couloir			OUI	CONCERNEE
Salle de bains			OUI	CONCERNEE
WC			OUI	CONCERNEE
Cuisine			OUI	CONCERNEE
Gaine technique			OUI	CONCERNEE
Cellier			OUI	CONCERNEE

PIECE	MUR1	MUR2	MUR3	MUR4	PLANCHER BAS	PLANCHER HAUT	PORTES	FENETRE1	FENETRE2
Entrée									
Séjour									
Chambre 1									
Chambre 2									
Couloir									
Salle de bains									
WC									
Cuisine	Carreaux de plâtre	Plaque de plâtre	Périphériques / Plaques de plâtre		Sol souple	Enduit	BOIS	PVC	
Gaine technique									
Cellier
