Rapport de mission de repérage des matériaux et produits contenant de l'amiante avant réalisation de travaux

R. 4412-97 modifié par le décret 2012-639 du 4 mai 2012
Norme NF X 46-020

16 RUE BLANCHE DE CASTILLE

77760 LA CHAPELLE LA REINE

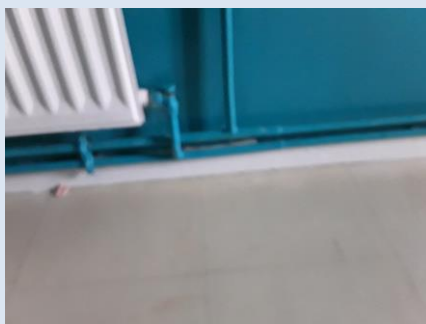
EMPLACEMENT

PRELEVEMENT : 63LAY0001P001			
NOM DU CLIENT	NUMERO DU DOSSIER		PIECE OU LOCAL
OPH77	63LAY0001 07/11/2018		Cuisine
ELEMENT	DESCRIPTIF DU LABORATOIRE	DATE DE PRELEVEMENT	NOM DE L'OPERATEUR
Enduit / Peinture béton	Enduit plâtreux blanc en vrac + peinture non séparable	07/11/2018	BEDEL Gaetan
LOCALISATION		RESULTAT	
Mur A		Amiante non détecté

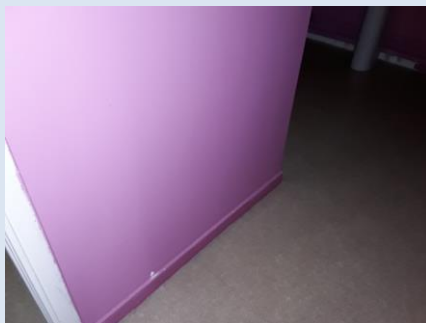
EMPLACEMENT

PRELEVEMENT : 63LAY0001P002			
NOM DU CLIENT	NUMERO DU DOSSIER		PIECE OU LOCAL
OPH77	63LAY0001 07/11/2018		Salle de bains
ELEMENT	DESCRIPTIF DU LABORATOIRE	DATE DE PRELEVEMENT	NOM DE L'OPERATEUR
Enduit / Peinture plaque de plâtre	Matériau plâtreux blanc en vrac + peintures multiples non séparable + carton non séparable	07/11/2018	BEDEL Gaetan
LOCALISATION		RESULTAT	
Mur A		Amiante non détecté

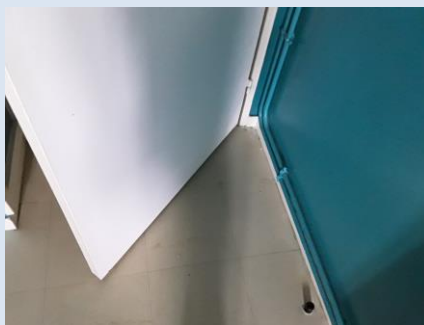
EMPLACEMENT

PRELEVEMENT : 63LAY0001P003			
NOM DU CLIENT	NUMERO DU DOSSIER	PIECE OU LOCAL	
OPH77	63LAY0001 07/11/2018	Cuisine	
ELEMENT	DESCRIPTIF DU LABORATOIRE	DATE DE PRELEVEMENT	NOM DE L'OPERATEUR
Dalle de sol	Dalle dure cassante beige en vrac + colle polymère jaune non séparable	07/11/2018	BEDEL Gaetan
LOCALISATION		RESULTAT	
Sol		Fr1:Amiante non détecté

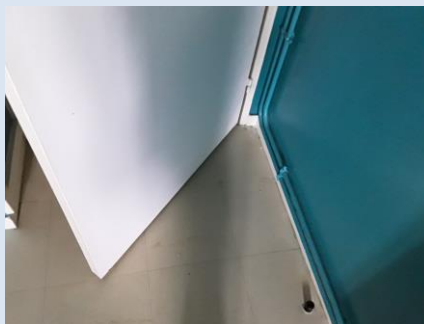
EMPLACEMENT

PRELEVEMENT : 63LAY0001P003			
NOM DU CLIENT	NUMERO DU DOSSIER	PIECE OU LOCAL	
OPH77	63LAY0001 07/11/2018	Cuisine	
ELEMENT	DESCRIPTIF DU LABORATOIRE	DATE DE PRELEVEMENT	NOM DE L'OPERATEUR
Dalle de sol	Revêtement souple beige en vrac	07/11/2018	BEDEL Gaetan
LOCALISATION		RESULTAT	
Sol		Fr2:Amiante non détecté

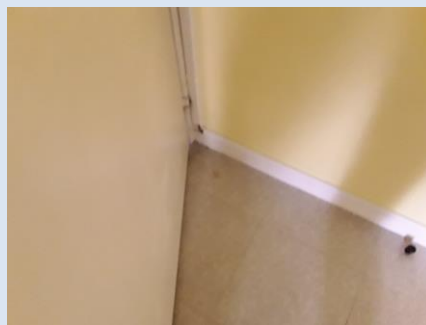
PRELEVEMENT : 63LAY0001P004			
NOM DU CLIENT	NUMERO DU DOSSIER	PIECE OU LOCAL	
OPH77	63LAY0001 07/11/2018	Chambre 1	
ELEMENT	DESCRIPTIF DU LABORATOIRE	DATE DE PRELEVEMENT	NOM DE L'OPERATEUR
Dalle de sol	Revêtement souple beige + colle polymère jaune non séparable + ragréage gris	07/11/2018	BEDEL Gaetan
LOCALISATION		RESULTAT	
Sol		Amiante non détecté	
EMPLACEMENT

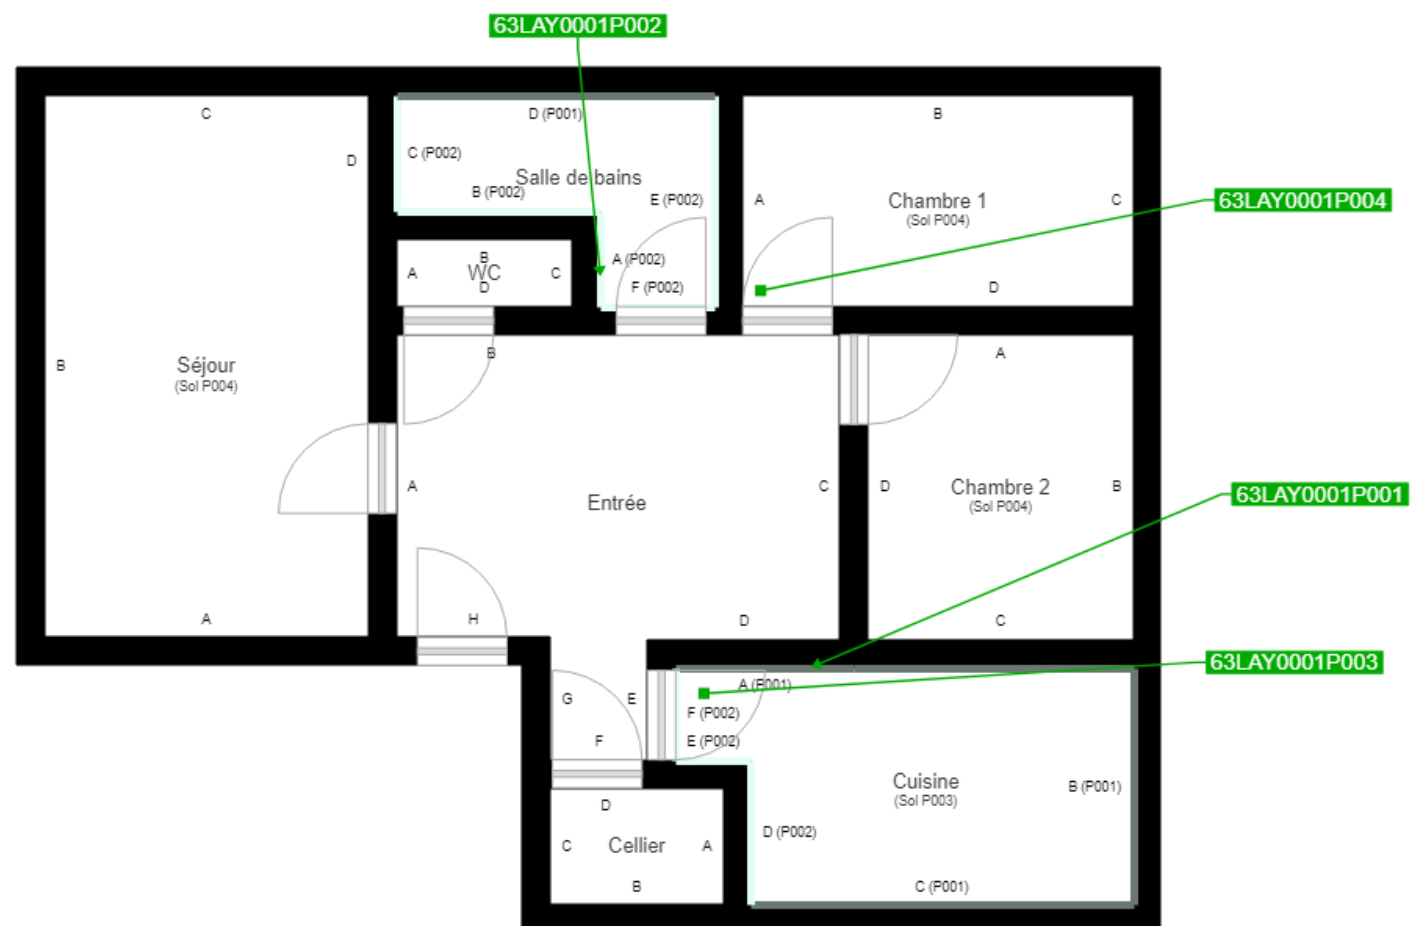
Cloisons Plaques de plâtre
	Murs Bois
	Murs Brique
	Murs périphériques / Plaques de plâtre
	Murs carreaux de plâtre
	Murs Béton / Enduit
	Murs porteurs et/ou mur de refend / Plaques de plâtre
	Murs périphériques / Doublage (plaque de plâtre + isolant)
	Torchis
	Murs Amiantés
	Murs Brique / Enduit
	Murs Brique plâtrière
	Murs Pierre

- Prélèvements de sol amiantés
- Prélèvements de sol non amiantés
- Prélèvements de plafonds amiantés
- Prélèvements de plafonds non amiantés
- Prélèvements de murs amiantés
- Prélèvements de murs non amiantés
- Autres types de prélèvements amiantés
- Autres types de prélèvements non amiantés
- Sol amianté
- Plafond amianté
- Sol et Plafond amiantés
