Rapport de mission de repérage des matériaux et produits contenant de l'amiante avant
réalisation de travaux

16 RUE BLANCHE DE CASTILLE-APT 301

77760 LA CHAPELLE LA REINE

RAPPORT N° :	63LAY0301	Laboratoire d'Analyses :	ITGA
Repérage réalisé le :	09/10/2017	Adresse laboratoire :	3 RUE ARMAND HERPIN LACROIX - CS 46537 35065 RENNES CEDEX
Accompagnateur :		Numéro d'accréditation :	1-5967
Par :	Tristan BRUNOT	Organisme d'assurance professionnelle :	ALLIANZ
N° certificat :	CPDI 3541	Adresse assurance :	Direction Opérations Entreprises 5C Esplanade Charles de Gaulle 33081 BORDEAUX CEDEX
Date d'obtention :	06/08/2015	N° de contrat d'assurance :	55897385
Organisme certificateur	I.CERT PARC EDONIA - BAT G - RUE DE LA TERRE VICTORIA - 35760 SAINT GREGOIRE	Date de validité :	31/12/2017

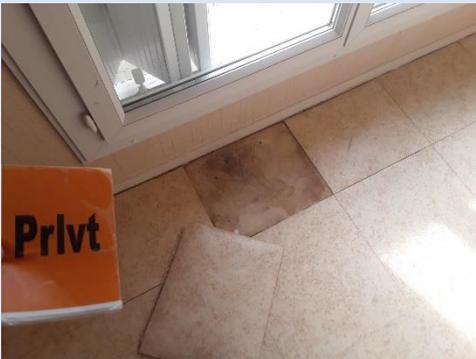
PRELEVEMENT : 63LAY0301P001			
NOM DU CLIENT	NUMERO DU DOSSIER		PIECE OU LOCAL
OPH77	63LAY0301 09/10/2017		Chambre 1
ELEMENT	DESCRIPTIF DU LABORATOIRE	DATE DE PRELEVEMENT	NOM DE L'OPERATEUR
Dalle de sol	Revêtement souple beige + colle polymère jaune non séparable + ragréage rose + matériau souple blanc non séparable + peinture non séparable	09/10/2017	BRUNOT Tristan
LOCALISATION		RESULTAT	
Sol		Amiante non détecté	
EMPLACEMENT

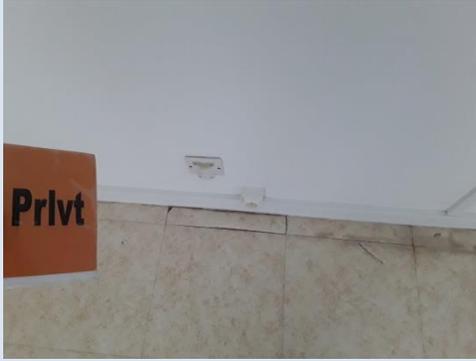
PRELEVEMENT : 63LAY0301P002			
NOM DU CLIENT	NUMERO DU DOSSIER		PIECE OU LOCAL
OPH77	63LAY0301 09/10/2017		Cuisine
ELEMENT	DESCRIPTIF DU LABORATOIRE	DATE DE PRELEVEMENT	NOM DE L'OPERATEUR
Dalle de sol	Revêtement souple beige + colle polymère jaune non séparable + ragréage rose + peinture non séparable	09/10/2017	BRUNOT Tristan
LOCALISATION		RESULTAT	
Sol		Amiante non détecté	
EMPLACEMENT
