Rapport de Repérage Amiante Avant réalisation de travaux dans un immeuble bâti

Numéro de dossier : M4962933RAAT
Date d'intervention : 05/08/2021

63LA20202
4 RUE DE VILLIONNE LOGEMENT 2
77760 LA CHAPELLE LA REINE

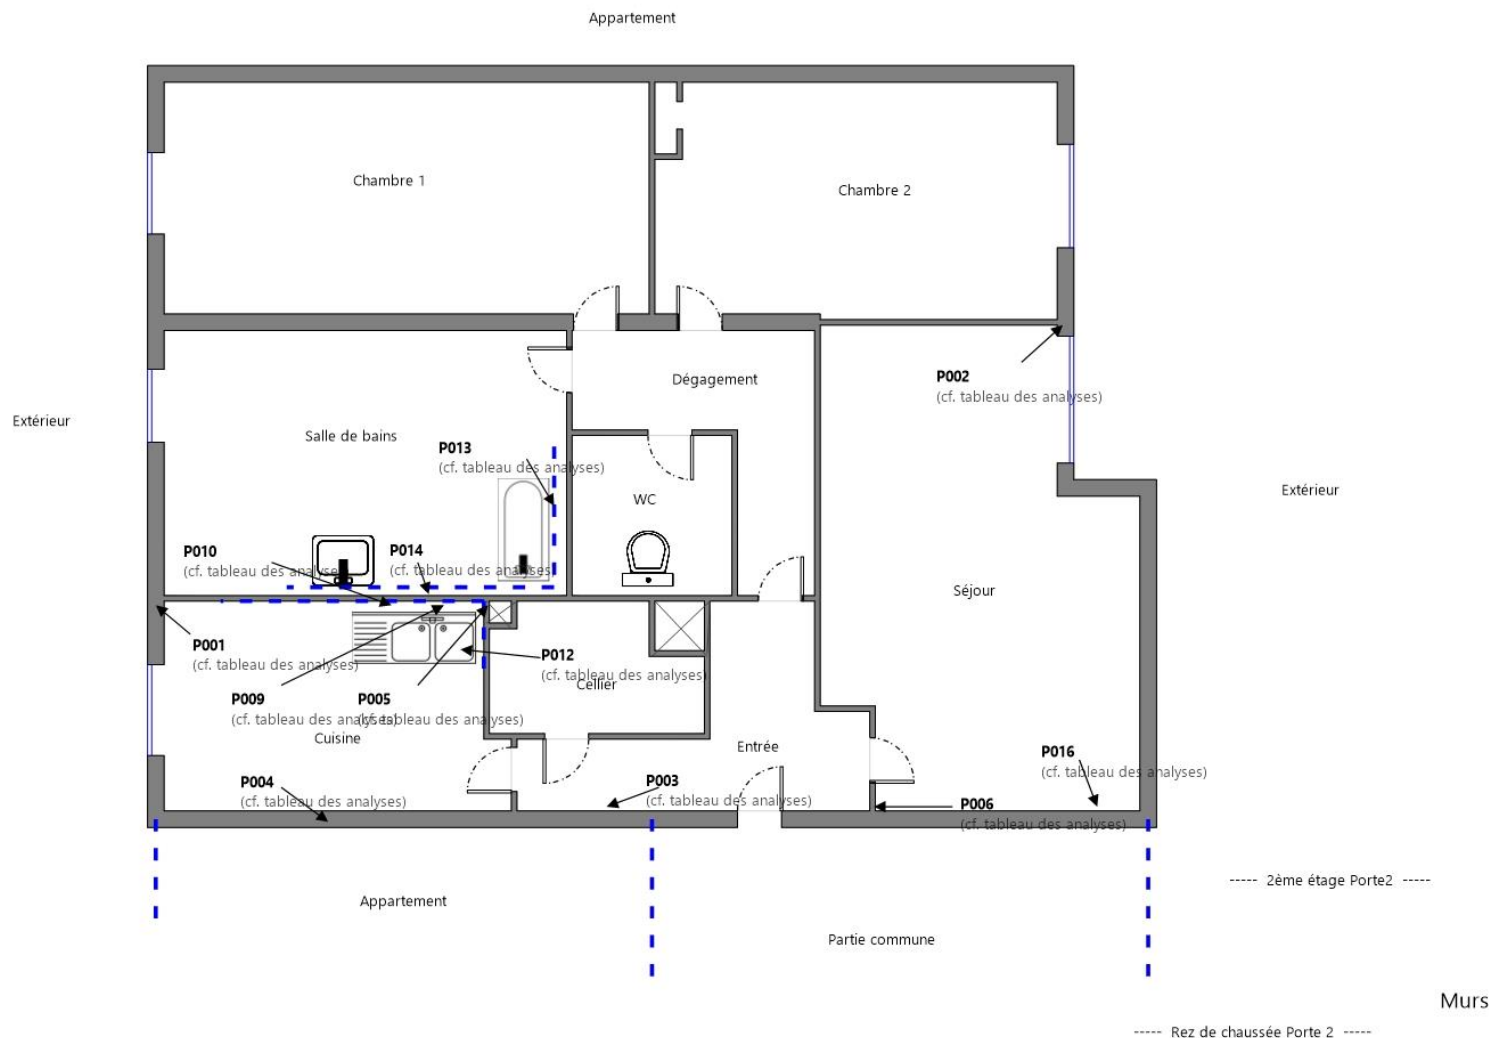
Planche de repérage des matériaux et produits amiantés
Affaire	M4962933RAAT
Opération	BENDERDOUCH ala eddine
Site	63LA20202
	4 RUE DE VILLIONNE
	77760
	LA CHAPELLE LA REINE
Date de réalisation	23/08/2021
Matériaux et produits contenant de l'amiante	
	Surface amianté
	Linéaire / paroi amianté (type 1)
	Linéaire / paroi amianté (type 2)
	Conduit amianté
Sondages destructifs / Prélèvements	
	Prélèvement Positif
	Prélèvement négatif
	Sondage destructif
Types de murs	
	Mur Porteur
	Mur Cloison (type 1)
	Mur Cloison (type 2)
	Gaine technique
Eléments ou pièces non visités	
	Local non visitée
	Elément non visité

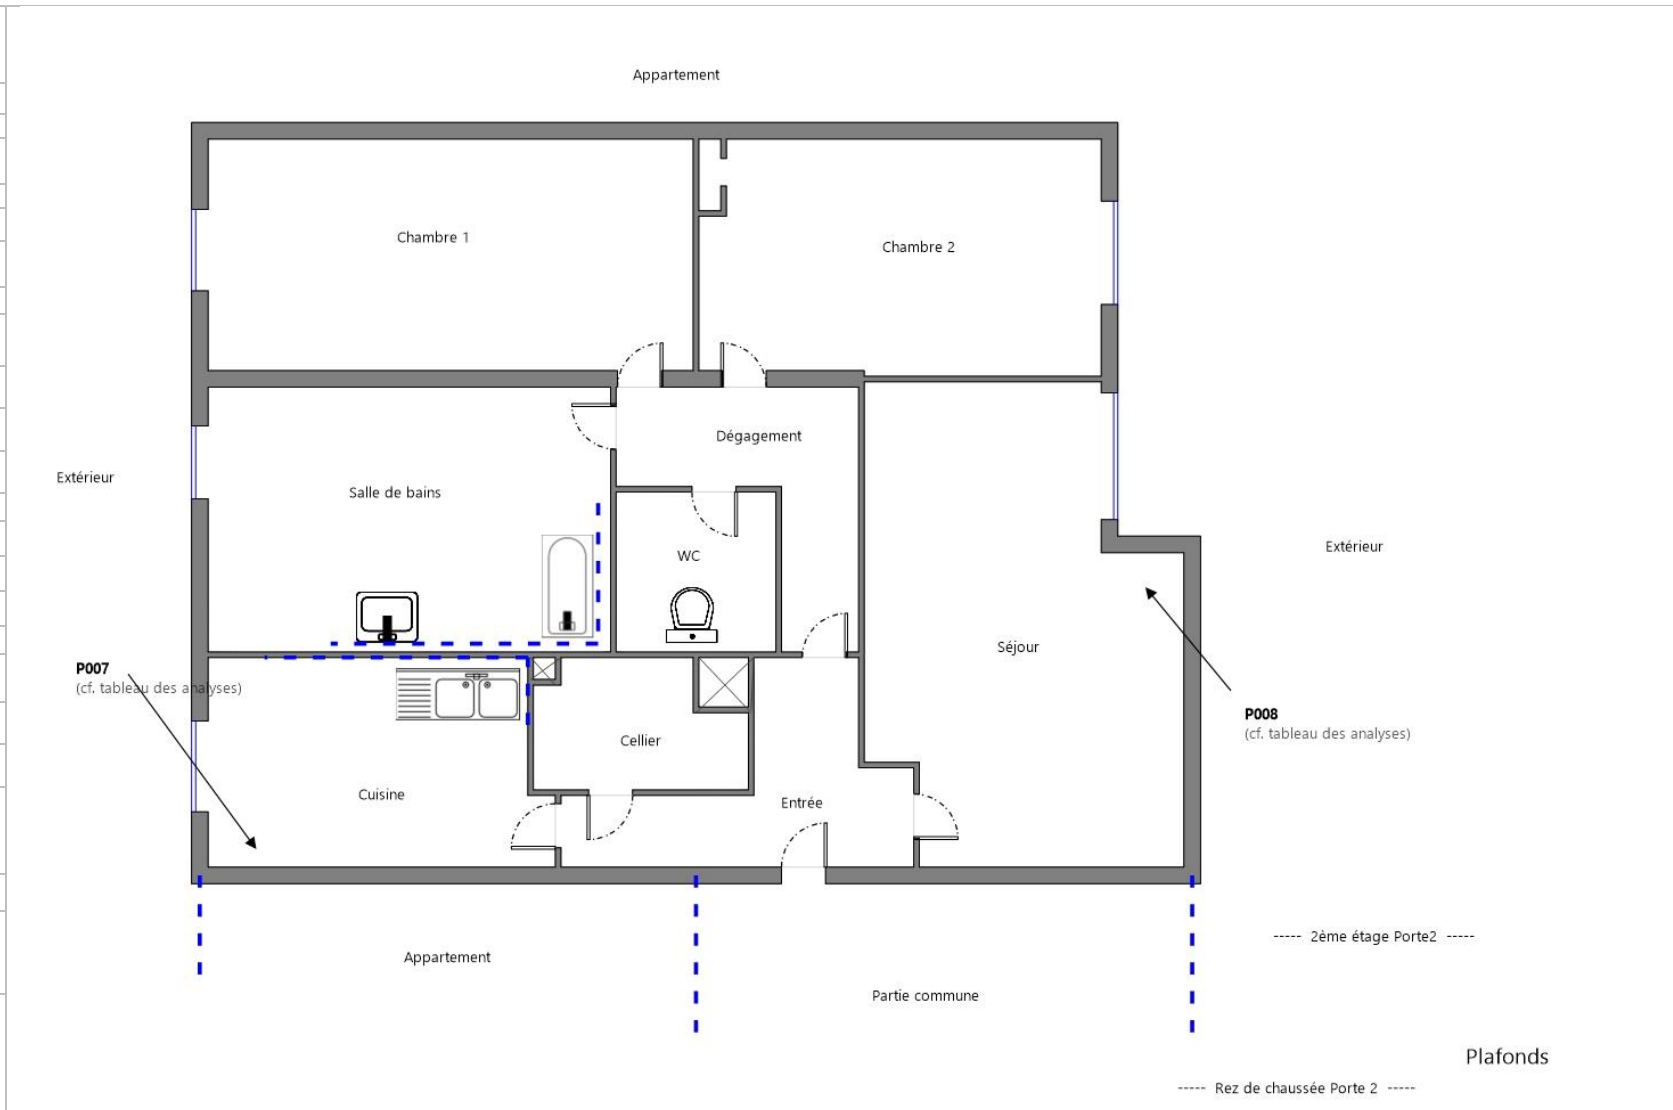
Planche de repérage des matériaux et produits amiantés
Affaire	M4962933RAAT
Opération	BENDERDOUCH ala eddine 63LA20202 4 RUE DE VILLIONNE 77760 LA CHAPELLE LA REINE
Site	LA CHAPELLE LA REINE
Date de réalisation	23/08/2021
Matériaux et produits contenant de l'amiante	
	Surface amianté
	Linéaire / paroi amianté (type 1)
	Linéaire / paroi amianté (type 2)
	Conduit amianté
Sondages destructifs / Prélèvements	
	Px Prélèvement Positif
	Prélèvement négatif
	Sondage destructif
Types de murs	
	Mur Porteur
	Mur Cloison (type 1)
	Mur Cloison (type 2)
	Gaine technique
Éléments ou pièces non visités	
	Local non visitée
	Élément non visité

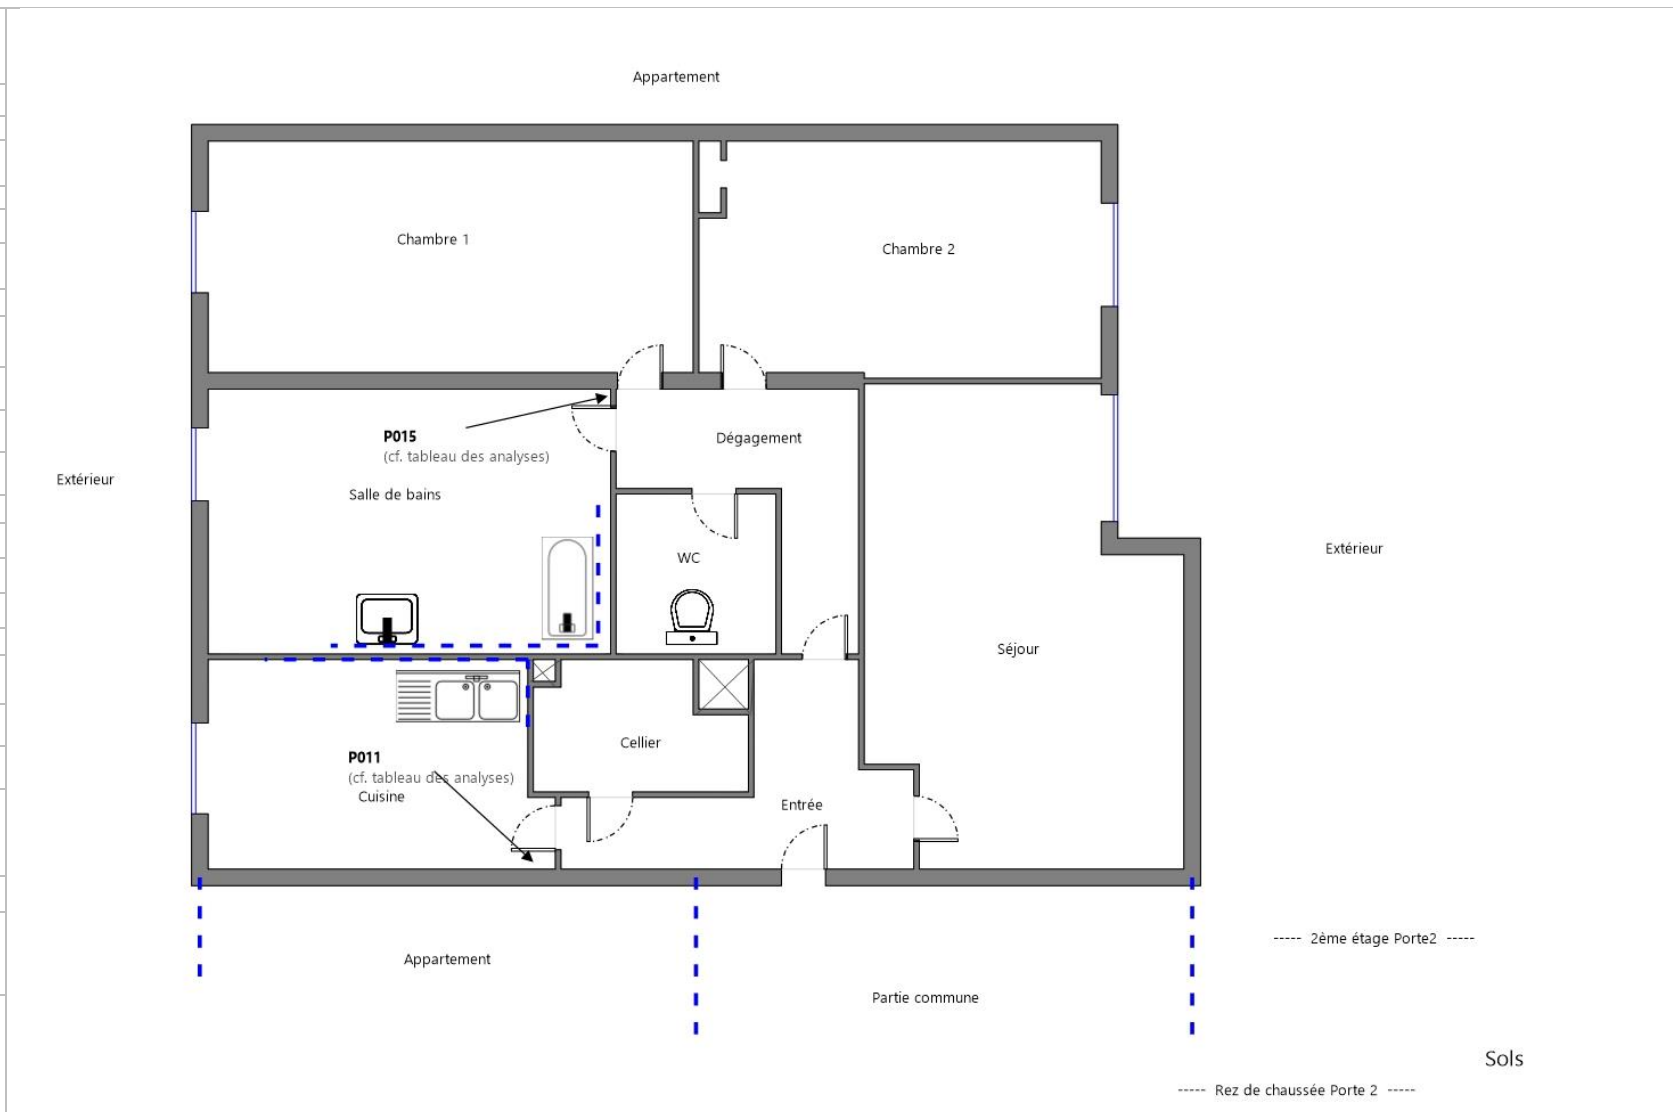
Planche de repérage des matériaux et produits amiantés
Affaire	M4962933RAAT
Opération	BENDERDOUCH ala eddine
Site	63LA20202
	4 RUE DE VILLIONNE
	77760 LA CHAPELLE LA REINE
Date de réalisation	23/08/2021
Matériaux et produits contenant de l'amiante	
	Surface amianté
	Linéaire / paroi amianté (type 1)
	Linéaire / paroi amianté (type 2)
	Conduit amianté
Sondages destructifs / Prélèvements	
	Px Prélèvement Positif
	Px Prélèvement négatif
	Sondage destructif
Types de murs	
	Mur Porteur
	Mur Cloison (type 1)
	Mur Cloison (type 2)
	Gaine technique
Éléments ou pièces non visités	
	Local non visitée
	Élément non visité
