Rapport de Repérage Amiante Avant réalisation de travaux dans un immeuble bâti

Numéro de dossier : MA2112043784

3 SQUARE SAINT LOUIS

77760 CHAPELLE LA REINE

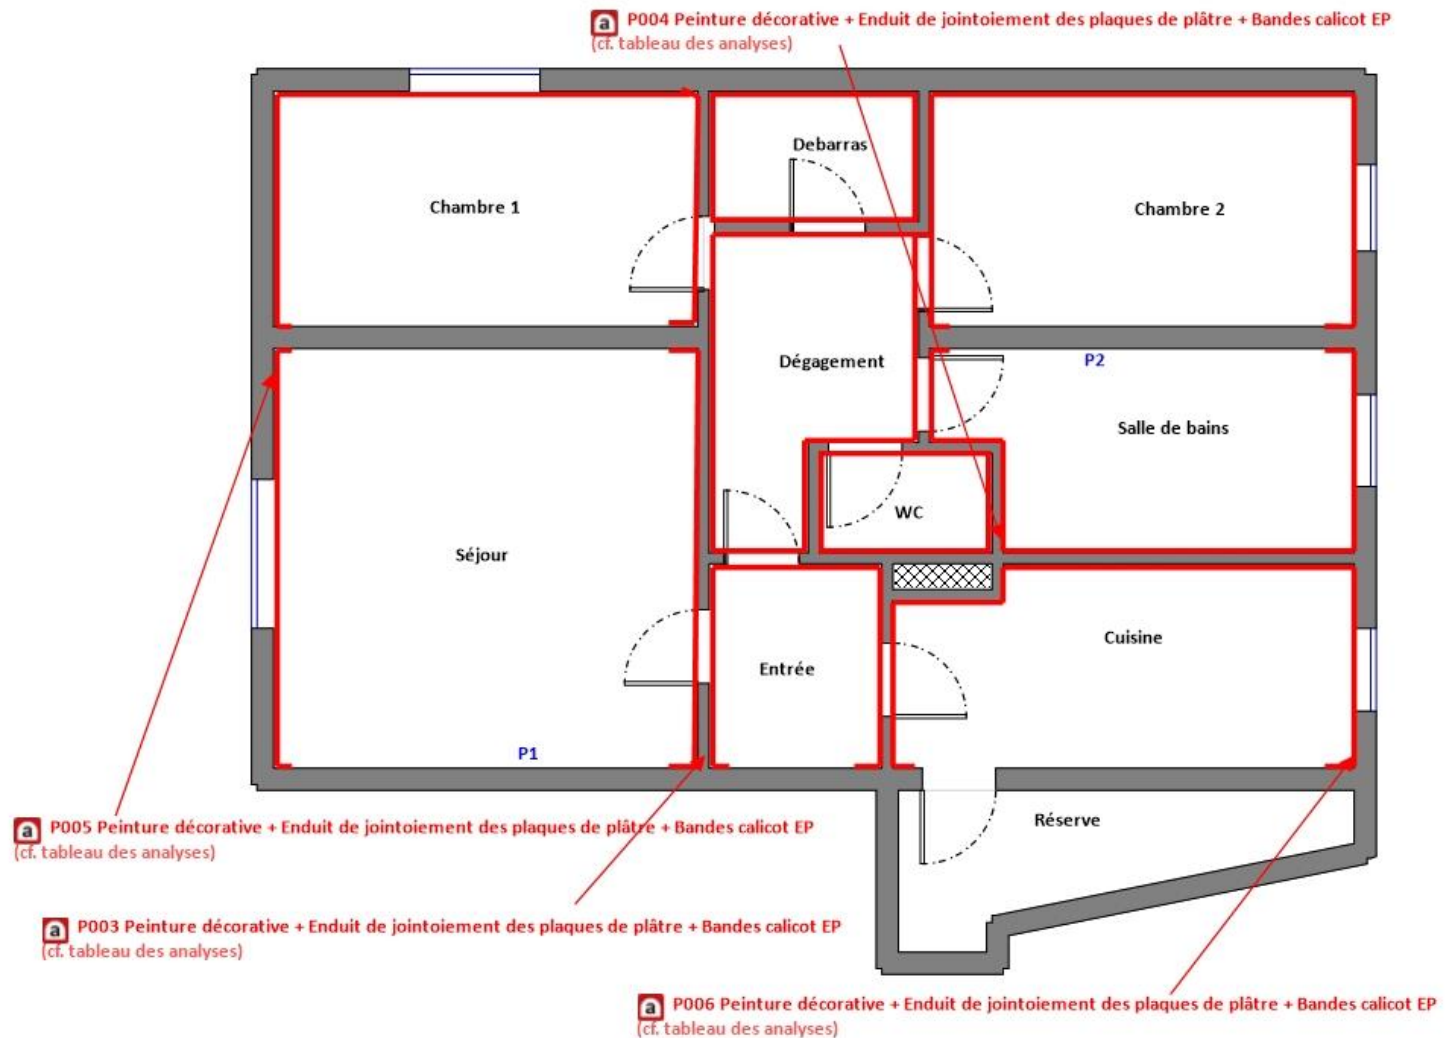
ZPSO004	Rez de chaussée Porte 3	Entrée; Séjour; Dégagement; Chambre 1; Debarras; Chambre 2; Salle de bains; WC; Cuisine; Réserve	Plafond	<p>Analyse : P007</p> <ul style="list-style-type: none"> - Matériau de type système d'enduit peinture (blanc) (Présence d'amiante) <p>Analyse : P008</p> <ul style="list-style-type: none"> - Matériau de type système d'enduit peinture (blanc) (Présence d'amiante)

Des matériaux amiantés ont été repéré, Adx-groupe doit procéder à la quantification de ceux-ci, nous vous invitons à appeler votre chargé d'affaire dédié ou nos bureaux afin de prévoir une mission complémentaire.

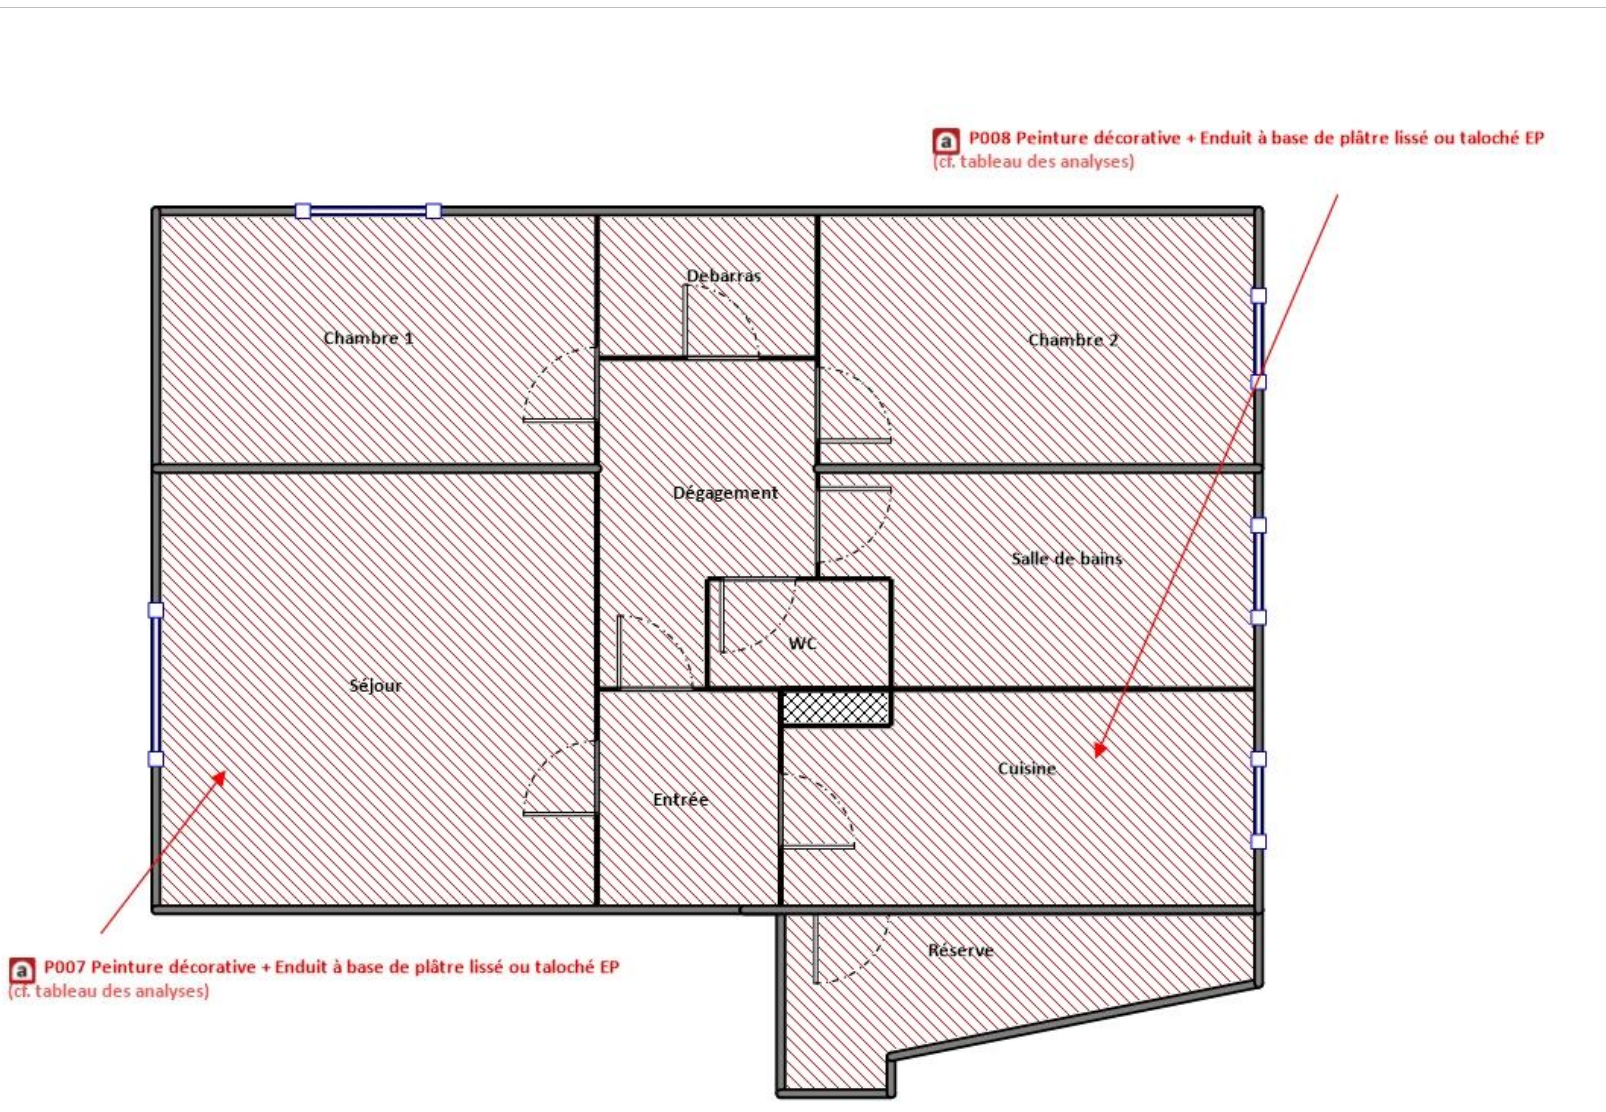
Planche de repérage des matériaux et produits amiantés	
---------------------------------------------------------------	--

Affaire	MA2112043784
Opération	SAGET Frédéric
Site	63LAR0001
	3 SQUARE SAINT LOUIS
	77760
	CHAPELLE LA REINE
Date de réalisation	03/01/2022
Matériaux et produits contenant de l'amiante	
	Surface amianté
	Linéaire / paroi amianté (type 1)
	Linéaire / paroi amianté (type 2)
	Conduit amianté
Sondages destructifs / Prélèvements	
	Prélèvement Positif
	Prélèvement négatif
	Sondage destructif
Types de murs	
	Mur Porteur
	Mur Cloison (type 1)
	Mur Cloison (type 2)
	Gaine technique
Eléments ou pièces non visités	
	Local non visité
	Elément non visité
