Rapport de Repérage Amiante Avant réalisation de travaux dans un immeuble bâti

Numéro de dossier : M1167446RAAT
Date d'intervention : 05/08/2021

63LAR0101
3 SQUARE SAINT LOUIS LOGEMENT 1
77760 CHAPELLE LA REINE

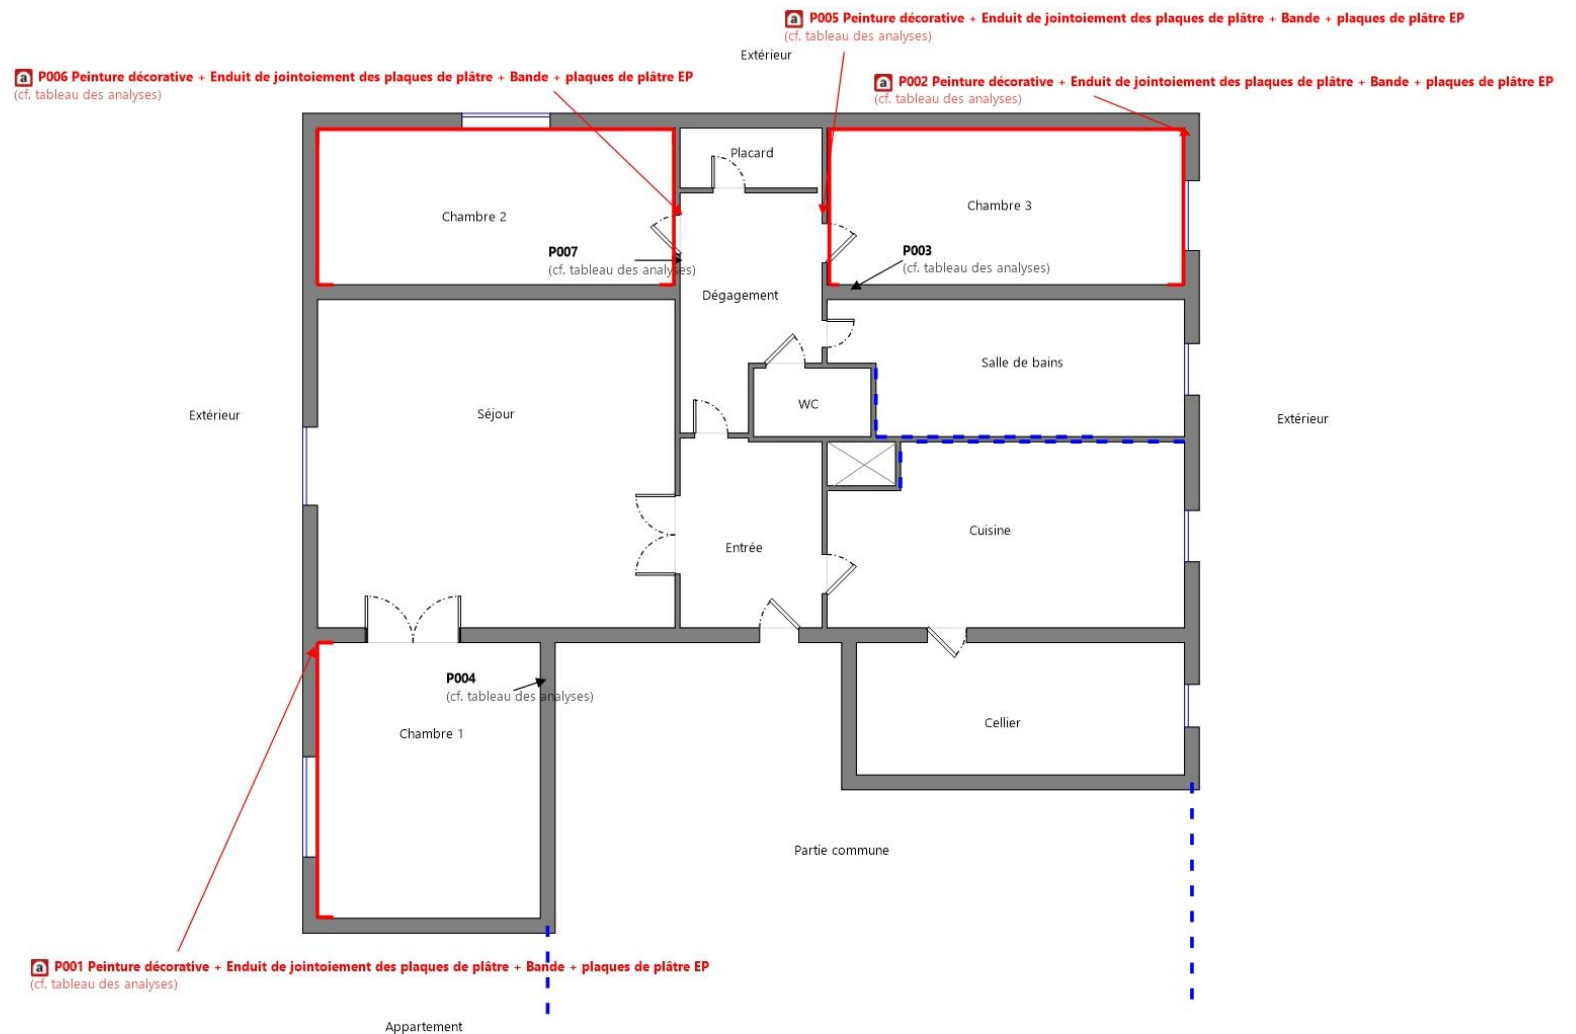
Murs

Planche de repérage des matériaux et produits amiantés
Affaire	M1167446RAAT
Opération	BENDERDOUCH ala eddine
Site	63LAR0101
	3 SQUARE SAINT LOUIS
	77760 CHAPELLE LA REINE
Date de réalisation	24/08/2021
Matériaux et produits contenant de l'amiante	
	Surface amianté
	Linéaire / paroi amianté (type 1)
	Linéaire / paroi amianté (type 2)
	Conduit amianté
Sondages destructifs / Prélèvements	
	Px Prélèvement Positif
	Px Prélèvement négatif
	S Sondage destructif
Types de murs	
	Mur Porteur
	Mur Cloison (type 1)
	Mur Cloison (type 2)
	Gaine technique
Éléments ou pièces non visités	
	Local non visitée
	Élément non visité

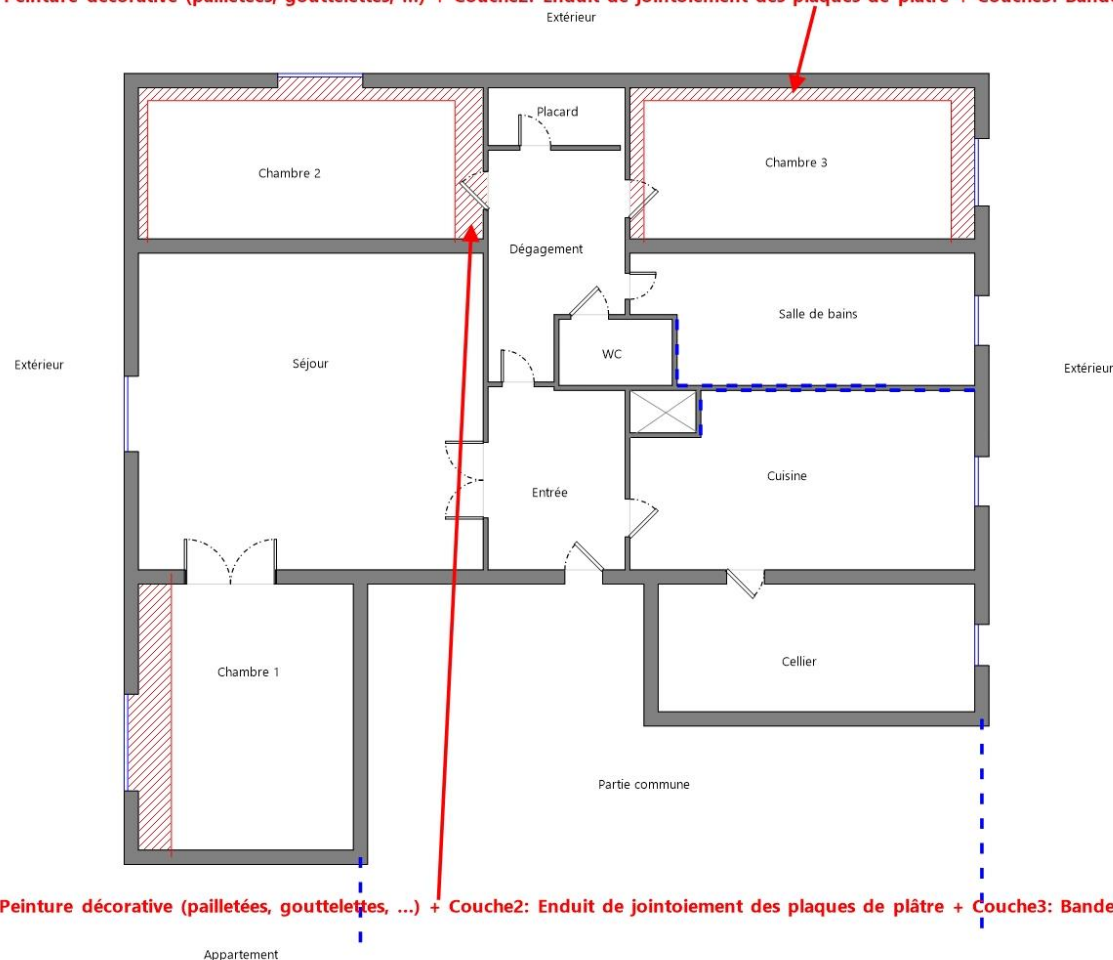
plafonds

ZPSO001 Couche1: Peinture décorative (pailletées, gouttelettes, ...) + Couche2: Enduit de jointoiment des plaques de plâtre + Couche3: Bande + Couche4: plaques de plâtre
EP

ZPSO003 Couche1: Peinture décorative (pailletées, gouttelettes, ...) + Couche2: Enduit de jointoiment des plaques de plâtre + Couche3: Bande + Couche4: plaques de plâtre
EP
