# Dossier Technique Immobilier

Numéro de dossier : OPH 77 15/IMO/0222  
Date du repérage : 07/12/2016

Périmètre de repérage :  
**Local Gardien**

**Mission de repérage des matériaux et produits contenant de l'amiante à intégrer au dossier technique « amiante »  
(listes A et B de l'annexe 13-9 du Code de la Santé publique)**

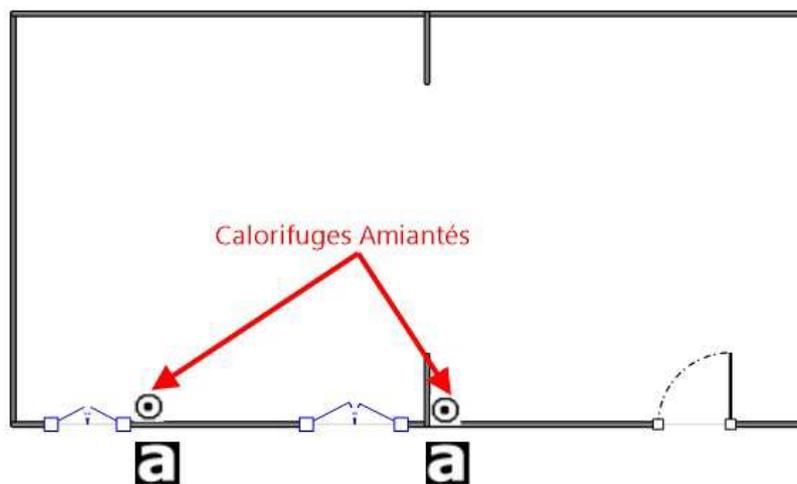
7.1 - Annexe - Schéma de repérage

Localisation	Identifiant + Description	Conclusion (justification)	Etat de conservation** et préconisations*
Local gardien	Identifiant: M005-P01 Description: Calorifugeages	Présence d'amiante (Après analyse en laboratoire)	Calorifugeage en mauvais état <b>Score 3**</b> Il faut faire réaliser des travaux de retrait ou de confinement des calorifugeages. <b>Préconisation :</b> Voir les Mesures d'ordre général – Obligations réglementaires

RDC-Local Gardien
