Rapport de mission de repérage des matériaux et produits contenant de l'amiante avant réalisation de travaux

R. 4412-97 modifié par le décret 2012-639 du 4 mai 2012
Norme NF X 46-020

23 AVENUE DE FONTAINEBLEAU APT 01

77760 LA CHAPELLE LA REINE

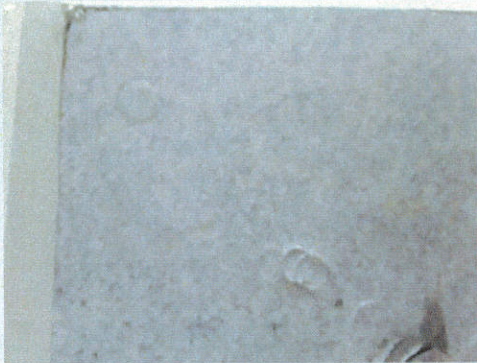
PRELEVEMENT : 63LAV0001P002		
NOM DU CLIENT	NUMERO DU DOSSIER	PIECE OU LOCAL
OPH77	63LAV0001 06/07/2017	Cuisine
MATERIAU	DATE DE PRELEVEMENT	NOM DE L'OPERATEUR
Revêtement souple beige + colle polymère blanche non séparable + revêtement bicouche souple gris et rouge + colle polymère jaune non séparable + ragréage gris en vrac non séparable + ragréage rose	06/07/2017	SY Amadou
LOCALISATION	RESULTAT	
Sol	Amiante non détecté	
EMPLACEMENT

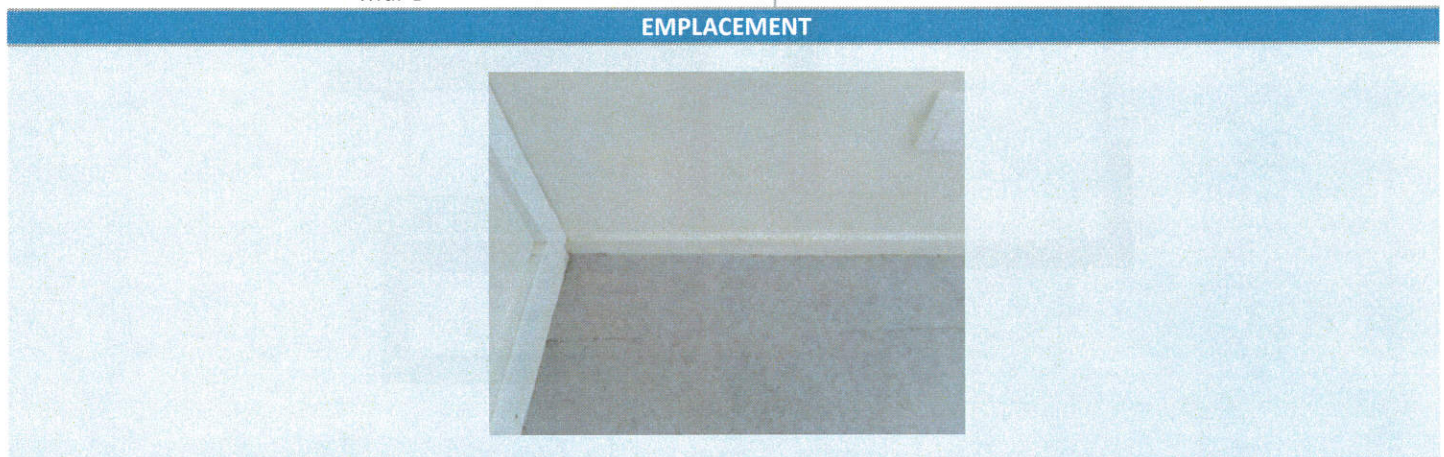
PRELEVEMENT : 63LAV0001P005		
NOM DU CLIENT	NUMERO DU DOSSIER	PIECE OU LOCAL
OPH77	63LAV0001 06/07/2017	Cuisine
MATERIAU	DATE DE PRELEVEMENT	NOM DE L'OPERATEUR
Enduit plâtreux blanc en vrac + peinture non séparable + papier en faible quantité non séparable	06/07/2017	SY Amadou
LOCALISATION		RESULTAT
Mur B		Amiante non détecté

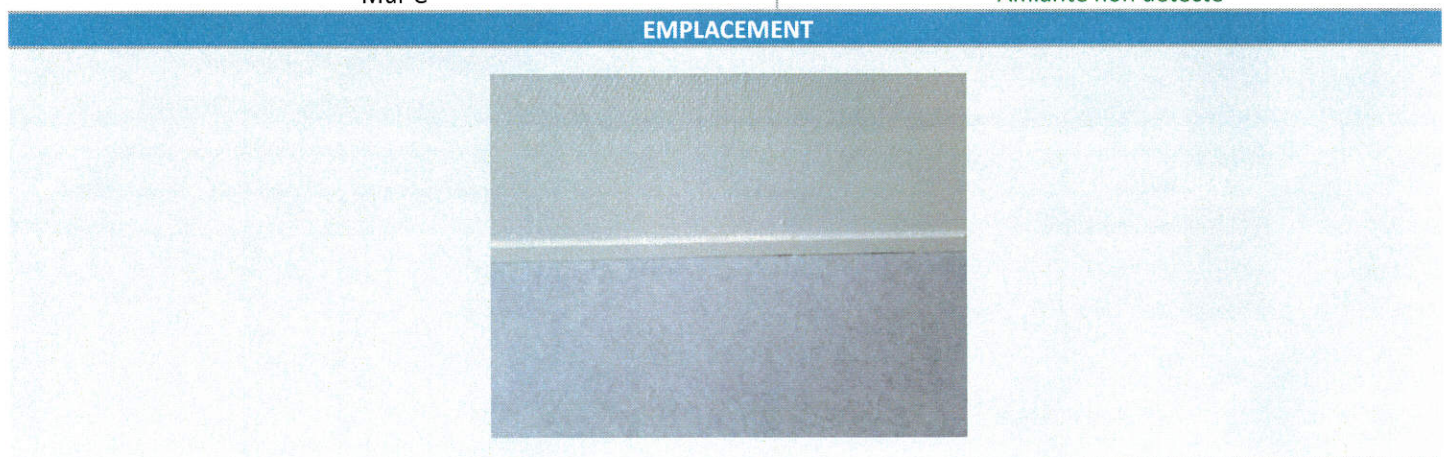
PRELEVEMENT : 63LAV0001P006		
NOM DU CLIENT	NUMERO DU DOSSIER	PIECE OU LOCAL
OPH77	63LAV0001 06/07/2017	Cuisine
MATERIAU	DATE DE PRELEVEMENT	NOM DE L'OPERATEUR
Enduit plâtreux blanc en vrac + peinture non séparable + matériau gris en faible quantité non séparable	06/07/2017	SY Amadou
LOCALISATION		RESULTAT
Mur C		Amiante non détecté
