Rapport de Repérage des matériaux et produits contenant de l'amiante avant réalisation de travaux dans un immeuble bâti

Numéro de dossier : MA2211169505
Date d'intervention : 10/11/2022

2 Rue de Villionne
 77760 La Chapelle-la-Reine
 Etage RDC; Porte 2

Remplacement des éléments sanitaires pour PMR dans SDB et WC

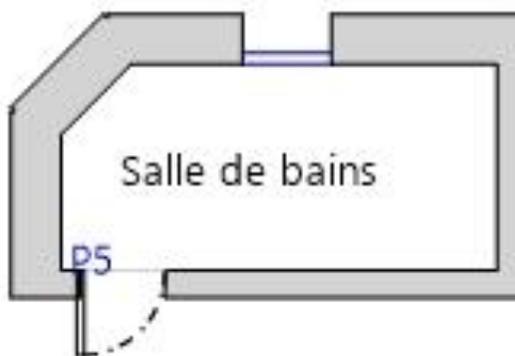
Sol

Planche de repérage des matériaux et produits amiantés
Affaire	MA2211169505
Opération	BRAUN morgan
Site	2 Rue de Villionne (63LA10002)
	77760 La Chapelle-la-Reine
Date de réalisation	28/11/2022
Matériaux et produits contenant de l'amiante	
	Surface amianté
	Linéaire / paroi amianté (type 1)
	Linéaire / paroi amianté (type 2)
	Conduit amianté
Sondages destructifs / Prélèvements	
Px	Prélèvement Positif
	Prélèvement négatif
	Sondage destructif
Types de murs	
	Mur Porteur
	Mur Cloison (type 1)
	Mur Cloison (type 2)
	Gaine technique
Eléments ou pièces non visités	
	Local non visitée
	Elément non visité

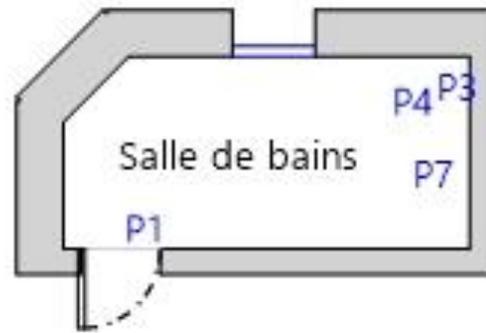
Murs et éléments

Planche de repérage des matériaux et produits amiantés
Affaire	MA2211169505
Opération	BRAUN morgan
Site	2 Rue de Villionne (63LA10002)
	77760 La Chapelle-la-Reine
Date de réalisation	28/11/2022
Matériaux et produits contenant de l'amiante	
	Surface amianté
	Linéaire / paroi amianté (type 1)
	Linéaire / paroi amianté (type 2)
	Conduit amianté
Sondages destructifs / Prélèvements	
	Prélèvement Positif
	Prélèvement négatif
	Sondage destructif
Types de murs	
	Mur Porteur
	Mur Cloison (type 1)
	Mur Cloison (type 2)
	Gaine technique
Éléments ou pièces non visités	
	Local non visitée
	Élément non visité
