Rapport de repérage des matériaux et produits contenant de l'amiante avant réalisation de travaux dans un immeuble bâti

7 Square du Cheval - Logement 1 - ESC AG - RC
77720 MORMANT

64LAG0001 27/01/2020 - 11:36

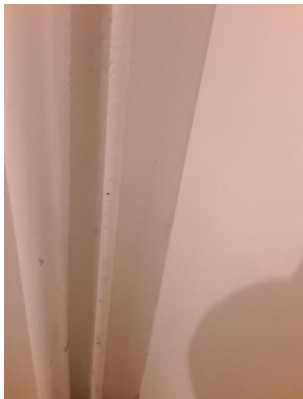
Identification : P003

Pièce et étage : Cuisine RC

Localisation : Mur B

Parties d'ouvrages ou de composants : Autres (Enduit / Peinture plaque de plâtre)

Descriptif Laboratoire : Peinture non séparable + toile fibreuse blanche non séparable + carton non séparable + enduit plâtreux blanc en vrac

Résultat (justification) : Amiante détecté (RESULTAT ANALYSE)

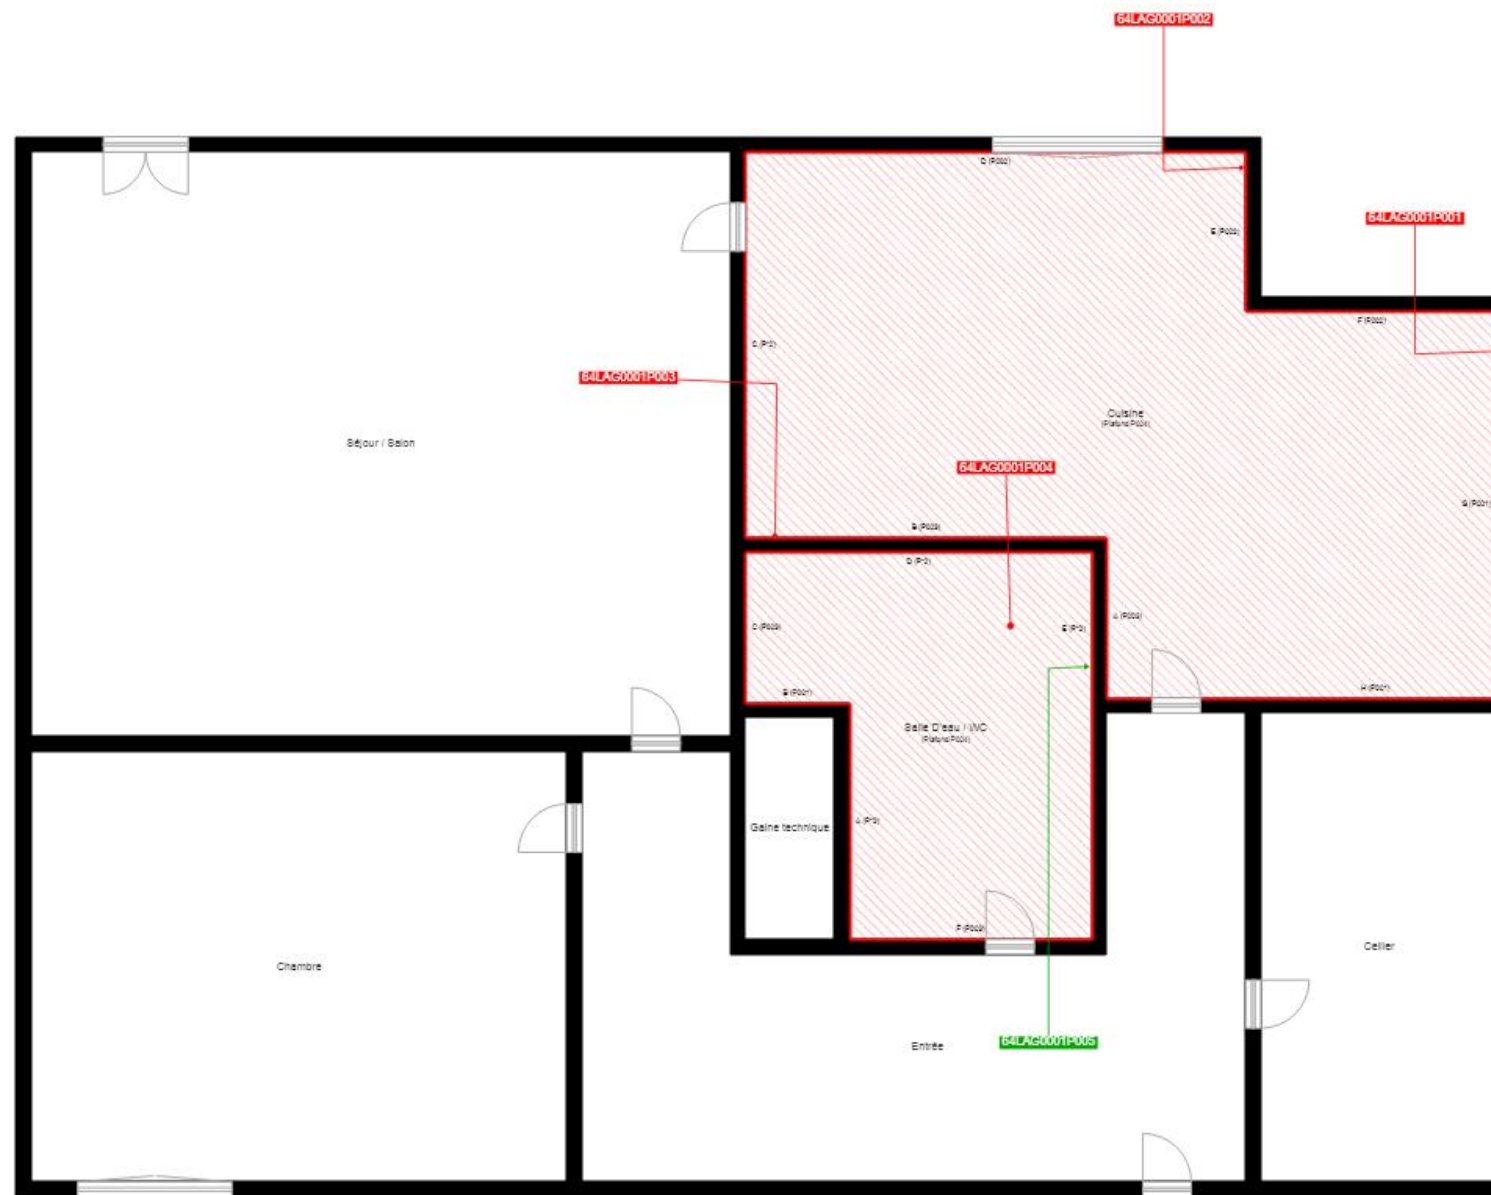
PLANCHE DE REPERAGE

Bien : 64LAG0001 - 7 Square du Cheval - Logement 1 - ESC AG - RC 77720 MORMANT
