Rapport de mission de repérage des matériaux et produits listes A et B à intégrer au dossier technique «amiante»

PROGRAMME SQU-CHEV-BLAN-3-4

3 - 4 square du cheval Blanc

77720 MORMANT

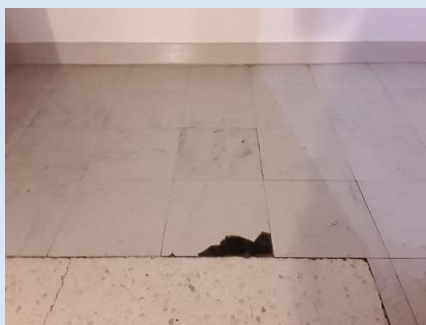
EMPLACEMENT

PIECE	ETAGE	ELEMENTS PRELEVES	DESCRIPTIF LABORATOIRE	ECHANTILLON	REPERAGE	ETAT	RESULTAT
Palier 1		Dalle de sol	Dalle dure cassante beige avec poussières	SQU-CHEV-BLAN-3-4P001	Sol	AC1	Amiante détecté (Chrysotile)

PRELEVEMENT : SQU-CHEV-BLAN-3-4P001			
NOM DU CLIENT	NUMERO DU DOSSIER		PIECE OU LOCAL
OPH77	SQU-CHEV-BLAN-3-4 01/02/2018		Palier 1
ELEMENT	DESCRIPTIF DU LABORATOIRE	DATE DE PRELEVEMENT	NOM DE L'OPERATEUR
Dalle de sol	Dalle dure cassante beige avec poussières	01/02/2018	CATE Laurent
LOCALISATION		RESULTAT	
Sol		Amiante détecté (Chrysotile)

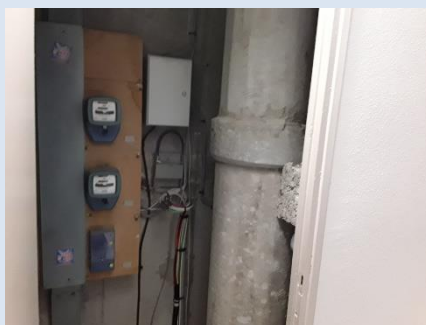
EMPLACEMENT

PIECE	ETAGE	ELEMENTS PRELEVES	DESCRIPTIF LABORATOIRE	ECHANTILLON	REPERAGE	ETAT	RESULTAT	METHODE
Gaines techniques EDF		Conduit Amiantement		SQU-CHEV-BLAN-3-4P002	Du sol au plafond	AC1	Amiante détectée	JP
		Dalle de sol	Dalle dure cassante beige avec poussières	SQU-CHEV-BLAN-3-4P001	Sol	AC1	Amiante détecté (Chrysotile)	ZSO
Palier 1		Dalle de sol	Dalle dure cassante beige avec poussières	SQU-CHEV-BLAN-3-4P001	Sol	AC1	Amiante détecté (Chrysotile)	ZSO
Séchoir		Dalle de sol	Dalle dure cassante beige avec poussières	SQU-CHEV-BLAN-3-4P001	Sol	AC1	Amiante détecté (Chrysotile)	ZSO
Vide sanitaire		Dalle de sol	Dalle dure cassante beige avec poussières	SQU-CHEV-BLAN-3-4P001	Sol	AC1	Amiante détecté (Chrysotile)	ZSO
		Conduit Amiantement		SQU-CHEV-BLAN-3-4P002	Du sol au plafond	AC1	Amiante détectée	JP
Gaine technique EDF		Conduit Amiantement		SQU-CHEV-BLAN-3-4P002	Du sol au plafond	AC1	Amiante détectée	JP
Local poubelles		Conduit Amiantement		SQU-CHEV-BLAN-3-4P002	Du sol au plafond	AC1	Amiante détectée	JP

PRELEVEMENT : SQU-CHEV-BLAN-3-4P002			
NOM DU CLIENT	NUMERO DU DOSSIER		PIECE OU LOCAL
OPH77	SQU-CHEV-BLAN-3-4 01/02/2018		Gaines techniques EDF
ELEMENT	DESCRIPTIF DU LABORATOIRE	DATE DE PRELEVEMENT	NOM DE L'OPERATEUR
Conduit Amiante ciment		01/02/2018	CATE Laurent
LOCALISATION		RESULTAT	
Du sol au plafond		Amiante détectée

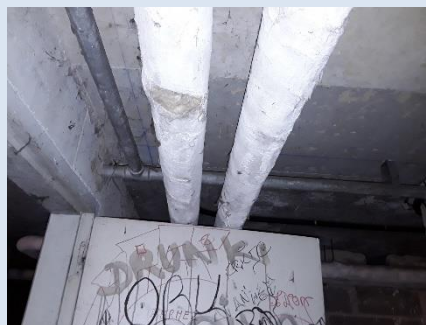
EMPLACEMENT

PIECE	ETAGE	ELEMENTS APRELEVES	DESCRIPTIF LABORATOIRE	ECHANTILLON	REPERAGE	ETAT	RESULTAT	METHODE
Circulation		Calorifugeage	Matériau fibreux jaune avec poussières + toile blanche plâtrée non séparable	SQU-CHEV-BLAN-3-4P003	Conduits	DEGRADATION PARTIELLE	Amiante non détecté	RESULTAT ANALYSE
Circulation		Calorifugeage	Matériau fibreux jaune avec poussières + toile blanche plâtrée non séparable	SQU-CHEV-BLAN-3-4P003	Conduits	DEGRADATION PARTIELLE	Amiante non détecté	ZSO
Gaine technique EDF		Calorifugeage	Matériau fibreux jaune avec poussières	SQU-CHEV-BLAN-3-4P003	Conduits	DEGRADATION PARTIELLE	Amiante non détecté	ZSO

PRELEVEMENT : SQU-CHEV-BLAN-3-4P003			
NOM DU CLIENT	NUMERO DU DOSSIER		PIECE OU LOCAL
OPH77	SQU-CHEV-BLAN-3-4 01/02/2018		Circulation
ELEMENT	DESCRIPTIF DU LABORATOIRE	DATE DE PRELEVEMENT	NOM DE L'OPERATEUR
Calorifugeage	Matériau fibreux jaune avec poussières + toile blanche plâtrée non séparable	01/02/2018	CATE Laurent
LOCALISATION		RESULTAT	
Conduits		Amiante non détecté
