Rapport de repérage des matériaux et produits contenant de l'amiante avant réalisation de travaux dans un immeuble bâti

3 Square du Cheval Blanc - Logement 4 - RSC AC -RC
77720 MORMANT

64LAC0004 27/01/2020 - 10:23

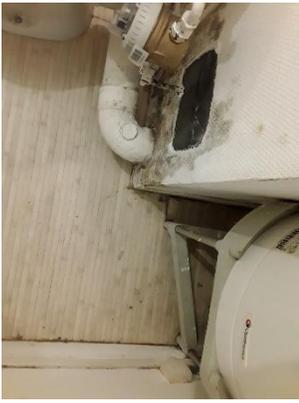
Identification : P002 (Fr1)
Pièce et étage : Salle D'eau / WC RC
Localisation : Sol
Parties d'ouvrages ou de composants : Autres (Revêtement souple)
Descriptif Laboratoire : Revêtement souple beige avec couche fibreuse
Résultat (justification) : Amiante non détecté (RESULTAT ANALYSE)

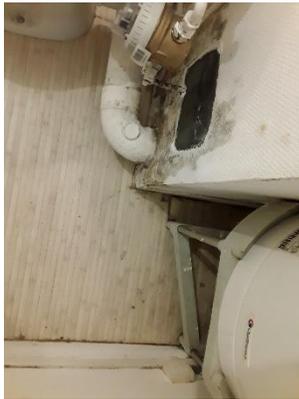
Identification : P002 (Fr2)
Pièce et étage : Salle D'eau / WC RC
Localisation : Sol
Parties d'ouvrages ou de composants : Autres (Revêtement souple)
Descriptif Laboratoire : Colle polymère jaune non séparable + peintures multiples non séparable + colle polymère jaune en faible quantité non séparable + matériau souple blanc en faible quantité non séparable
Résultat (justification) : Amiante non détecté (RESULTAT ANALYSE)

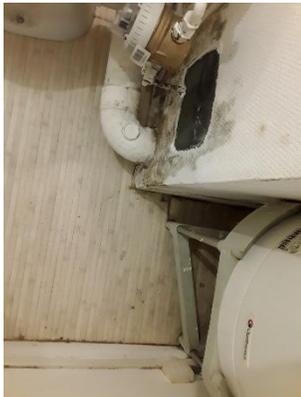
Identification : P002 (Fr3)
Pièce et étage : Salle D'eau / WC RC
Localisation : Sol
Parties d'ouvrages ou de composants : Autres (Revêtement souple)
Descriptif Laboratoire : Revêtement souple vert
Résultat (justification) : Amiante non détecté (RESULTAT ANALYSE)

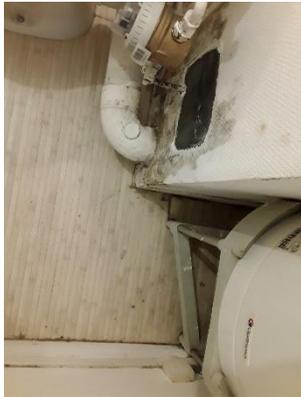
Identification : P002 (Fr4)
Pièce et étage : Salle D'eau / WC RC
Localisation : Sol
Parties d'ouvrages ou de composants : Autres (Revêtement souple)
Descriptif Laboratoire : Colle polymère jaune avec poussières
Résultat (justification) : Amiante non détecté (RESULTAT ANALYSE)

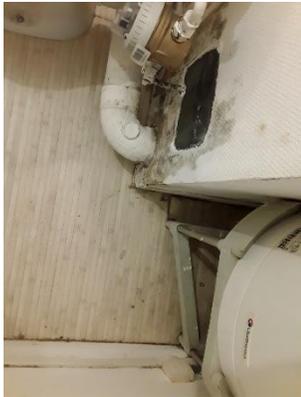
Identification : P002 (Fr5)
Pièce et étage : Salle D'eau / WC RC
Localisation : Sol
Parties d'ouvrages ou de composants : Autres (Revêtement souple)
Descriptif Laboratoire : Revêtement souple jaune
Résultat (justification) : Amiante non détecté (RESULTAT ANALYSE)

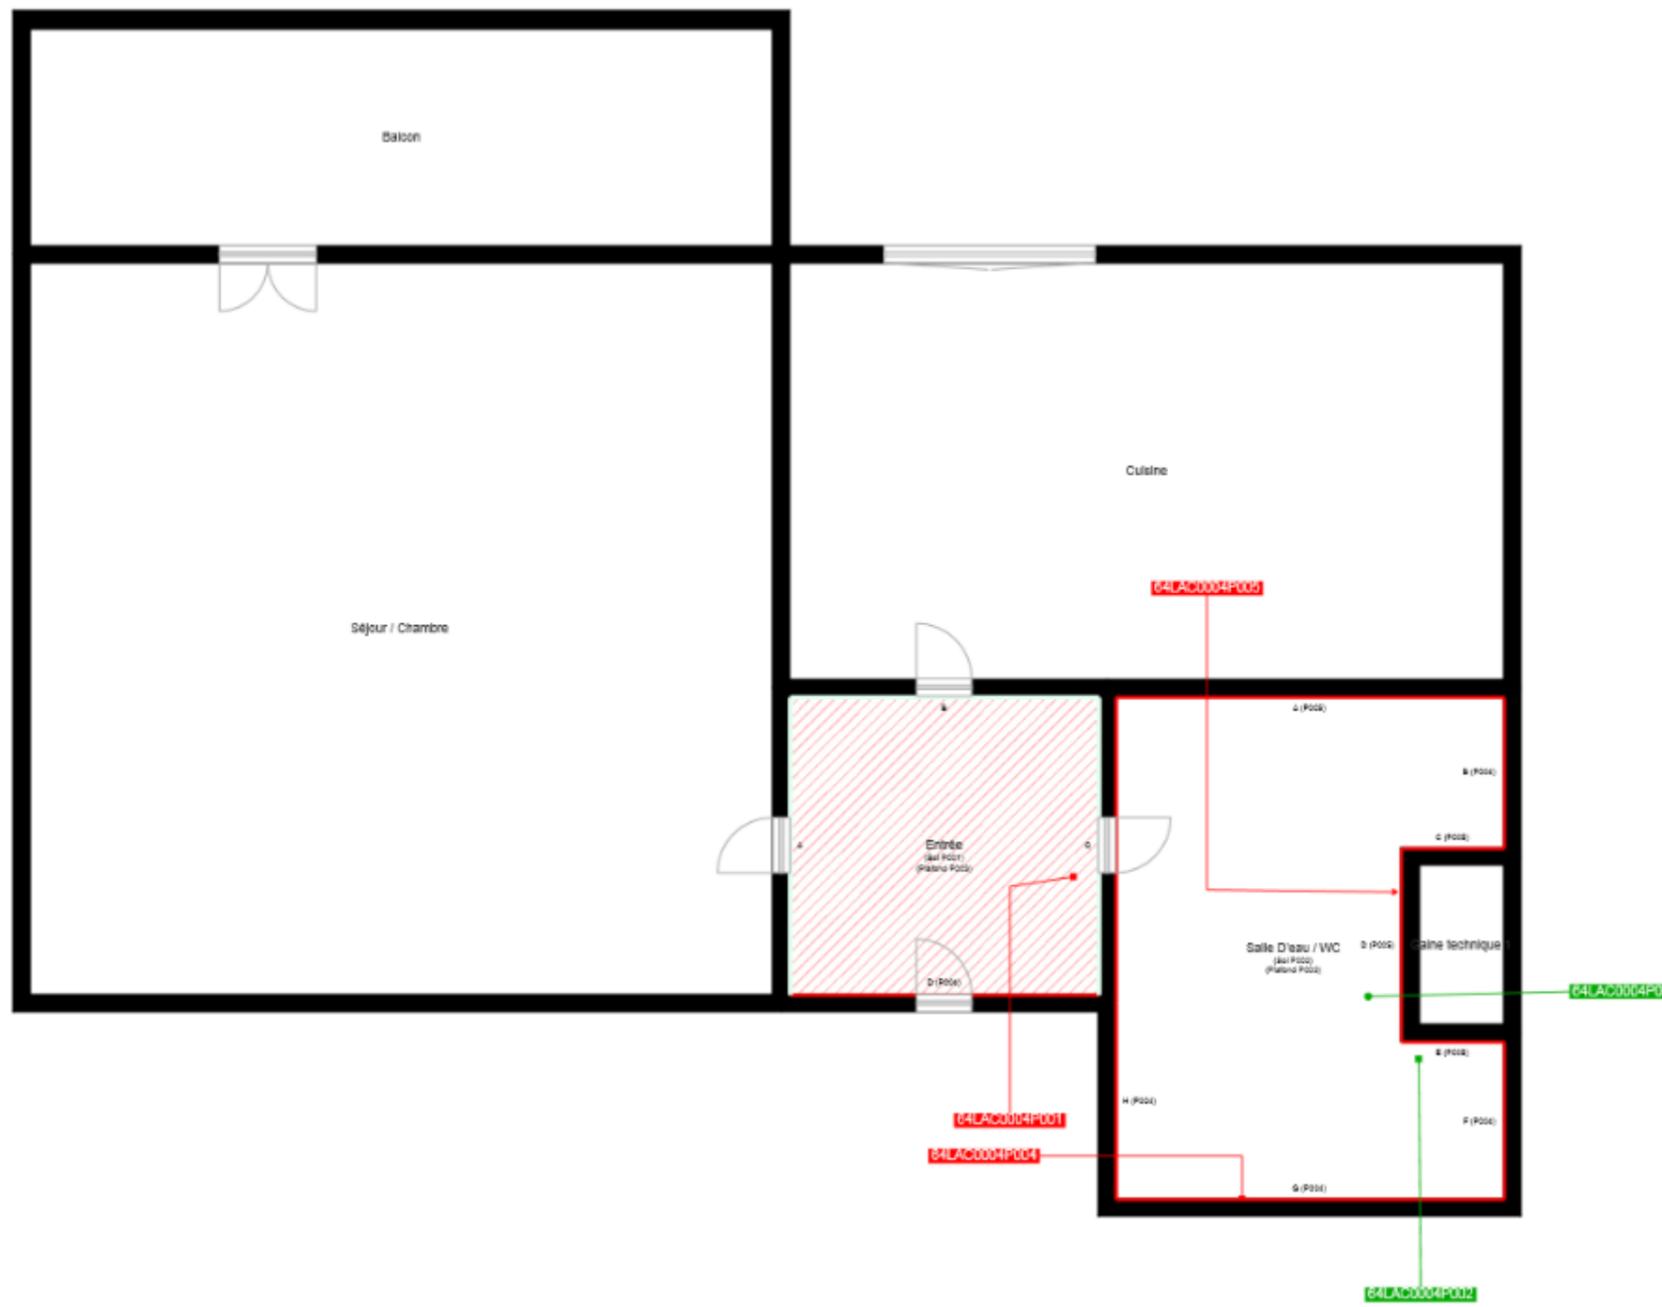
PLANCHE DE REPERAGE

Bien : 64LAC0004 - 3 Square du Cheval Blanc - Logement 4 - RSC AC -RC 77720 MORMANT
