Rapport de mission de repérage des matériaux et produits contenant de l'amiante avant réalisation de travaux

Référence : RAAT_64LAD0202

Le 29/06/2021

Adresse : 4 Square Du cheval blanc 77720 MORMANT

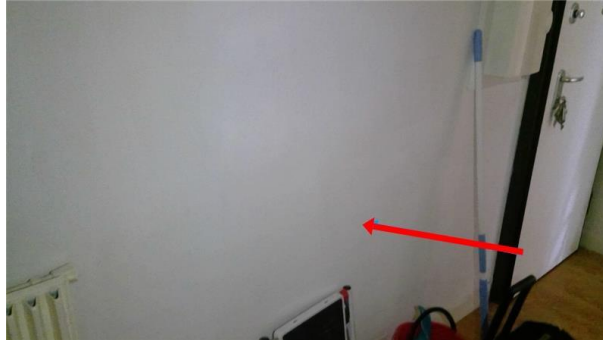
PRELEVEMENT : P001

Nom du client	Numéro de dossier	Localisation
HABITAT 77 OPH DE SEINE ET MARNE	RAAT_64LAD0202	2ème - Entrée Mur - A
Nom de l'opérateur	Date de prélèvement	Matériau
MARTIN Olivier	29/06/2021	Béton/plâtre/enduit - toile de verre+peinture
Résultat amiante		
Présence d'amiante (Fibres d'amiante de type chrysotile)

- N° 21H019915-001 - Référence P001-2ème - Entrée - A - Mur - Béton/plâtre/enduit - toile de
verre+peinture, prélevé par vos soins, et analysé par Eurofins Lab Environment Testing Portugal,
Unipessoal Lda.

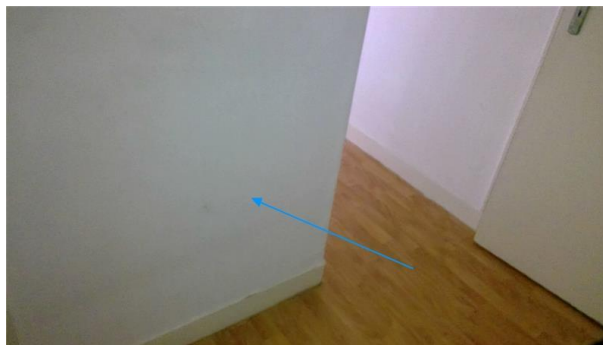
PRELEVEMENT : P002

Nom du client	Numéro de dossier	Localisation
HABITAT 77 OPH DE SEINE ET MARNE	RAAT_64LAD0202	2ème - Entrée Cloisons - B, C, D, E, F
Nom de l'opérateur	Date de prélèvement	Matériau
MARTIN Olivier	29/06/2021	Enduit / Plâtre - toile de verre+peinture
Résultat amiante		
absence d'amiante

- N° 21H019915-002 - Référence P002-2ème - Entrée - B, C, D, E, F - Cloisons - Enduit / Plâtre - toile de
verre+peinture, prélevé par vos soins, et analysé par Eurofins Lab Environment Testing Portugal,
Unipessoal Lda.

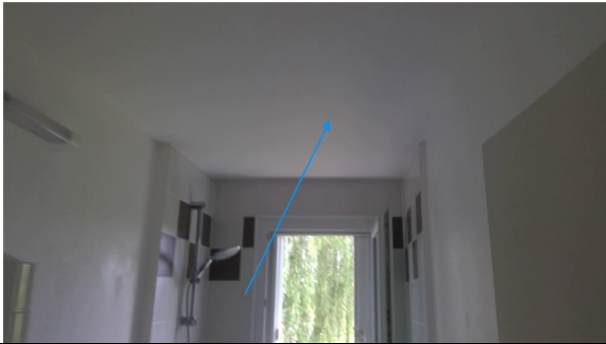
PRELEVEMENT : P003		
Emplacement

Nom du client	Numéro de dossier	Localisation
HABITAT 77 OPH DE SEINE ET MARNE	RAAT_64LAD0202	2ème - Salle d'eau Plafond - Plafond
Nom de l'opérateur	Date de prélèvement	Matériau
MARTIN Olivier	29/06/2021	Enduit / Plâtre - Peinture
Résultat amiante		
absence d'amiante

- N° 21H019915-003 - Référence P003-2ème - Salle d'eau - Plafond - Plafond - Enduit / Plâtre - Peinture,
prélevé par vos soins, et analysé par Eurofins Lab Environment Testing Portugal, Unipessoal Lda.

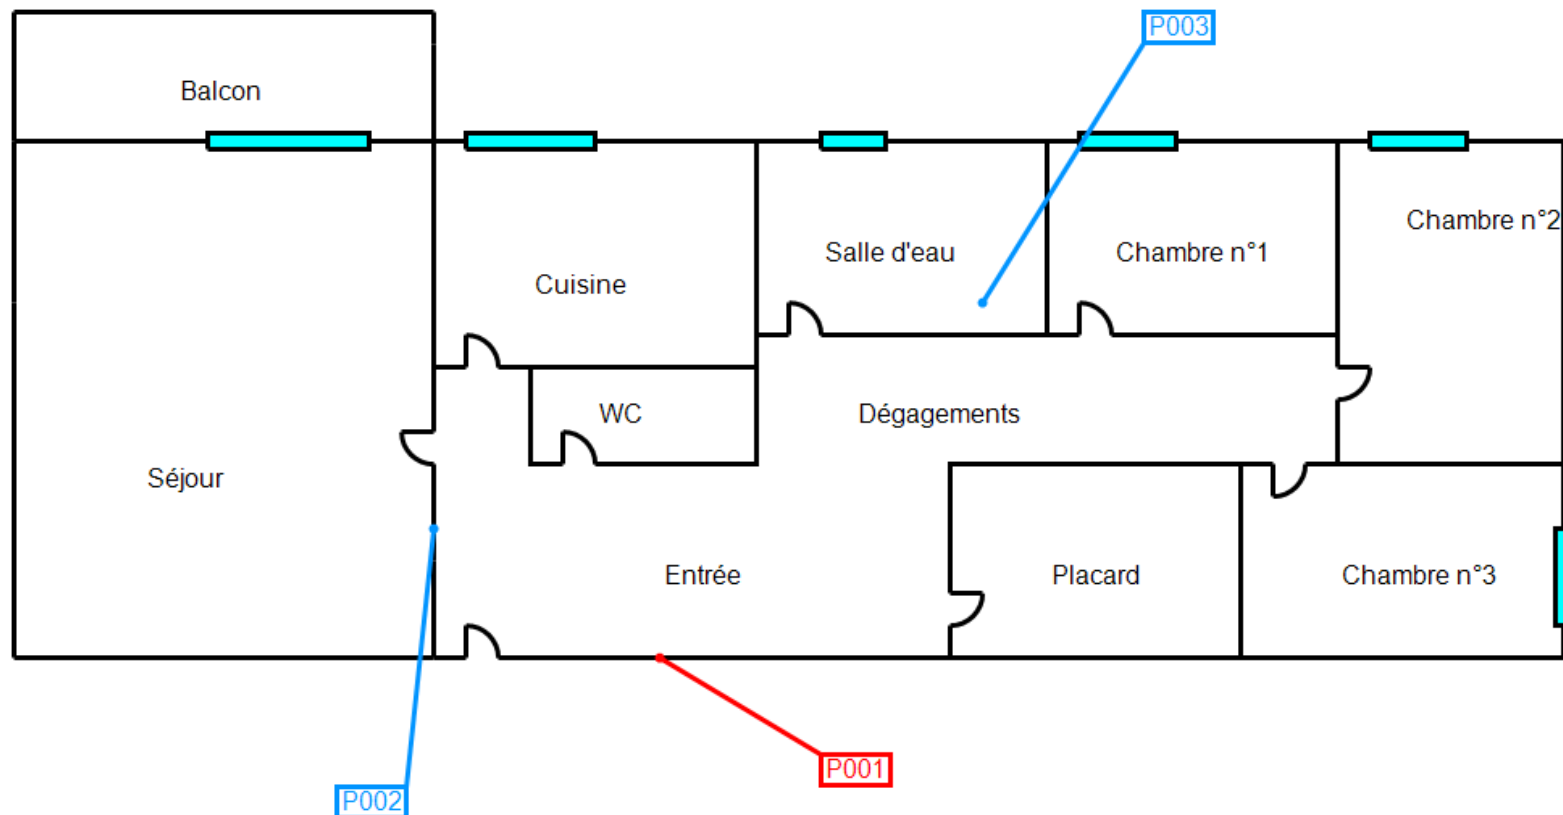
Planche de repérage

Cliant :	HABITAT 77 OPH DE SEINE ET	Titre :	Localisation prélèvements	
N° dossier :	RAAT_64LAD0202	Adresse :	Bâtiment 4 Square Du cheval blanc 77720 MORMANT	
N° planche :	1/2			Version : 0
Type :	Croquis			
Date :	12/07/2021	Localisation / Bâtiment :		
Intervenant :	MARTIN Olivier	Niveau :		
Origine du plan :	Cabinet de diagnostics	Commentaire :

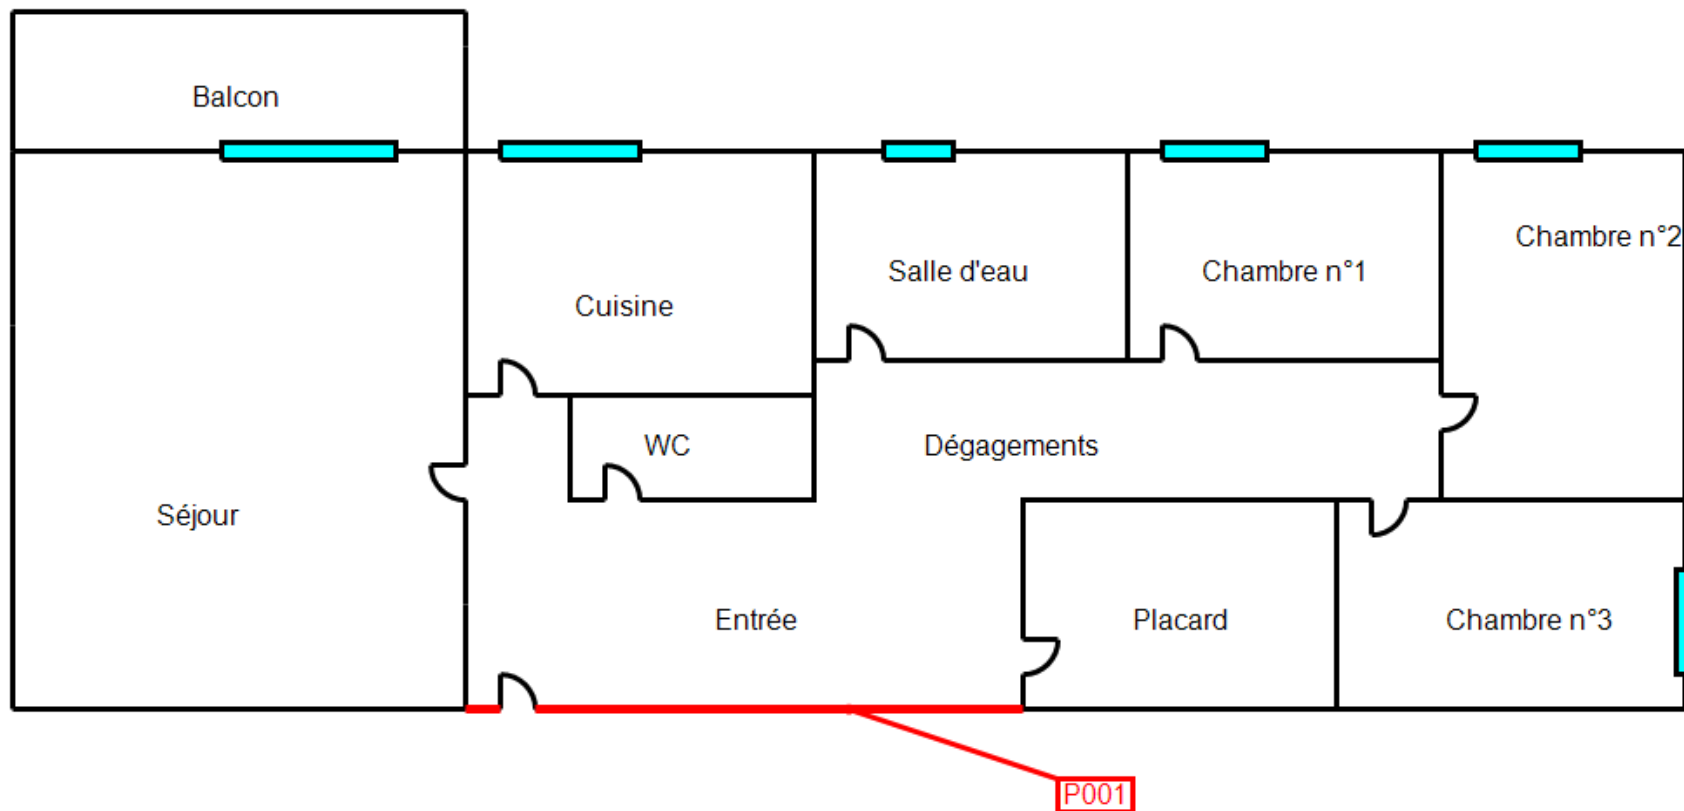
Planche de repérage

Client :	HABITAT 77 OPH DE SEINE ET	Titre :	Localisation amiante
N° dossier :	RAAT_64LAD0202	Adresse :	Bâtiment 4 Square Du cheval blanc 77720 MORMANT
N° planche :	2/2		
Type :	Croquis		
Date :	12/07/2021	Localisation / Bâtiment :	
Intervenant :	MARTIN Olivier	Niveau :	
Origine du plan :	Cabinet de diagnostics	Commentaire :
