Rapport de mission de repérage des matériaux et produits contenant de l'amiante avant réalisation de travaux

R. 4412-97 modifié par le décret 2012-639 du 4 mai 2012
Norme NF X 46-020

9 SQUARE DES CHARMILLES

77000 VAUX LE PËNIL

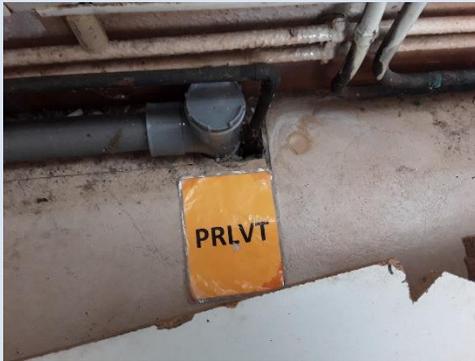
PRELEVEMENT : 65PA60000P001			
NOM DU CLIENT	NUMERO DU DOSSIER		PIECE OU LOCAL
OPH77	65PA60000 11/10/2017		Salle de bains
ELEMENT	DESCRIPTIF DU LABORATOIRE	DATE DE PRELEVEMENT	NOM DE L'OPERATEUR
Carrelage	Colle grise + matériau compact gris hétérogène + peinture non séparable + carrelage	11/10/2017	JULIEN Mickaël
LOCALISATION		RESULTAT	
Sol		Amiante non détecté	
EMPLACEMENT

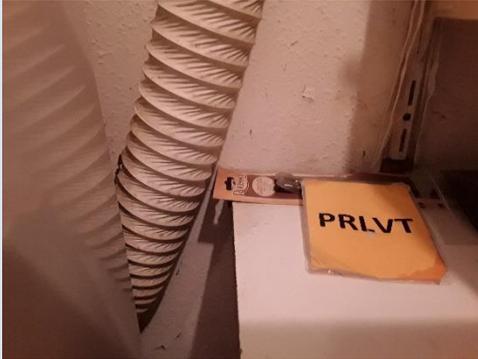
PRELEVEMENT : 65PA60000P002				
NOM DU CLIENT		NUMERO DU DOSSIER		PIECE OU LOCAL
OPH77		65PA60000 11/10/2017		Débarras
ELEMENT	DESCRIPTIF DU LABORATOIRE	DATE DE PRELEVEMENT	NOM DE L'OPERATEUR	
Enduit	Enduit plâtreux blanc en vrac non séparable + peinture non séparable + carton non séparable	11/10/2017	JULIEN Mickaël	
LOCALISATION			RESULTAT	
Mur D			Amiante non détecté	
EMPLACEMENT

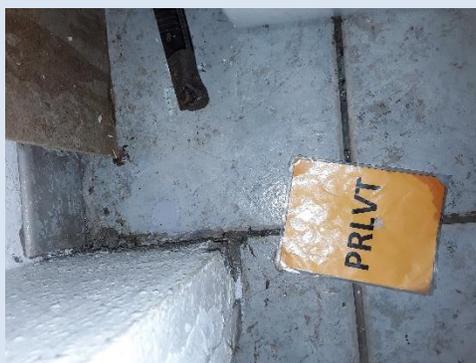
EMPLACEMENT

PIECE	ETAGE	ELEMENTS	DESCRIPTIF LABORATOIRE	Echantillon	REPERAGE	ETAT	RESULTAT
Débarras		Carrelage	Colle beige + colle bitumineuse noire non séparable + matériau gris non séparable	65PA60000P003	Sol	BON ETAT	Fr1:Amiante détecté (Chrysotile)

PRELEVEMENT : 65PA60000P003				
NOM DU CLIENT		NUMERO DU DOSSIER		PIECE OU LOCAL
OPH77		65PA60000 11/10/2017		Débarras
ELEMENT	DESCRIPTIF DU LABORATOIRE	DATE DE PRELEVEMENT	NOM DE L'OPERATEUR	
Carrelage	Colle beige + colle bitumineuse noire non séparable + matériau gris non séparable	11/10/2017	JULIEN Mickaël	
LOCALISATION			RESULTAT	
Sol			Fr1:Amiante détecté (Chrysotile)

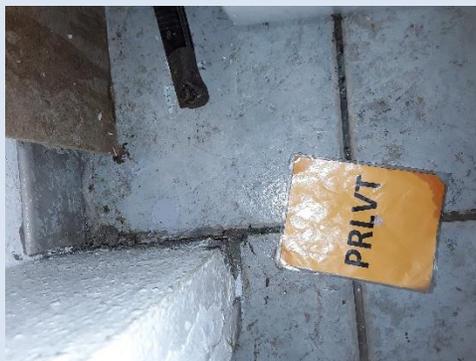
EMPLACEMENT

PRELEVEMENT : 65PA60000P003				
NOM DU CLIENT		NUMERO DU DOSSIER		PIECE OU LOCAL
OPH77		65PA60000 11/10/2017		Débarras
ELEMENT	DESCRIPTIF DU LABORATOIRE	DATE DE PRELEVEMENT	NOM DE L'OPERATEUR	
Carrelage	Carrelage	11/10/2017	JULIEN Mickaël	
LOCALISATION			RESULTAT	
Sol			Fr2:Amiante non détecté

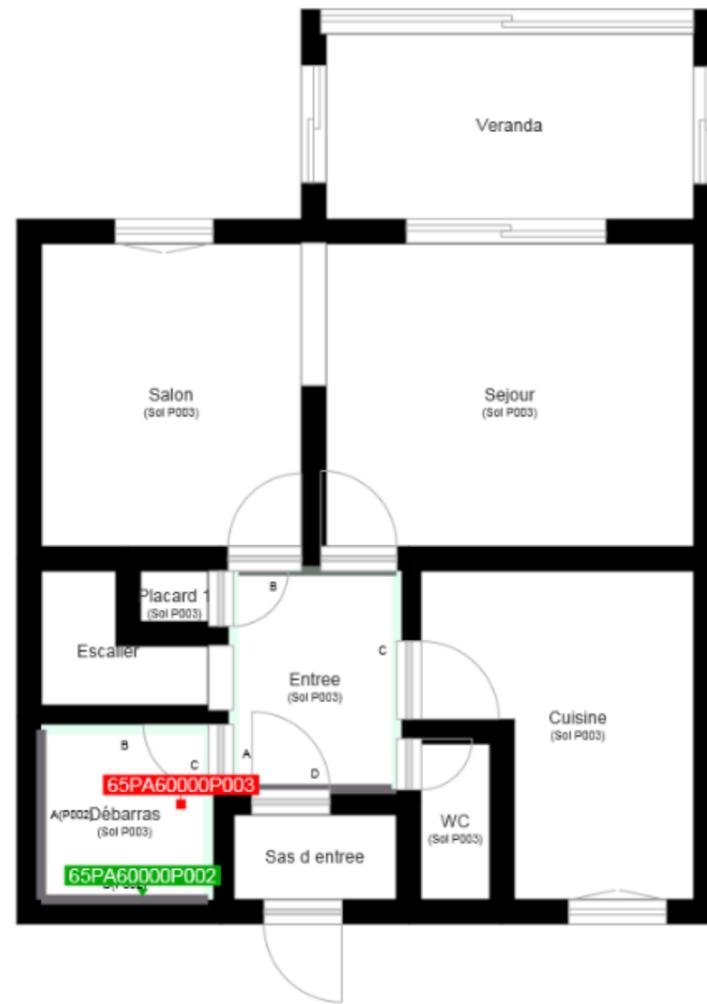
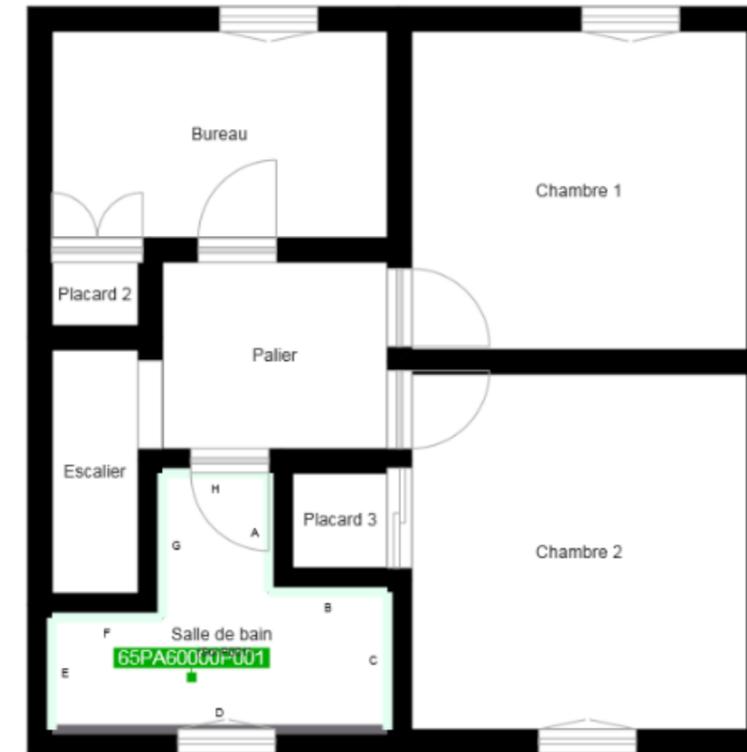
Murs périphériques / Plaques de plâtre
	Murs Bois
	Murs Brique
	Murs Béton brut
	Cloisons Plaques de plâtre
	Murs carreaux de plâtre
	Murs Béton / Enduit
	Murs porteurs et/ou mur de refend / Plaques de plâtre
	Murs périphériques / Doublage (plaque de plâtre + isolant)
	Torchis
	Murs Amiantés
	Murs Brique / Enduit
	Murs Brique plâtrière

Prélèvements de sol amiantés
	Prélèvements de sol non amiantés
	Prélèvements de plafonds amiantés
	Prélèvements de plafonds non amiantés
	Prélèvements de murs amiantés
	Prélèvements de murs non amiantés
	Autres types de prélèvements amiantés
	Autres types de prélèvements non amiantés
