## Rapport de mission de repérage des matériaux et produits contenant de l'amiante avant réalisation de travaux

### 1 SQUARE DES SORBIERS

77000 VAUX LE PENIL

RAPPORT N° :	65PCK0000	Laboratoire d'Analyses :	ITGA
Repérage réalisé le :	19/04/2018	Adresse laboratoire :	3 RUE ARMAND HERPIN LACROIX - CS 46537 35065 RENNES CEDEX
Accompagnateur :		Numéro d'accréditation :	1-5967
Par :	Gaetan BEDEL	Organisme d'assurance professionnelle :	AXA France
N° certificat :	CPDI3869	Adresse assurance :	313 Terrasses de l'Arche 92727 NANTERRE CEDEX
Date d'obtention :	22/04/2016	N° de contrat d'assurance :	10063271004
Organisme certificateur	I.CERT PARC EDONIA - BAT G - RUE DE LA TERRE VICTORIA - 35760 SAINT GREGOIRE	Date de validité :	31/12/2018

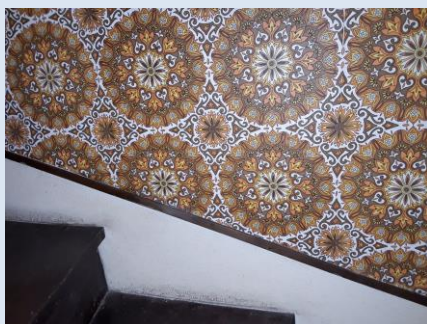
### EMPLACEMENT

PRELEVEMENT : 65PCK0000P001			
NOM DU CLIENT	NUMERO DU DOSSIER		PIECE OU LOCAL
OPH77	65PCK0000 19/04/2018		Chambre 2
ELEMENT	DESCRIPTIF DU LABORATOIRE	DATE DE PRELEVEMENT	NOM DE L'OPERATEUR
Enduit / Peinture béton	Enduit plâtreux blanc en vrac + peinture non séparable	19/04/2018	BEDEL Gaetan
LOCALISATION		RESULTAT	
Mur B		Amiante détecté (Chrysotile)

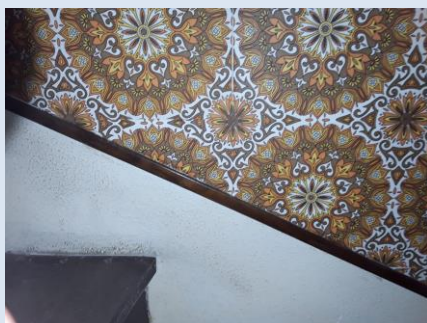
### EMPLACEMENT

PRELEVEMENT : 65PCK0000P002			
NOM DU CLIENT	NUMERO DU DOSSIER		PIECE OU LOCAL
OPH77	65PCK0000 19/04/2018		Chambre 2
ELEMENT	DESCRIPTIF DU LABORATOIRE	DATE DE PRELEVEMENT	NOM DE L'OPERATEUR
Enduit / Peinture plaque de plâtre	Enduit plâtreux blanc en vrac + carton non séparable + peintures multiples non séparable	19/04/2018	BEDEL Gaetan
LOCALISATION		RESULTAT	
Mur A		Amiante détecté (Chrysotile)
