N° de dossier : 2013-09-300 FK DTA PC 067LAD OPH

Date de visite : 25 novembre 2013

Date de visite : 25 novembre 2013
Heure d'arrivée sur site : 09 : 34
Heure de départ du site : 17 : 34
N° de dossier : 2013-09-300 FK DTA PC 067LAD OPH
Diagnostic établi par : F. KLAI
Identité du propriétaire : Office Public de l'Habitat 77
Adresse du propriétaire : 10 Avenue Charles Péguy
77000 MELUN
Adresse du bien visité : 39 RUE DES MEZEREUX
77000 MELUN

Fiche de visite et de repérage de matériaux susceptibles de contenir de l'amiante

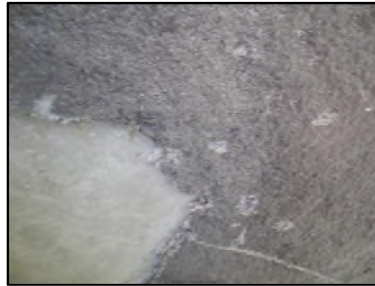
Photo N° 528 ECH-N°3 FLOCAGE
SOUS SOL Plafonds FLOCAGE

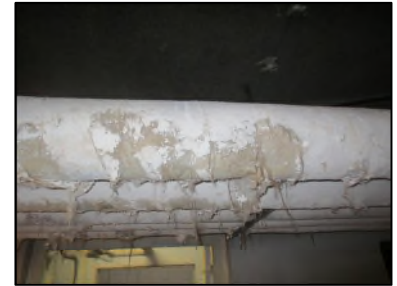
Localisation	Nature du matériau	Etat de conservation (1)
Sous sol (Conduits de fluide)	Calorifugeage (Laine minérale + enveloppe plâtrée)	3
--Gaine technique 4 (Gaines & coffres horizontaux)	Amiante ciment (Ventilation haute (Fibres-ciment))	EP
Local vide ordure 1 (Vide-ordures)	Amiante ciment (Gaine V.O.(Fibres-ciment))	EP
PALIER VOLEE ESCALIER +2 (Vide-ordures)	Amiante ciment (Gaine V.O.(Fibres-ciment))	EP
--PALIER VOLEE ESCALIER +4 (Vide-ordures)	Amiante ciment (Gaine V.O.(Fibres-ciment))	EP
PALIER VOLEE ESCALIER +1 (Planchers)	Revêtement de sol (Dalles de sol 30x30 avec colle noire)	EP
PALIER VOLEE ESCALIER +2 (Planchers)	Revêtement de sol (Dalles de sol 30x30 avec colle noire)	EP
PALIER VOLEE ESCALIER +3 (Planchers)	Revêtement de sol (Dalles de sol 30x30 avec colle noire)	EP
PALIER VOLEE ESCALIER +3 (Planchers)	Revêtement de sol (Dalles de sol 30x30 avec colle noire)	EP

Photo N° 529 ECH-N°2
CALORIFUGEAGE Sous sol
Conduits de fluide Laine minérale +
enveloppe plâtrée

N = 3 Matériaux dégradés - Mesures conservatoires avant travaux par protection du site - Travaux de confinement ou de retrait - Inspection visuelle et mesure d'empoussièrement.
