N° de dossier : 2013-09-300 FK DTA PC 067LAE OPH

Date de visite : 25 novembre 2013

Date de visite : 25 novembre 2013
Heure d'arrivée sur site :
Heure de départ du site :
N° de dossier : 2013-09-300 FK DTA PC 067LAE OPH
Diagnostic établi par : F. KLAI
Identité du propriétaire : Office Public de l'Habitat 77
Adresse du propriétaire : 10 Avenue Charles Péguy
77000 MELUN
Adresse du bien visité : 41 RUE LAVOISIER
77000 MELUN

FICHE RECAPITULATIVE DU DOSSIER TECHNIQUE AMIANTE

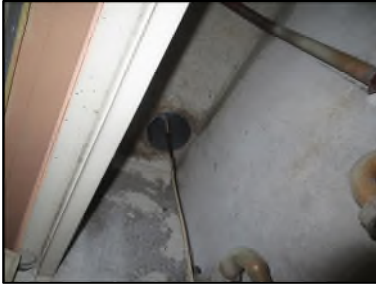
Photo N° 526 AMIANTE CIMENT
Local vide ordure 12 Gainses &
coffres verticaux Gaine V.O.(Fibres-
ciment)

N° dossier : 2013-09-300 FK DTA PC 067LAA OPH
 Date de l'évaluation : 25/11/2013
 Bâtiment :
 Local ou zone homogène : Ech :
 Désignation déclarée du local : Local vide ordure 12
 Matériau ou produit : Gaines & coffres verticaux, Gaine V.O.(Fibres-ciment)
Conclusion : Procéder à une évaluation périodique

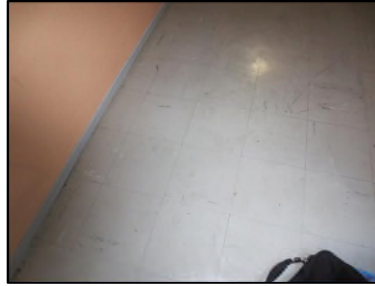
Photo N° 527 ECH-N°3
REVETEMENT DE SOL PALIER
VOLEE ESCALIER 1 au12
Planchers Dalles de sol 30x30 avec
colle noire

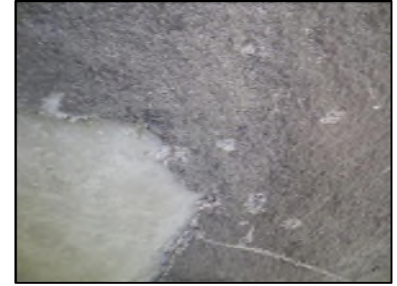
Photo N° 528 ECH-N°1 FLOCAGE --
LOCAL CHAUFFERIE_S.sol
Plafonds flocage cotonneux blanc

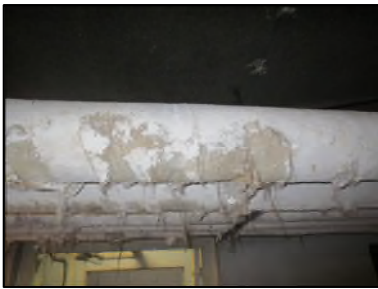
Photo N° 529 ECH-N°2
CALORIFUGEAGE COULOIR
CAVE_S.sol Conduits de fluide Laine
minérale + enveloppe plâtrée

N° dossier : 2013-09-300 FK DTA PC 067LAA OPH
 Date de l'évaluation : 25/11/2013
 Bâtiment :
 Local ou zone homogène : Ech :
 Désignation déclarée du local : COULIOR CAVE_S.sol
 Matériau ou produit : Conduits de fluide, Ventilation haute (Fibres-ciment)
Conclusion : Procéder à une évaluation périodique
