# Rapport de repérage des matériaux et produits contenant de l'amiante avant réalisation de travaux dans un immeuble bâti

BATIMENT 28  
28 RUE DES MEZEREUX

77000 MELUN

**Référence du rapport :**  
BATIMENT 28 12/01/2021 - 14:26

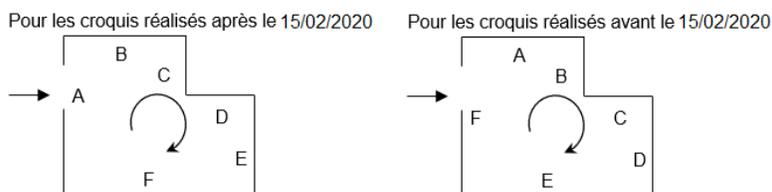
Sens du repérage pour évaluer un local :

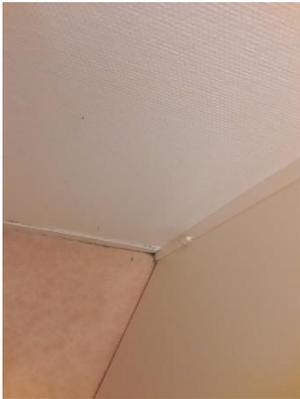
<b>Identification : P001</b>
<b>Pièce et étage : Wc du Igt 004 NC</b>
<b>Localisation : Mur D</b>
<b>Parties d'ouvrages ou de composants : Cloisons sèches (assemblées, préfabriquées) (Bandes calicot)</b>
<b>Descriptif Laboratoire : Peintures multiples en vrac avec couche en toile non séparable + enduit plâtreux blanc en vrac avec couche cartonnée et poussières</b>
<b>Résultat (justification) : Amiante non détectée (RESULTAT ANALYSE)</b>

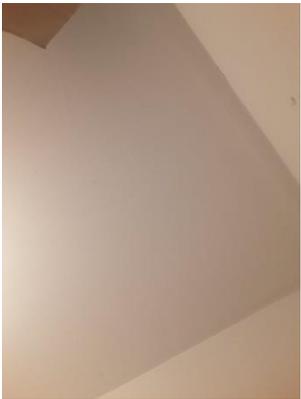
<b>Identification : P008</b>
<b>Pièce et étage : Placard du lgt 205 NC</b>
<b>Localisation : Mur D</b>
<b>Parties d'ouvrages ou de composants : Murs et cloisons maçonnés (Enduits de lissage)</b>
<b>Descriptif Laboratoire : Peintures multiples en vrac non séparable + enduit plâtreux blanc en vrac avec poussières</b>
<b>Résultat (justification) : Amiante non détectée (RESULTAT ANALYSE)</b>

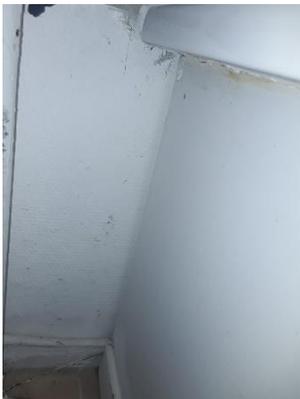
<b>Identification : P011</b>
<b>Pièce et étage : Sdb et wc du lgt 205 R+2</b>
<b>Localisation : Mur C</b>
<b>Parties d'ouvrages ou de composants : Murs et cloisons maçonnés (Enduits de lissage)</b>
<b>Descriptif Laboratoire : Peintures multiples en vrac non séparable + enduit plâtreux blanc en vrac avec poussières</b>
<b>Résultat (justification) : Amiante non détectée (RESULTAT ANALYSE)</b>

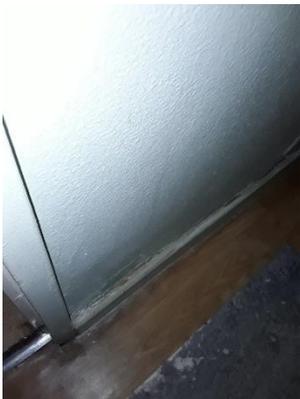
<b>Identification : P015</b>
<b>Pièce et étage : Wc du Igt 304 NC</b>
<b>Localisation : Mur A</b>
<b>Parties d'ouvrages ou de composants : Cloisons sèches (assemblées, préfabriquées) (Bandes calicot)</b>
<b>Descriptif Laboratoire : Peintures multiples non séparable + enduit plâtreux blanc en vrac avec couche cartonnée et poussières</b>
<b>Résultat (justification) : Amiante non détectée (RESULTAT ANALYSE)</b>

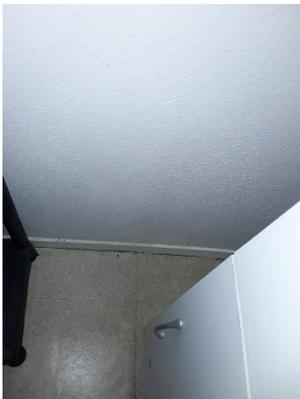
<b>Identification : P025</b>
<b>Pièce et étage : Cuisine du lgt 001 RC</b>
<b>Localisation : Mur C</b>
<b>Parties d'ouvrages ou de composants : Murs et cloisons maçonnés (Enduits de lissage)</b>
<b>Descriptif Laboratoire : Peintures multiples en vrac non séparable + enduit plâtreux beige en vrac avec poussières</b>
<b>Résultat (justification) : Amiante non détectée (RESULTAT ANALYSE)</b>

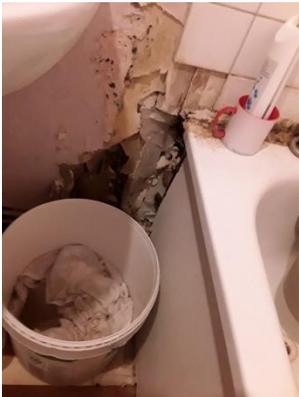
Identification : P028
Pièce et étage : Sdb du lgt 201 NC
Localisation : Mur B
Parties d'ouvrages ou de composants : Cloisons sèches (assemblées, préfabriquées) (Bandes calicot)
Descriptif Laboratoire : Peintures multiples en vrac non séparable + enduit plâtreux blanc en vrac avec couche cartonnée et poussières + matériau compact gris non séparable
Résultat (justification) : Amiante non détectée (RESULTAT ANALYSE)

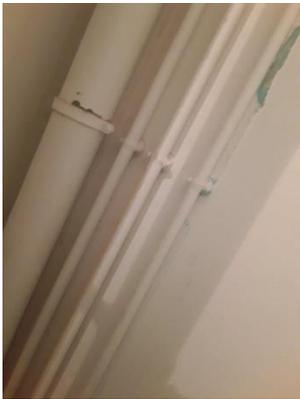
<b>Identification : P033</b>
<b>Pièce et étage : Wc du lgt 101 R+1</b>
<b>Localisation : Mur E</b>
<b>Parties d'ouvrages ou de composants : Murs et cloisons maçonnés (Enduits de lissage)</b>
<b>Descriptif Laboratoire : Peintures multiples en vrac non séparable + matériau plâtreux blanc en vrac avec poussières + matériau gris en faible quantité en vrac non séparable</b>
<b>Résultat (justification) : Amiante non détectée (RESULTAT ANALYSE)</b>

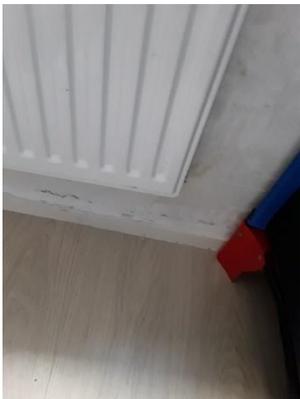
<b>Identification : P037</b>
<b>Pièce et étage : Chambre 1 du lgt 101 R+1</b>
<b>Localisation : Mur C</b>
<b>Parties d'ouvrages ou de composants : Murs et cloisons maçonnés (Enduits de lissage)</b>
<b>Descriptif Laboratoire : Peintures multiples en vrac non séparable + enduit plâtreux blanc en vrac avec poussières</b>
<b>Résultat (justification) : Amiante non détectée (RESULTAT ANALYSE)</b>

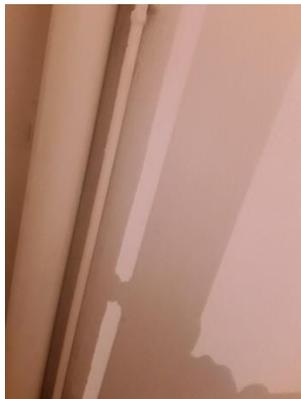
<b>Identification : P038</b>
<b>Pièce et étage : Wc du lgt 301 R+3</b>
<b>Localisation : Mur G</b>
<b>Parties d'ouvrages ou de composants : Murs et cloisons maçonnés (Enduits de lissage)</b>
<b>Descriptif Laboratoire : Peintures multiples en vrac non séparable + enduit plâtreux blanc en vrac avec poussières</b>
<b>Résultat (justification) : Amiante non détectée (RESULTAT ANALYSE)</b>

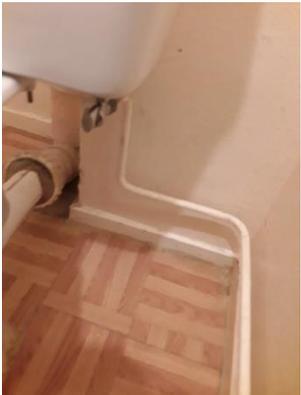
<b>Identification : P048</b>
<b>Pièce et étage : Wc du Igt 204 R+2</b>
<b>Localisation : Mur B</b>
<b>Parties d'ouvrages ou de composants : Murs et cloisons maçonnés (Enduits de lissage)</b>
<b>Descriptif Laboratoire : Peintures multiples en vrac non séparable + enduit plâtreux blanc en vrac avec poussières</b>
<b>Résultat (justification) : Amiante non détectée (RESULTAT ANALYSE)</b>

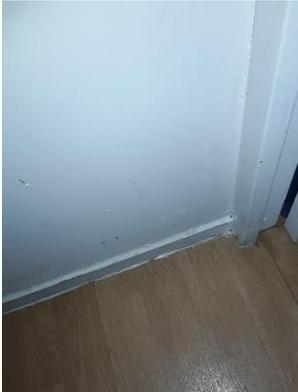
<b>Identification : P050</b>
<b>Pièce et étage : Débarras du lgt 105 NC</b>
<b>Localisation : Mur D</b>
<b>Parties d'ouvrages ou de composants : Cloisons sèches (assemblées, préfabriquées) (Bandes calicot)</b>
<b>Descriptif Laboratoire : Peintures multiples en vrac non séparable + enduit plâtreux blanc en vrac avec couche cartonnée et poussières</b>
<b>Résultat (justification) : Amiante non détectée (RESULTAT ANALYSE)</b>

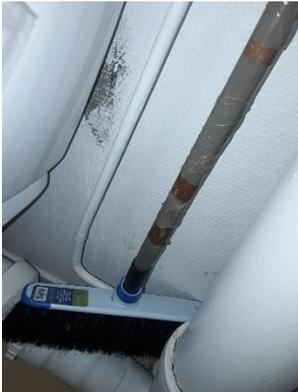
<b>Identification : P052</b>
<b>Pièce et étage : Sdb et wc du lgt 105 R+1</b>
<b>Localisation : Mur B</b>
<b>Parties d'ouvrages ou de composants : Cloisons sèches (assemblées, préfabriquées) (Bandes calicot)</b>
<b>Descriptif Laboratoire : Peinture non séparable + matériau plâtreux blanc en vrac</b>
<b>Résultat (justification) : Amiante détecté (RESULTAT ANALYSE)</b>

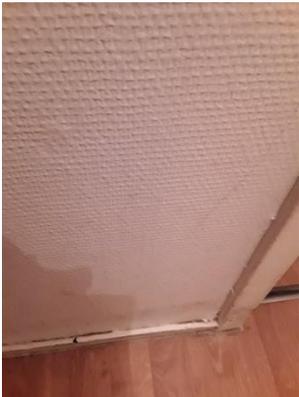
Identification : P060
Pièce et étage : Entree du lgt 002 NC
Localisation : Mur E
Parties d'ouvrages ou de composants : Cloisons sèches (assemblées, préfabriquées) (Bandes calicot)
Descriptif Laboratoire : Peinture avec couche en toile et poussières non séparable + matériau plâtreux blanc en vrac avec couche cartonnée
Résultat (justification) : Amiante non détectée (RESULTAT ANALYSE)

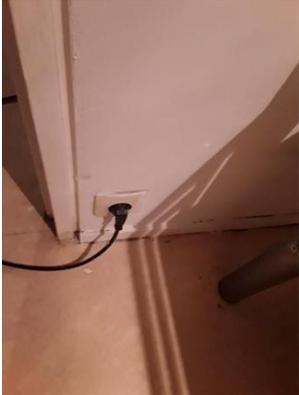
Identification : P062
Pièce et étage : Chambre du lgt 102 R+1
Localisation : Mur A
Parties d'ouvrages ou de composants : Murs et cloisons maçonnés (Enduits de lissage)
Descriptif Laboratoire : Peintures multiples non séparable + matériau plâtreux blanc en vrac avec couche cartonnée et poussières + matériau gris en vrac non séparable
Résultat (justification) : Amiante non détectée (RESULTAT ANALYSE)

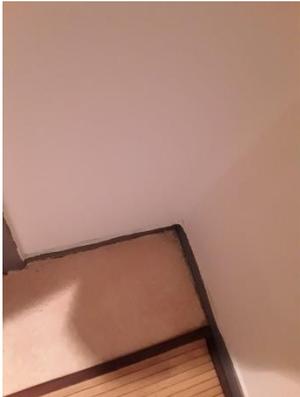
<b>Identification : P067</b>
<b>Pièce et étage : Couloir du lgt 102 R+1</b>
<b>Localisation : Mur E</b>
<b>Parties d'ouvrages ou de composants : Cloisons sèches (assemblées, préfabriquées) (Bandes calicot)</b>
<b>Descriptif Laboratoire : Peinture avec couche en toile non séparable + matériau plâtreux blanc en vrac avec couche cartonnée + matériau gris en faible quantité en vrac non séparable</b>
<b>Résultat (justification) : Amiante détecté (RESULTAT ANALYSE)</b>

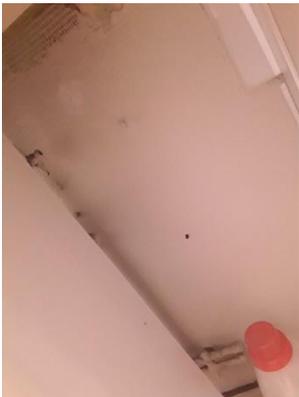
<b>Identification : P070</b>
<b>Pièce et étage : Sdb et wc du lgt 305 NC</b>
<b>Localisation : Mur E</b>
<b>Parties d'ouvrages ou de composants : Cloisons sèches (assemblées, préfabriquées) (Bandes calicot)</b>
<b>Descriptif Laboratoire : Peinture avec couche en toile non séparable + matériau plâtreux blanc en vrac avec couche cartonnée et poussières</b>
<b>Résultat (justification) : Amiante non détectée (RESULTAT ANALYSE)</b>

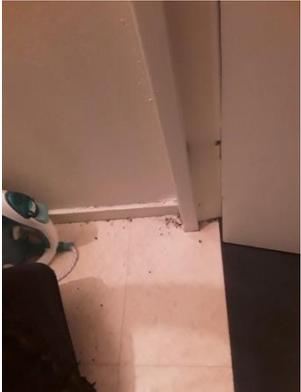
<b>Identification : P072</b>
<b>Pièce et étage : Débarras du Igt 305 NC</b>
<b>Localisation : Mur D</b>
<b>Parties d'ouvrages ou de composants : Cloisons sèches (assemblées, préfabriquées) (Bandes calicot)</b>
<b>Descriptif Laboratoire : Peinture avec couche cartonnée et poussières non séparable + matériau plâtreux blanc en vrac</b>
<b>Résultat (justification) : Amiante non détectée (RESULTAT ANALYSE)</b>

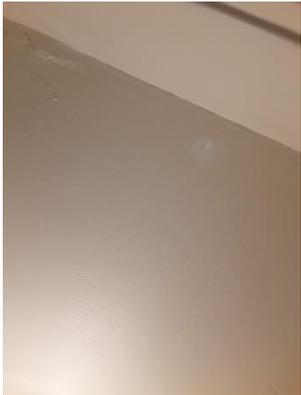
<b>Identification : P073</b>
<b>Pièce et étage : debarras du Igt 305 R+3</b>
<b>Localisation : Plafond</b>
<b>Parties d'ouvrages ou de composants : Plafonds (Enduits à base de plâtre projetés, lissés ou talochés)</b>
<b>Descriptif Laboratoire : Peinture non séparable + matériau plâtreux gris en vrac</b>
<b>Résultat (justification) : Amiante détecté (RESULTAT ANALYSE)</b>

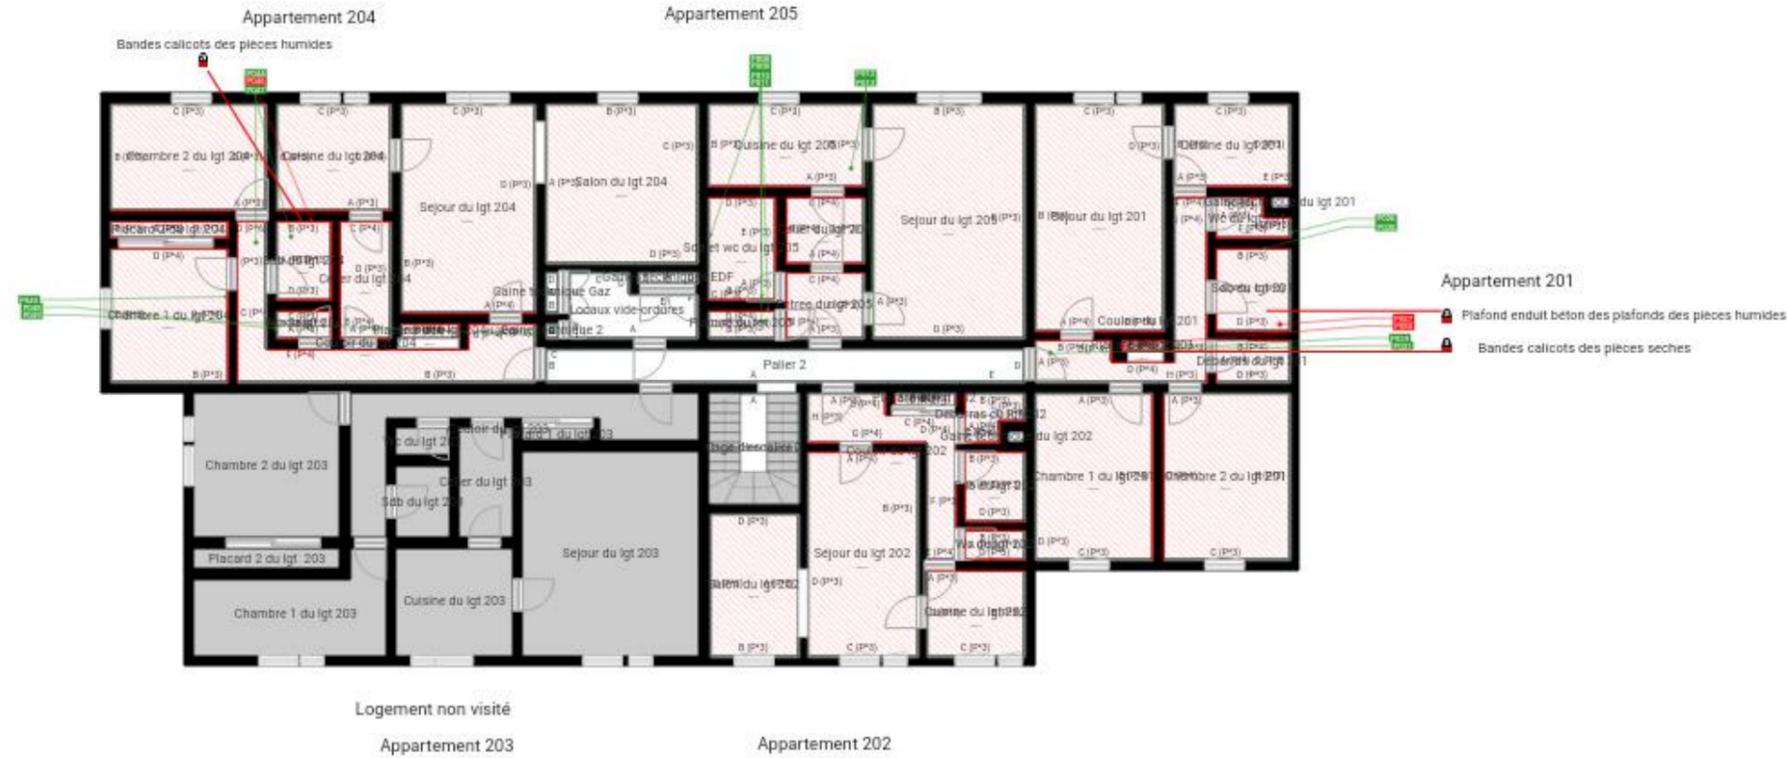
## 2ème étages du bâtiment n 28

### PLANCHE DE REPERAGE

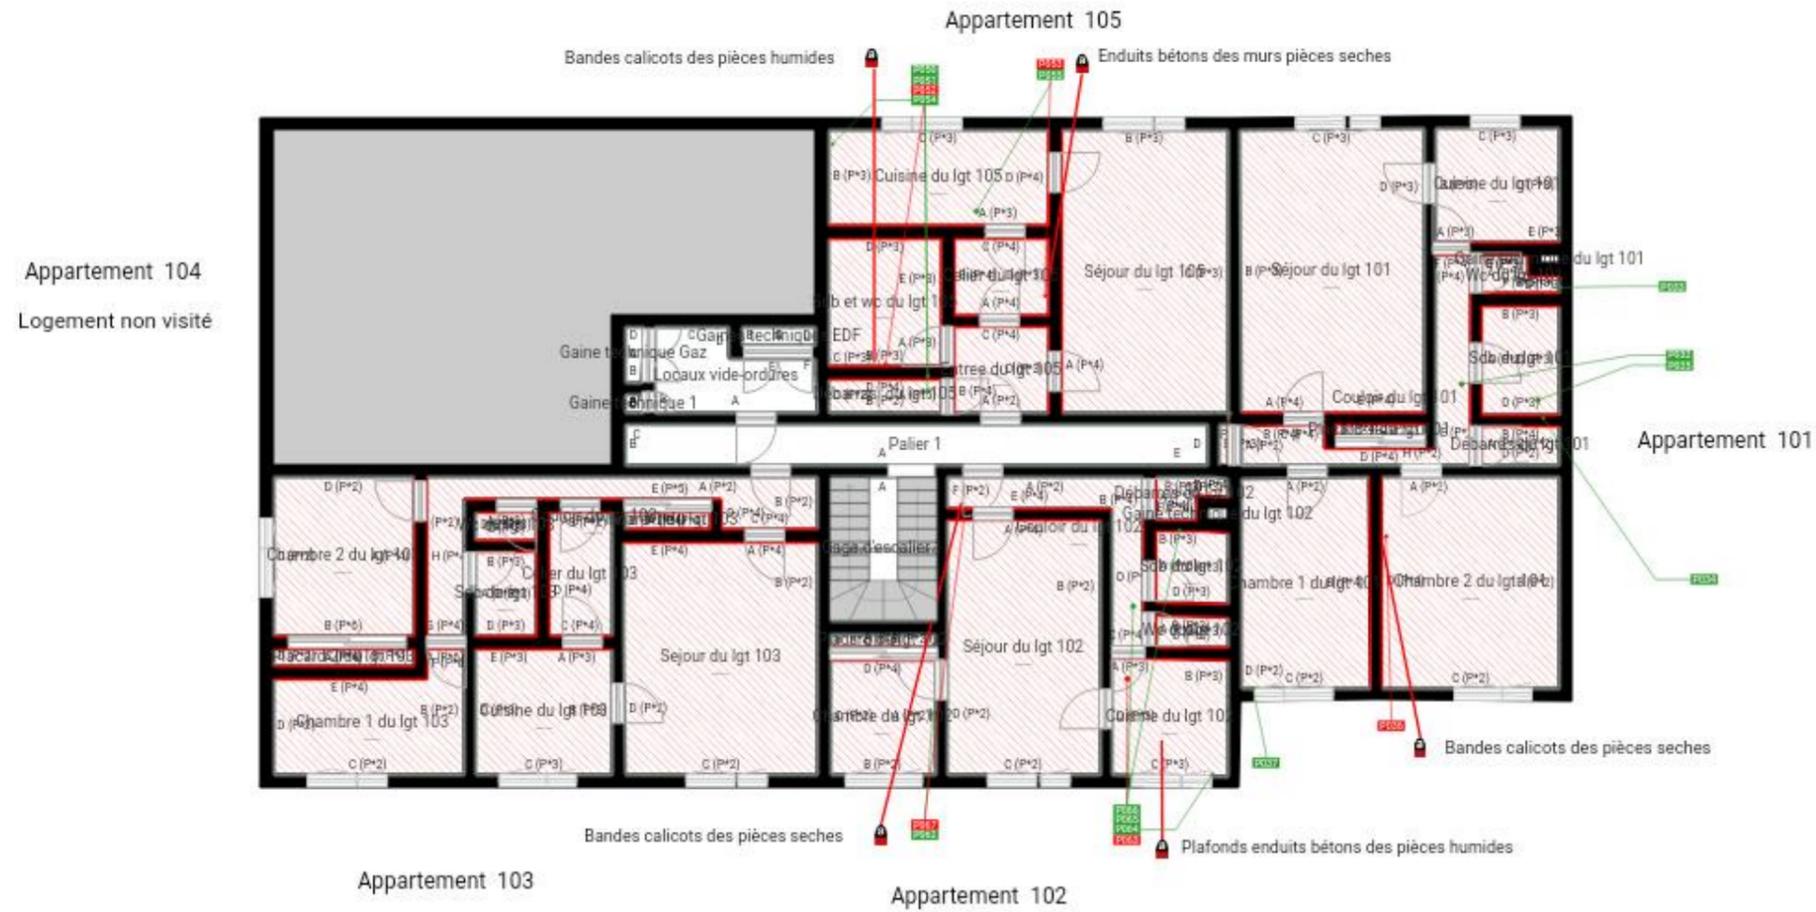
### 1er étage du bâtiment n 28

#### PLANCHE DE REPERAGE

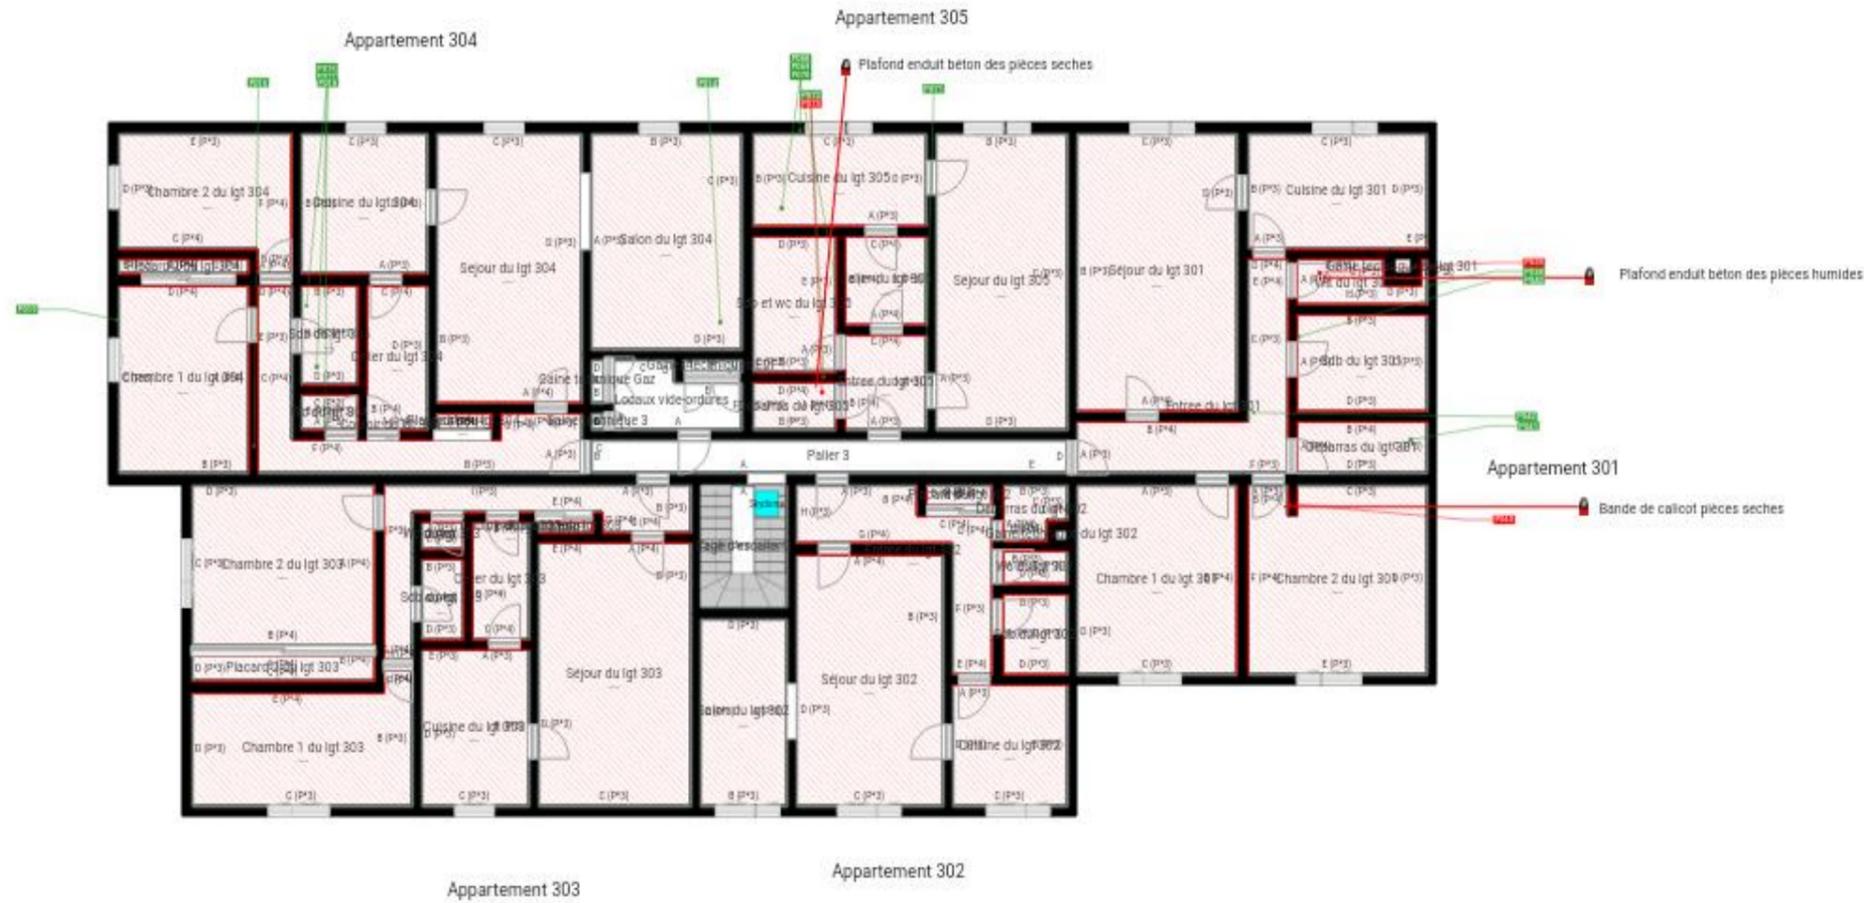
### 3ème étages du bâtiment n 28

#### PLANCHE DE REPERAGE

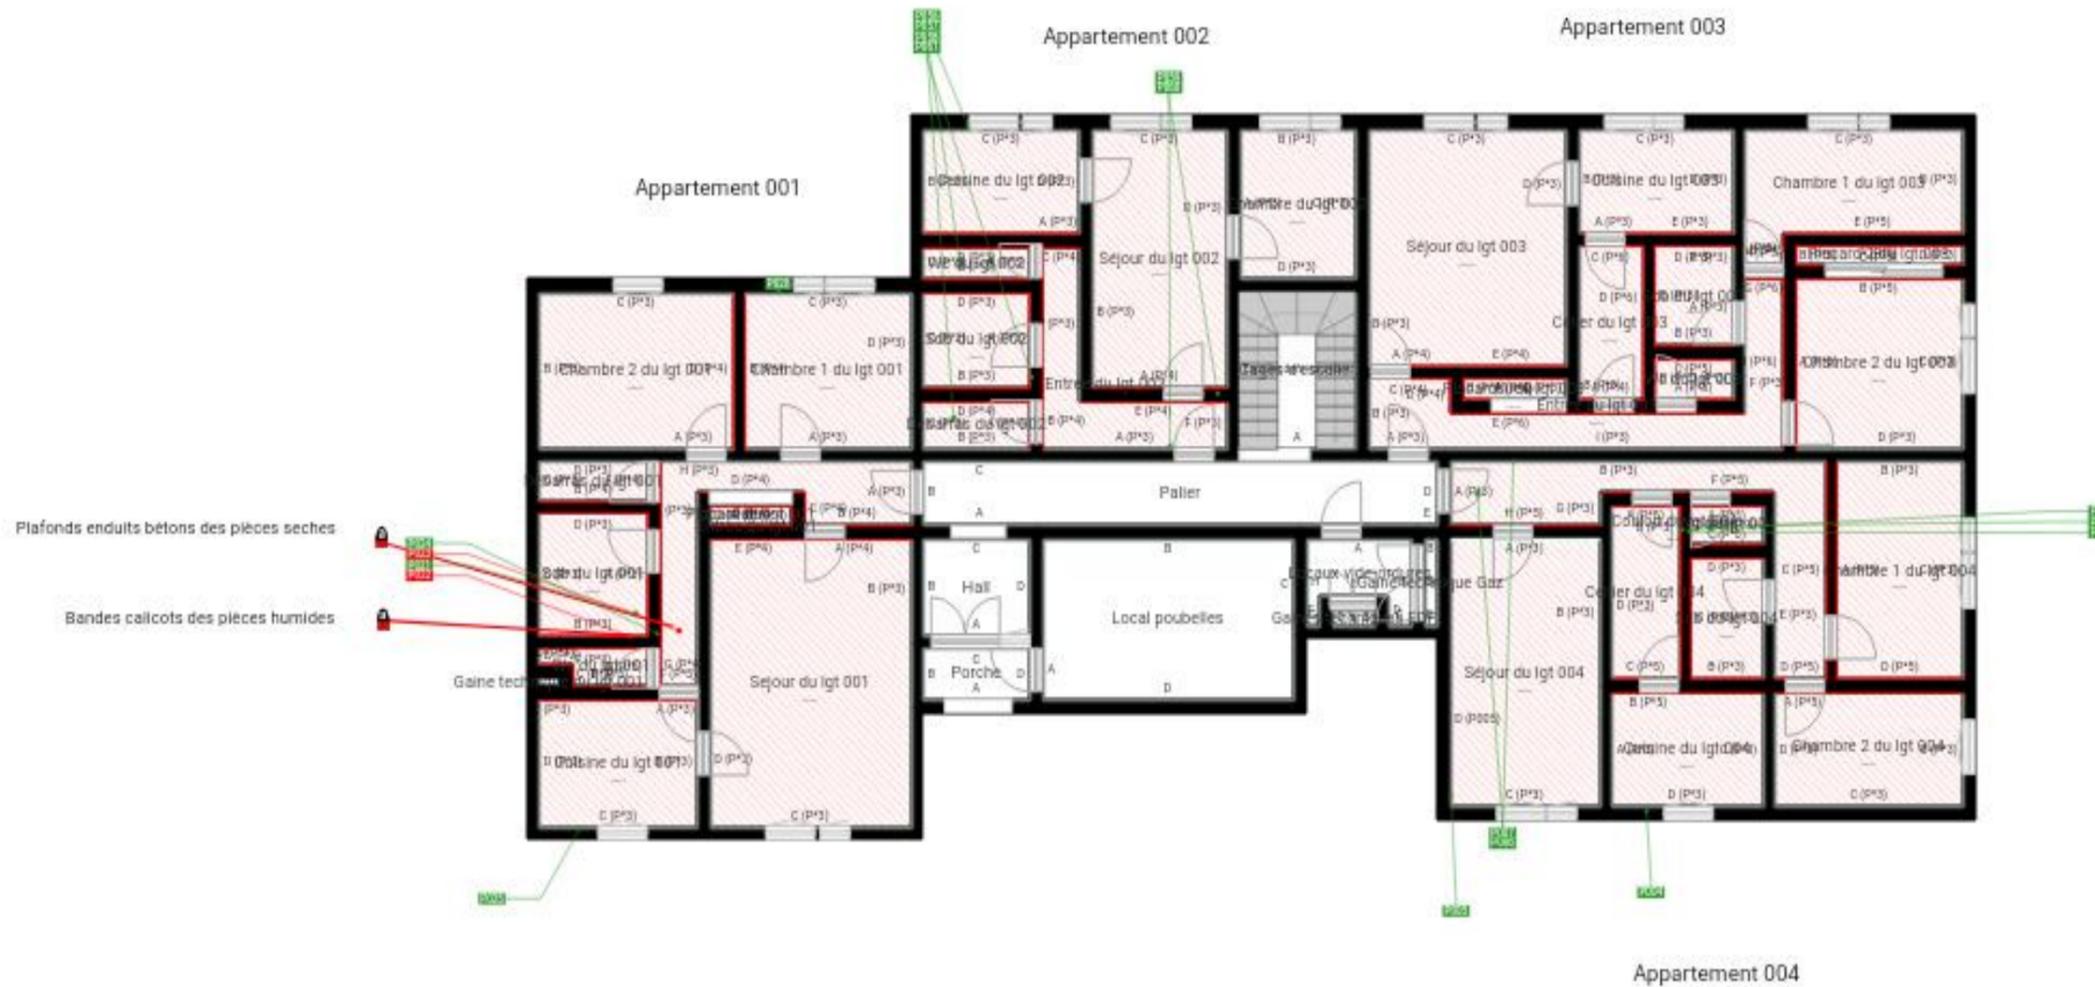
### Rdc du bâtiment n 28

#### PLANCHE DE REPERAGE
