Rapport de mission de repérage des matériaux et produits contenant de l'amiante avant réalisation de travaux

36 RUE LAVOISIER

MODULE 67CAA0001
77000 MELUN

RAPPORT N° :	67CAA0001	Laboratoire d'Analyses :	ITGA
Repérage réalisé le :	02/04/2019	Adresse laboratoire :	3 RUE ARMAND HERPIN LACROIX - CS 46537 35065 RENNES CEDEX
Accompagnateur :		Numéro d'accréditation :	1-5967
Par :	Mostefa BENAOUA	Organisme d'assurance professionnelle :	AXA France
N° certificat :	CPDI 3541	Adresse assurance :	313 Terrasses de l'Arche 92727 NANTERRE CEDEX
Date d'obtention :	27/12/2017	N° de contrat d'assurance :	10158549604
Organisme certificateur	I.CERT PARC EDONIA - BAT G - RUE DE LA TERRE VICTORIA - 35760 SAINT GREGOIRE	Date de validité :	31/12/2019

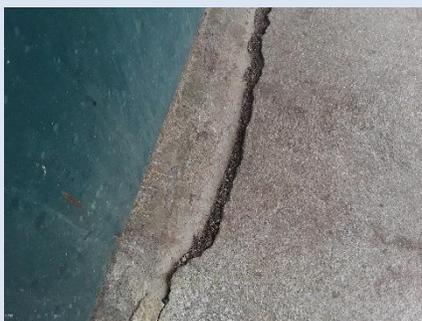
PRELEVEMENT : 67CAA0001P001			
NOM DU CLIENT	NUMERO DU DOSSIER		PIECE OU LOCAL
OPH77	67CAA0001 02/04/2019		Entrée (RC)
ELEMENT	DESCRIPTIF DU LABORATOIRE	DATE DE PRELEVEMENT	NOM DE L'OPERATEUR
Enrobé	Matériau compact beige hétérogène + peinture non séparable	02/04/2019	BENAOUDA Mostefa
LOCALISATION		RESULTAT	
Sol		Fr1:Amiante non détecté

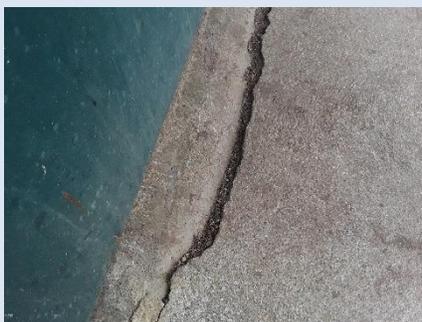
PRELEVEMENT : 67CAA0001P001			
NOM DU CLIENT	NUMERO DU DOSSIER		PIECE OU LOCAL
OPH77	67CAA0001 02/04/2019		Entrée (RC)
ELEMENT	DESCRIPTIF DU LABORATOIRE	DATE DE PRELEVEMENT	NOM DE L'OPERATEUR
Enrobé	Matériau gris hétérogène	02/04/2019	BENAOUDA Mostefa
LOCALISATION		RESULTAT	
Sol		Fr2:Amiante non détecté

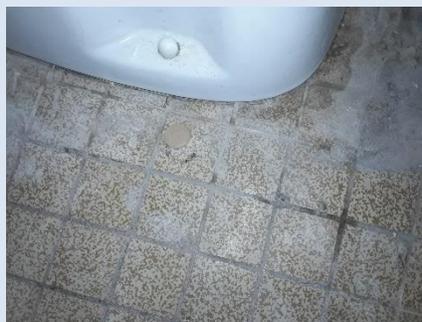
PRELEVEMENT : 67CAA0001P002			
NOM DU CLIENT	NUMERO DU DOSSIER	PIECE OU LOCAL	
OPH77	67CAA0001 02/04/2019	WC (RC)	
ELEMENT	DESCRIPTIF DU LABORATOIRE	DATE DE PRELEVEMENT	NOM DE L'OPERATEUR
Colle carrelage	Colle grise en faible quantité non séparable + matériau compact gris hétérogène	02/04/2019	BENAOUDA Mostefa
LOCALISATION		RESULTAT	
Sol		Fr1:Amiante non détecté

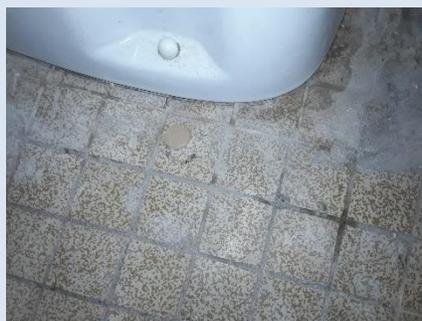
PRELEVEMENT : 67CAA0001P002			
NOM DU CLIENT	NUMERO DU DOSSIER	PIECE OU LOCAL	
OPH77	67CAA0001 02/04/2019	WC (RC)	
ELEMENT	DESCRIPTIF DU LABORATOIRE	DATE DE PRELEVEMENT	NOM DE L'OPERATEUR
Colle carrelage	Carrelage	02/04/2019	BENAOUDA Mostefa
LOCALISATION		RESULTAT	
Sol		Fr2:Amiante non détecté

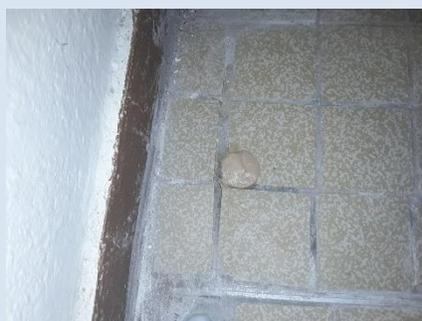
PRELEVEMENT : 67CAA0001P003			
NOM DU CLIENT	NUMERO DU DOSSIER	PIECE OU LOCAL	
OPH77	67CAA0001 02/04/2019	WC (RC)	
ELEMENT	DESCRIPTIF DU LABORATOIRE	DATE DE PRELEVEMENT	NOM DE L'OPERATEUR
Colle carrelage	Colle grise en faible quantité non séparable + matériau compact gris hétérogène	02/04/2019	BENAOUDA Mostefa
LOCALISATION		RESULTAT	
Sol		Fr1:Amiante non détecté

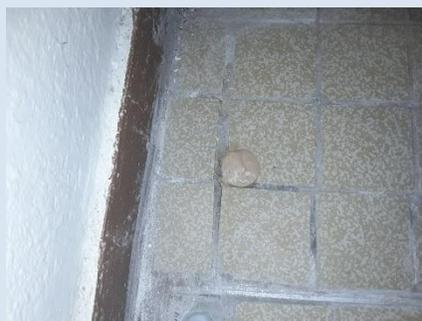
PRELEVEMENT : 67CAA0001P003			
NOM DU CLIENT	NUMERO DU DOSSIER	PIECE OU LOCAL	
OPH77	67CAA0001 02/04/2019	WC (RC)	
ELEMENT	DESCRIPTIF DU LABORATOIRE	DATE DE PRELEVEMENT	NOM DE L'OPERATEUR
Colle carrelage	Carrelage	02/04/2019	BENAOUDA Mostefa
LOCALISATION		RESULTAT	
Sol		Fr2:Amiante non détecté

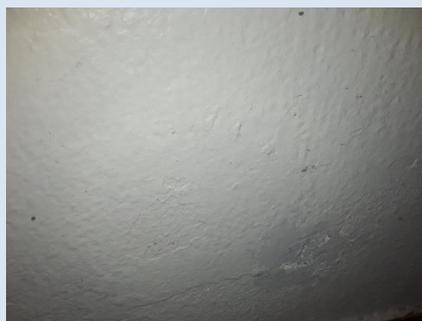
PRELEVEMENT : 67CAA0001P004			
NOM DU CLIENT	NUMERO DU DOSSIER	PIECE OU LOCAL	
OPH77	67CAA0001 02/04/2019	WC (RC)	
ELEMENT	DESCRIPTIF DU LABORATOIRE	DATE DE PRELEVEMENT	NOM DE L'OPERATEUR
Enduit / Peinture béton	Matériau gris en faible quantité non séparable + enduit plâtreux blanc en vrac + peintures multiples non séparable	02/04/2019	BENAOUDA Mostefa
LOCALISATION		RESULTAT	
Mur A		Amiante non détecté

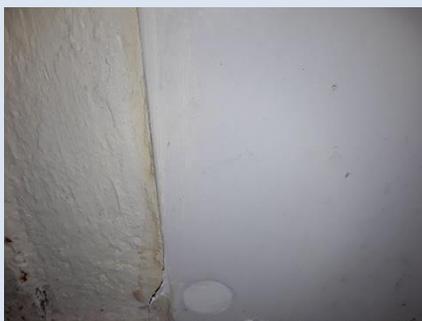
PRELEVEMENT : 67CAA0001P006			
NOM DU CLIENT	NUMERO DU DOSSIER		PIECE OU LOCAL
OPH77	67CAA0001 02/04/2019		WC (RC)
ELEMENT	DESCRIPTIF DU LABORATOIRE	DATE DE PRELEVEMENT	NOM DE L'OPERATEUR
Colle faïence	Colle grise non séparable + couche plâtreuse blanche en vrac	02/04/2019	BENAOUDA Mostefa
LOCALISATION		RESULTAT	
Mur B		Fr1:Amiante non détecté

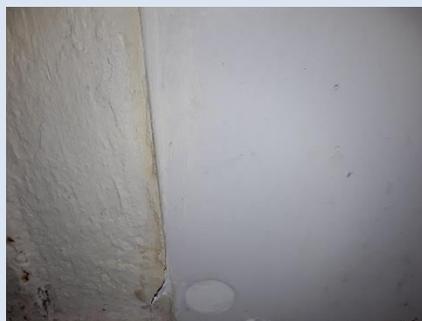
PRELEVEMENT : 67CAA0001P006			
NOM DU CLIENT	NUMERO DU DOSSIER		PIECE OU LOCAL
OPH77	67CAA0001 02/04/2019		WC (RC)
ELEMENT	DESCRIPTIF DU LABORATOIRE	DATE DE PRELEVEMENT	NOM DE L'OPERATEUR
Colle faïence	Carrelage	02/04/2019	BENAOUDA Mostefa
LOCALISATION		RESULTAT	
Mur B		Fr2:Amiante non détecté

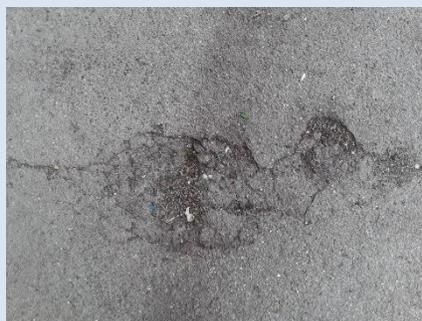
PRELEVEMENT : 67CAA0001P007			
NOM DU CLIENT	NUMERO DU DOSSIER		PIECE OU LOCAL
OPH77	67CAA0001 02/04/2019		Extérieurs (RC)
ELEMENT	DESCRIPTIF DU LABORATOIRE	DATE DE PRELEVEMENT	NOM DE L'OPERATEUR
Enrobé	Agrégats d'enrobés bitumineux ? prise d'essai 1 + agrégats d'enrobés bitumineux ? prise d'essai 2 + agrégats d'enrobés bitumineux ? prise d'essai 3	02/04/2019	BENAOUDA Mostefa
LOCALISATION		RESULTAT	
Sol		Amiante non détecté

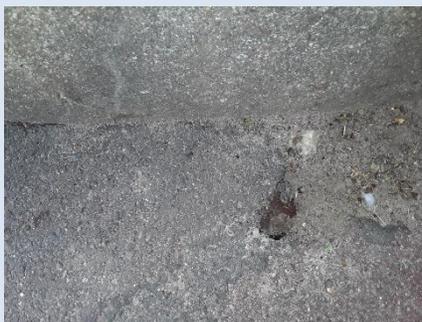
PRELEVEMENT : 67CAA0001P008			
NOM DU CLIENT	NUMERO DU DOSSIER	PIECE OU LOCAL	
OPH77	67CAA0001 02/04/2019	Extérieurs (RC)	
ELEMENT	DESCRIPTIF DU LABORATOIRE	DATE DE PRELEVEMENT	NOM DE L'OPERATEUR
Enrobé	Agrégats d'enrobés bitumineux ? prise d'essai 1 + agrégats d'enrobés bitumineux ? prise d'essai 2 + agrégats d'enrobés bitumineux ? prise d'essai 3	02/04/2019	BENAOUDA Mostefa
LOCALISATION		RESULTAT	
Sol		Amiante non détecté	
EMPLACEMENT
