Rapport de mission de repérage des matériaux et produits contenant de l'amiante avant réalisation de travaux

R. 4412-97 modifié par le décret 2012-639 du 4 mai 2012
Norme NF X 46-020

44 RUE LAVOISIER

77000 MELUN

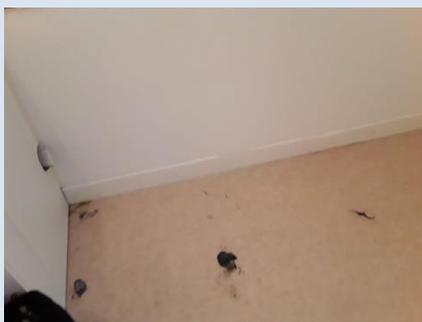
EMPLACEMENT

PRELEVEMENT : 67LAF0503P001			
NOM DU CLIENT	NUMERO DU DOSSIER		PIECE OU LOCAL
OPH77	67LAF0503 23/04/2018		Cuisine
ELEMENT	DESCRIPTIF DU LABORATOIRE	DATE DE PRELEVEMENT	NOM DE L'OPERATEUR
Revêtement souple	Revêtement souple beige	23/04/2018	BEDEL Gaetan
LOCALISATION		RESULTAT	
Sol		Fr1:Amiante non détecté

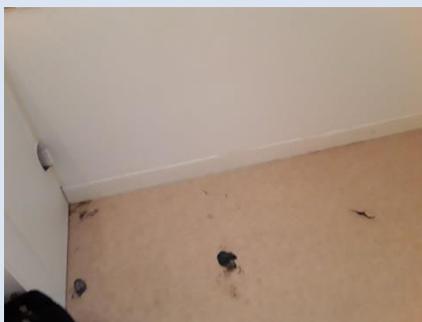
EMPLACEMENT

PRELEVEMENT : 67LAF0503P001			
NOM DU CLIENT	NUMERO DU DOSSIER		PIECE OU LOCAL
OPH77	67LAF0503 23/04/2018		Cuisine
ELEMENT	DESCRIPTIF DU LABORATOIRE	DATE DE PRELEVEMENT	NOM DE L'OPERATEUR
Revêtement souple	Colle polymère jaune non séparable + colle bitumineuse noire	23/04/2018	BEDEL Gaetan
LOCALISATION		RESULTAT	
Sol		Fr2:Amiante détecté (Chrysotile)

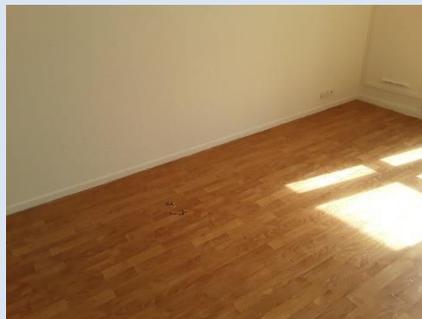
EMPLACEMENT

PRELEVEMENT : 67LAF0503P002			
NOM DU CLIENT	NUMERO DU DOSSIER	PIECE OU LOCAL	
OPH77	67LAF0503 23/04/2018	Séjour	
ELEMENT	DESCRIPTIF DU LABORATOIRE	DATE DE PRELEVEMENT	NOM DE L'OPERATEUR
Revêtement souple	Revêtement cassant marron	23/04/2018	BEDEL Gaetan
LOCALISATION		RESULTAT	
Sol		Fr1:Amiante non détecté

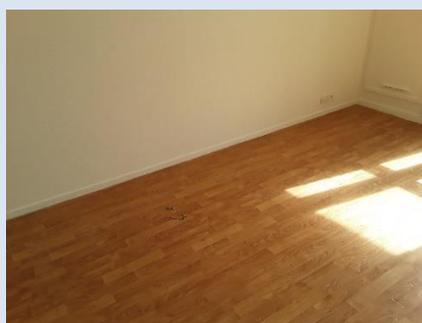
EMPLACEMENT

PRELEVEMENT : 67LAF0503P002			
NOM DU CLIENT	NUMERO DU DOSSIER	PIECE OU LOCAL	
OPH77	67LAF0503 23/04/2018	Séjour	
ELEMENT	DESCRIPTIF DU LABORATOIRE	DATE DE PRELEVEMENT	NOM DE L'OPERATEUR
Revêtement souple	Revêtement souple marron	23/04/2018	BEDEL Gaetan
LOCALISATION		RESULTAT	
Sol		Fr2:Amiante non détecté

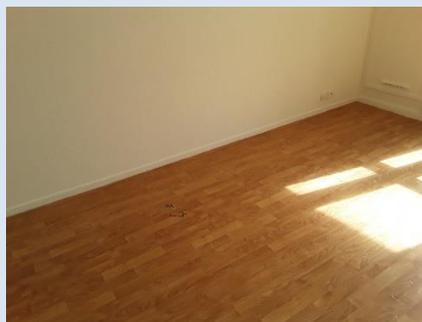
EMPLACEMENT

PRELEVEMENT : 67LAF0503P002			
NOM DU CLIENT	NUMERO DU DOSSIER	PIECE OU LOCAL	
OPH77	67LAF0503 23/04/2018	Séjour	
ELEMENT	DESCRIPTIF DU LABORATOIRE	DATE DE PRELEVEMENT	NOM DE L'OPERATEUR
Revêtement souple	Colle polymère jaune non séparable + dalle dure cassante grise	23/04/2018	BEDEL Gaetan
LOCALISATION		RESULTAT	
Sol		Fr3:Amiante détecté (Chrysotile)
