Rapport de mission de repérage des matériaux et produits contenant de l'amiante avant réalisation de travaux

45 RUE LAVOISIER-APT1002

77000 MELUN

RAPPORT N° :	67lag1002	Laboratoire d'Analyses :	ITGA
Repérage réalisé le :	29/09/2017	Adresse laboratoire :	3 RUE ARMAND HERPIN LACROIX - CS 46537 35065 RENNES CEDEX
Accompagnateur :		Numéro d'accréditation :	1-5967
Par :	Robin ZENI	Organisme d'assurance professionnelle :	ALLIANZ
N° certificat :	CPDI4037	Adresse assurance :	Direction Opérations Entreprises 5C Esplanade Charles de Gaulle 33081 BORDEAUX CEDEX
Date d'obtention :	20/07/2016	N° de contrat d'assurance :	55897385
Organisme certificateur	I.Cert PARC EDONIA - BAT G - RUE DE LA TERRE VICTORIA - 35760 SAINT GREGOIRE	Date de validité :	31/12/2017

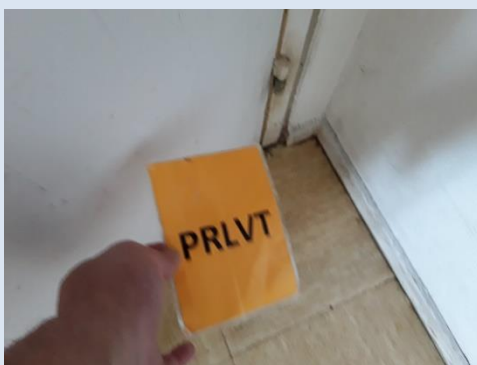
ANNEXE 1 – PHOTOS DES ELEMENTS AMIANTES ET/OU NON AMIANTES

PRELEVEMENT : 67lag1002P001			
NOM DU CLIENT	NUMERO DU DOSSIER		PIECE OU LOCAL
OPH77	67lag1002 29/09/2017		Dégagement
ELEMENT	DESCRIPTIF DU LABORATOIRE	DATE DE PRELEVEMENT	NOM DE L'OPERATEUR
Dalle de sol	Revêtement souple beige + colle polymère jaune non séparable + ragréage gris + sous couche de ragréage blanche non séparable + ragréage rose non séparable + peinture non séparable	29/09/2017	ZENI Robin
LOCALISATION		RESULTAT	
Sol		Amiante non détecté	
EMPLACEMENT

PRELEVEMENT : 67lag1002P002			
NOM DU CLIENT	NUMERO DU DOSSIER		PIECE OU LOCAL
OPH77	67lag1002 29/09/2017		Chambre 2
ELEMENT	DESCRIPTIF DU LABORATOIRE	DATE DE PRELEVEMENT	NOM DE L'OPERATEUR
Dalle de sol	Revêtement souple beige + peinture non séparable + colle polymère jaune non séparable + ragréage gris + sous couche de ragréage blanche non séparable + matériau compact gris hétérogène	29/09/2017	ZENI Robin
LOCALISATION		RESULTAT	
Sol		Amiante non détecté
