Rapport de mission de repérage des matériaux et produits contenant de l'amiante avant réalisation de travaux

26 RUE DES MEZEREUX

77000 MELUN

RAPPORT N° :	67LAJ9904	Laboratoire d'Analyses :	ITGA
Repérage réalisé le :	31/10/2017	Adresse laboratoire :	3 RUE ARMAND HERPIN LACROIX - CS 46537 35065 RENNES CEDEX
Accompagnateur :		Numéro d'accréditation :	1-5967
Par :	Mustapha ZINEBI	Organisme d'assurance professionnelle :	ALLIANZ
N° certificat :	C009-SE03-2017	Adresse assurance :	Direction Opérations Entreprises 5C Esplanade Charles de Gaulle 33081 BORDEAUX CEDEX
Date d'obtention :	27/03/2017	N° de contrat d'assurance :	55897385
Organisme certificateur	QUALIT'COMPETENCES 16 rue Villars - 57100 THONVILLE	Date de validité :	31/12/2017

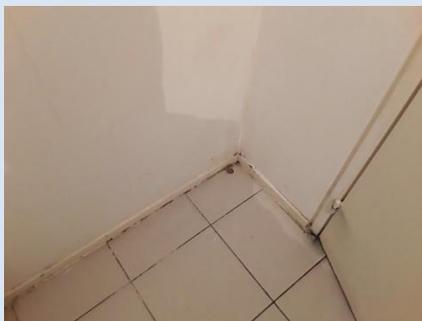
PIECE	ETAGE	ELEMENTS	DESCRIPTIF LABORATOIRE	Echantillon	REPERAGE	ETAT	RESULTAT	METHODE
Chambre 1		Revêtement de sols	Revêtement souple gris + colle polymère jaune non séparable + ragréage rose + sous couche de ragréage blanche non séparable + matériau gris	67LAJ9904P001	Sol	BON ETAT	Amiante non détecté	ZSO
Séjour		Revêtement de sols	Revêtement souple gris + colle polymère jaune non séparable + ragréage rose + sous couche de ragréage blanche non séparable + matériau gris	67LAJ9904P001	Sol	BON ETAT	Amiante non détecté	ZSO
WC		Carrelage	Colle blanche + carrelage	67LAJ9904P002	Sol	DEGRADATION PARTIELLE	Amiante non détecté	ZSO
Salle de bains		Carrelage	Colle blanche + carrelage	67LAJ9904P002	Sol	DEGRADATION PARTIELLE	Amiante non détecté	ZSO
Entrée		Carrelage	Colle blanche + carrelage	67LAJ9904P002	Sol	DEGRADATION PARTIELLE	Amiante non détecté	ZSO
Cuisine		Carrelage	Colle blanche + carrelage	67LAJ9904P002	Sol	DEGRADATION PARTIELLE	Amiante non détecté	ZSO

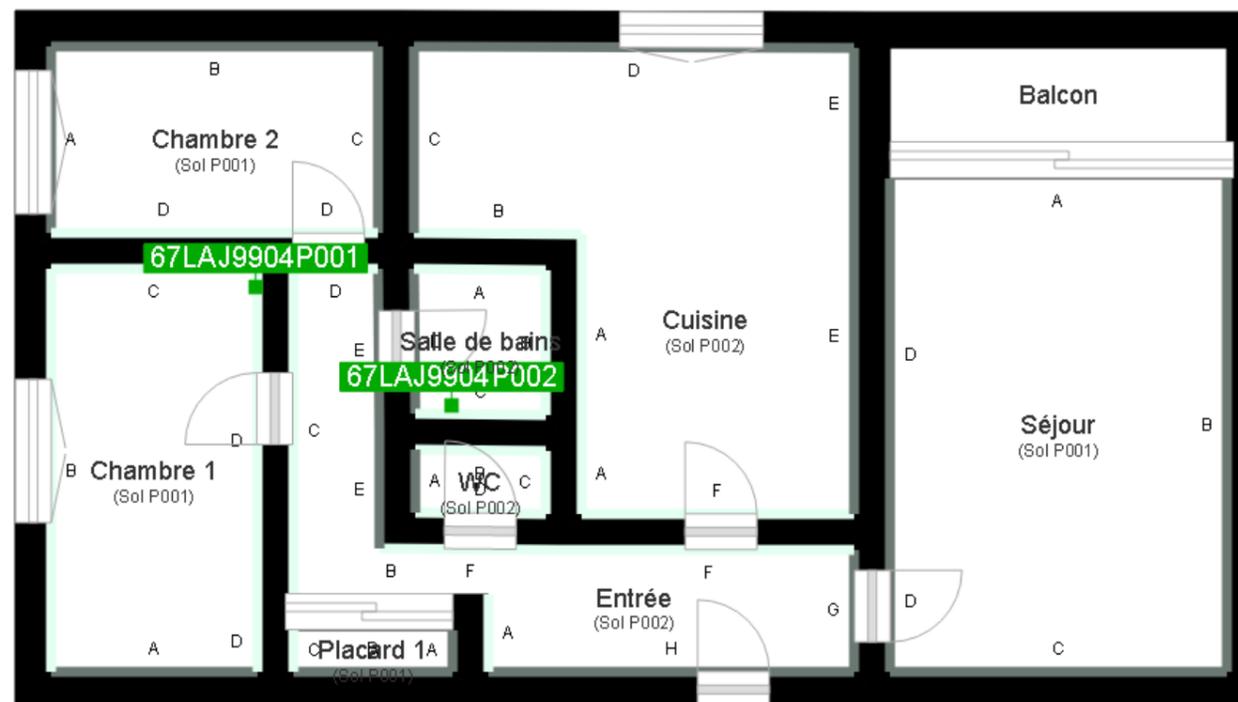
Murs périphériques / Plaques de plâtre
	Murs Bois
	Murs Brique
	Murs Béton brut
	Cloisons Plaques de plâtre
	Murs carreaux de plâtre
	Murs Béton / Enduit
	Murs porteurs et/ou mur de refend / Plaques de plâtre
	Murs périphériques / Doublage (plaque de plâtre + isolant)
	Torchis
	Murs Amiantés
	Murs Brique / Enduit
	Murs Brique plâtrière

- Prélèvements de sol amiantés
- Prélèvements de sol non amiantés
- Prélèvements de plafonds amiantés
- Prélèvements de plafonds non amiantés
- Prélèvements de murs amiantés
- Prélèvements de murs non amiantés
- X Autres types de prélèvements amiantés
- X Autres types de prélèvements non amiantés
