Rapport de Repérage Amiante Avant réalisation de travaux dans un immeuble bâti

Numéro de dossier : M4667237
Date d'intervention : 03/08/2021

41 rue Lavoisier (RAAT67LAE0405)
77000 MELUN

Bat. N/A, cage :AE; Etage 4; Porte 5 Lot numéro

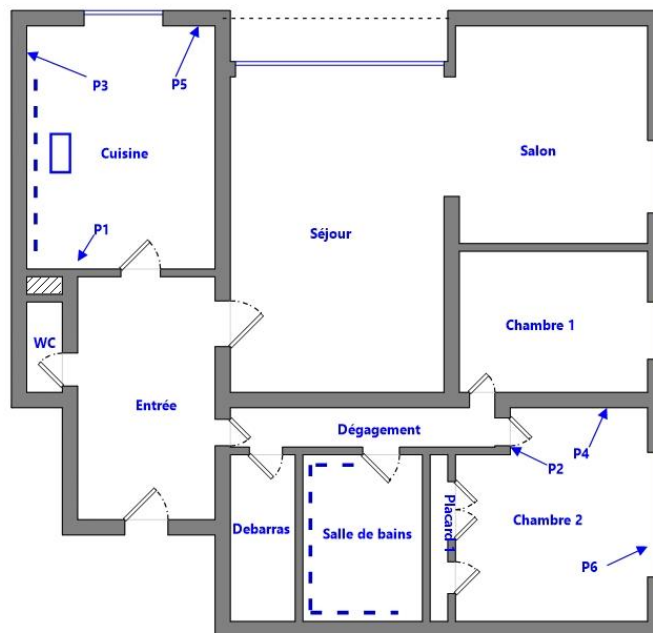
4ème Etage Mur

Planche de repérage des matériaux et produits amiantés
Affaire	M4667237
Opération	LANDREIN christelle
Site	41 rue lavoisier (RAAT67LAE0405)
	77000 MELUN
Date de réalisation	25/08/2021
Matériaux et produits contenant de l'amiante	
	Surface amianté
	Linéaire / paroi amianté (type 1)
	Linéaire / paroi amianté (type 2)
	Conduit amianté
Sondages destructifs / Prélèvements	
	Px Prélèvement Positif
	Prélèvement négatif
	Sondage destructif
Types de murs	
	Mur Porteur
	Mur Cloison (type 1)
	Mur Cloison (type 2)
	Gaine technique
Éléments ou pièces non visités	
	Local non visitée
	Élément non visité

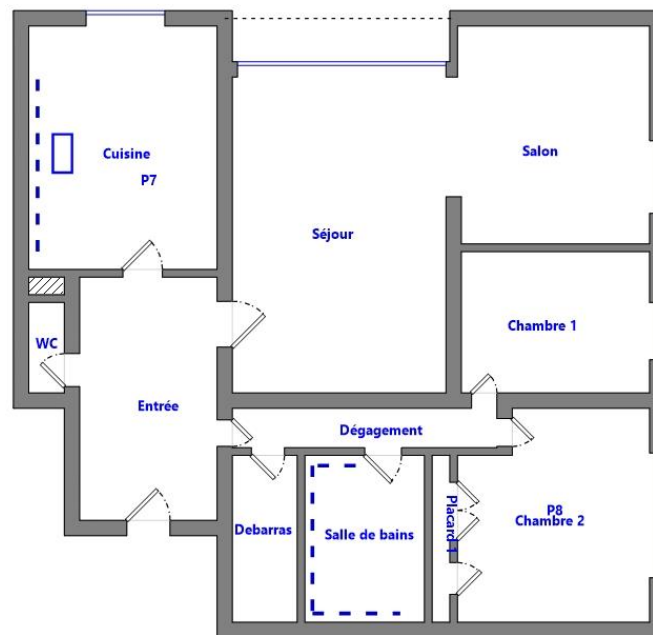
4ème Etage Plafond

Planche de repérage des matériaux et produits amiantés
Affaire	M4667237
Opération	LANDREIN christelle 41 rue Lavoisier (RAAT67LAE0405)
Site	77000
	MELUN
Date de réalisation	25/08/2021
Matériaux et produits contenant de l'amiante	
	Surface amianté
	Linéaire / paroi amianté (type 1)
	Linéaire / paroi amianté (type 2)
	Conduit amianté
Sondages destructifs / Prélèvements	
	Px Prélèvement Positif
	Px Prélèvement négatif
	S Sondage destructif
Types de murs	
	Mur Porteur
	Mur Cloison (type 1)
	Mur Cloison (type 2)
	Gaine technique
Eléments ou pièces non visités	
	Local non visitée
	Elément non visité

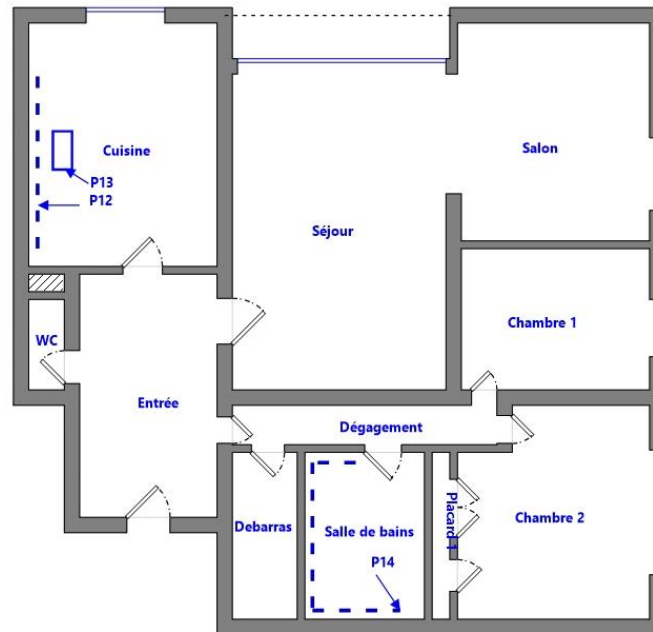
4ème Etage Equipements

Affaire	M4667237
Opération	LANDREIN christelle
Site	41 rue Lavoisier (RAAT67LAE0405)
	77000 MELUN
Date de réalisation	25/08/2021
Matériaux et produits contenant de l'amiante	
	Surface amianté
	Linéaire / paroi amianté (type 1)
	Linéaire / paroi amianté (type 2)
	Conduit amianté
Sondages destructifs / Prélèvements	
	Px Prélèvement Positif
	Px Prélèvement négatif
	S Sondage destructif
Types de murs	
	Mur Porteur
	Mur Cloison (type 1)
	Mur Cloison (type 2)
	Gaine technique
Eléments ou pièces non visités	
	Local non visitée
	Elément non visité
