Rapport de Repérage Amiante Avant réalisation de travaux dans un immeuble bâti

Numéro de dossier : 1326425
Date d'intervention : 09/04/2021

44 RUE LAVOISIER LOG 5
77000 melun

11ème étage Porte 5 : Salle de bain

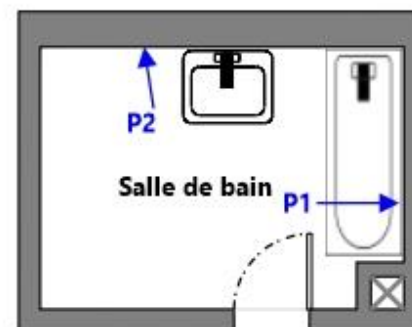
Murs

ZPSO001 : Couche1: Peinture décorative (pailletées, gouttelettes, ...) + Couche2: Enduit à base de plâtre lissé ou taloché

ZPSO002 : Couche1: Peinture décorative (pailletées, gouttelettes, ...) + Couche2: Enduit à base de plâtre lissé ou taloché

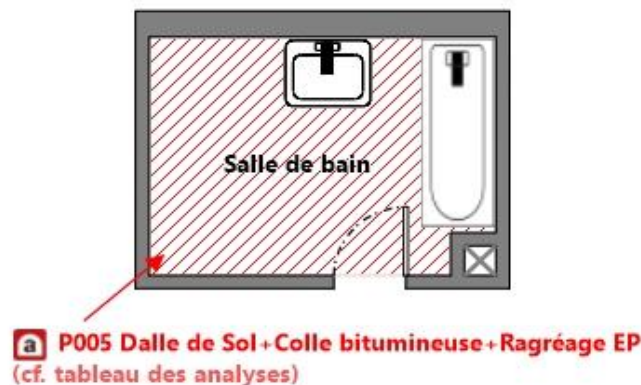
ZPSO	Niveau	Localisation	Zone	Description du prélèvement réalisé*
ZPSO005	11ème étage Porte 5	Salle de bain	Sol	<u>Analyse : P005</u> - Phase 1 Matériau semi-dur de type dalle de sol (orange) (Présence d'amiante) - Phase 2 Matériau de type colle bitumineux (noir) ; matériau semi-dur de type ragréage (gris) (Présence d'amiante)

P005	<u>Identifiant:</u> ZPSO005 <u>Description:</u> Couche1: Dalle de sol + Couche2: Colle bitumineuse + Couche3: Ragréage	- Phase 1 Matériau semi-dur de type dalle de sol (orange) Présence d'amiante - Phase 2 Matériau de type colle bitumineux (noir) ; matériau semi-dur de type ragréage (gris) Présence d'amiante	Présence d'amiante

ZPSO005 : Couche1: Dalle de sol + Couche2: Colle bitumineuse + Couche3: Ragréage							
Niveau : 11ème étage Porte 5							
Localisation	n° de sondage	Zone	Prélèvement effectué / Sondage et extension	Echantillon	Etat de conservation	Analyse	Photo
Salle de bain	1	Sol	Oui 11ème étage Porte 5 - Salle de bain : Sol	<u>Identifiant:</u> ZPSO005 <u>Réf. échantillon:</u> 1326425/P005 <u>Réf. laboratoire:</u> 21EK048634-005 <u>Description:</u> Couche1: Dalle de sol + Couche2: Colle bitumineuse + Couche3: Ragréage <u>Composant de la construction:</u> 5 - Planchers et planchers techniques - Revêtements de sols <u>Partie à sonder:</u> Couche1: Dalle de sol + Couche2: Colle bitumineuse + Couche3: Ragréage <u>Justificatif:</u> Après analyse en laboratoire	EP	<u>Analyse:</u> P005 <u>Partie analysée par le laboratoire:</u> - Phase 1 Matériau semi-dur de type dalle de sol (orange) Présence d'amiante - Phase 2 Matériau de type colle bitumineux (noir) ; matériau semi-dur de type ragréage (gris) Présence d'amiante

Des matériaux amiantés ont été repéré, Adx-groupe doit procéder à la quantification de ceux-ci, nous vous invitons à appeler votre chargé d'affaire dédié ou nos bureaux afin de prévoir une mission complémentaire.

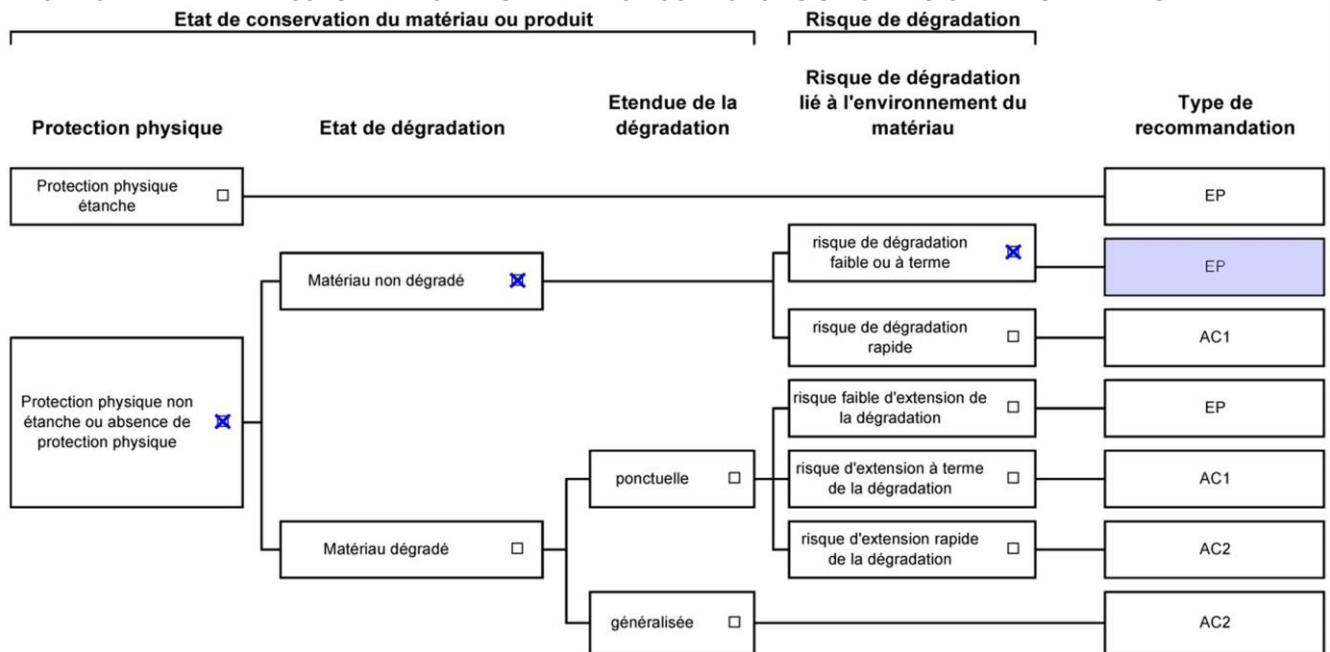
Bâtiment / local ou zone homogène : 11ème étage Porte 5 - Salle de bain

Identifiant Matériau : ZPSO005

Matériau : Couche1: Dalle de sol + Couche2: Colle bitumineuse + Couche3: Ragréage

Résultat EP (Z-III-RF)
