Examen réalisé conformément à l'application du décret N°2017-899 du 9 mai 2017 relatif au repérage de l'amiante avant certaines opérations et de l'Arrêté du 16 juillet 2019 relatif au repérage de l'amiante avant certaines opérations réalisées dans les immeubles bâtis

37 Rue des Mezereaux
77000 Melun

Numéro de mission : MA2205062909

Batiment 37 : Conduit de ventilation

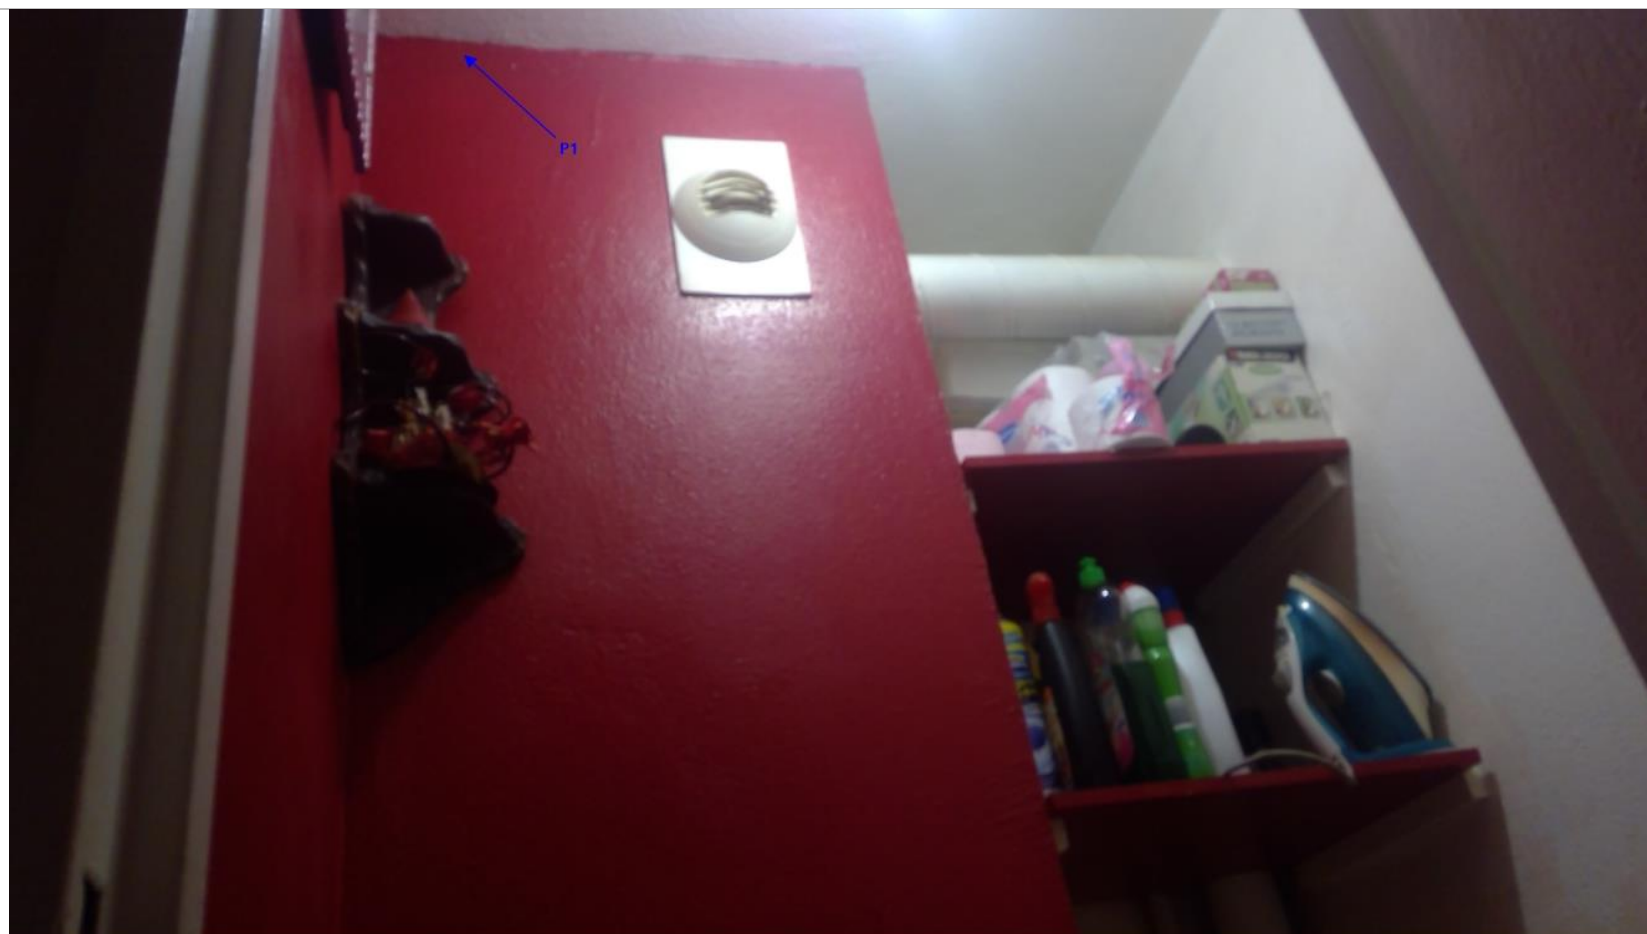
Planche de repérage des matériaux et produits amiantés
Affaire	MA2205062909
Opération	GAC jean charles
Site	37 Rue des Mezereaux
	77000 Melun
Date de réalisation	24/05/2022
Matériaux et produits contenant de l'amiante
