## Rapport de Repérage des matériaux et produits contenant de l'amiante avant réalisation de travaux dans un immeuble bâti

**Numéro de dossier :** MA2205062923  
**Date d'intervention :** 10/05/2022

26 rue des mezereaux  
 77000 MELUN

Ramontage des conduits naturelle de ventilation du bâtiment

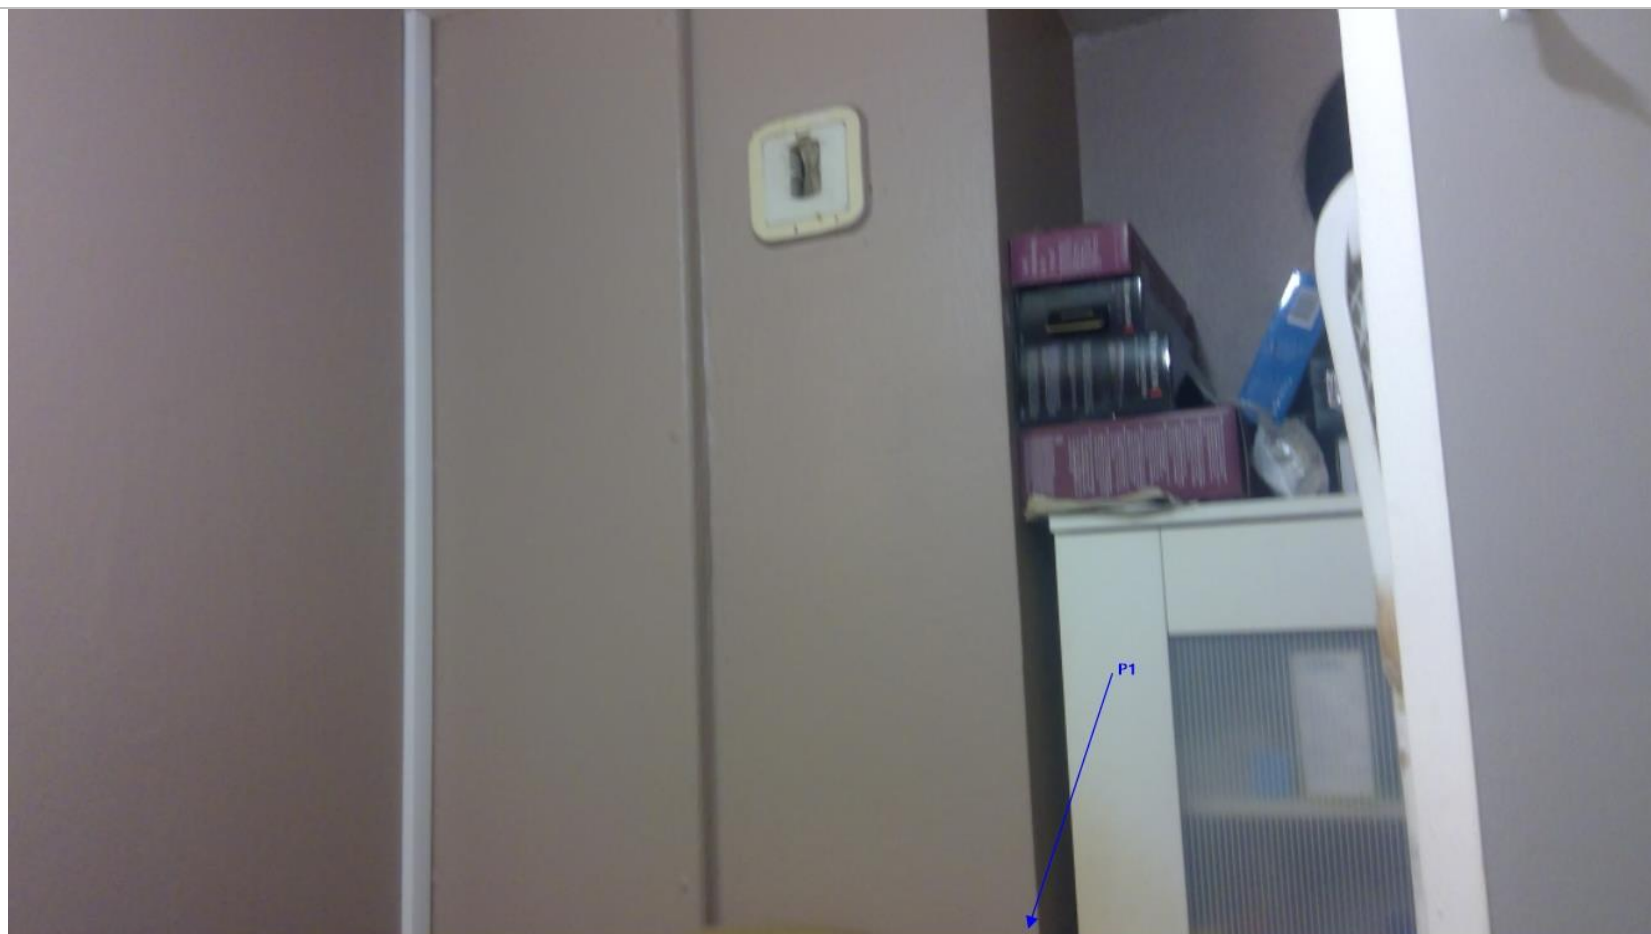
ZPSO	Niveau	Localisation	Zone	Description du prélèvement réalisé	Surface indicative
Néant		-	-	-

Echantillon	Description Expert	Description laboratoire	Résultat Laboratoire
P001	<u>Identifiant:</u> ZPSO001 <u>Description:</u> Couche1: Peinture décorative (pailletées, gouttelettes, ...) + Couche2: Enduit à base de plâtre lissé ou taloché	- Phase 2 Matériau de type système d'enduit peinture (marron) ; matériau de type maillage de fibres et liant (blanc) ; matériau de type système d'enduit peinture (beige) Absence d'amiante	Absence d'amiante

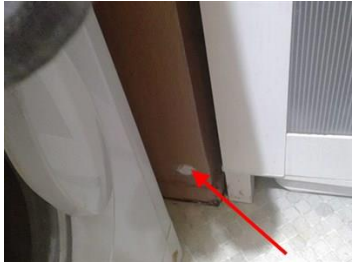
**ZPSO001 : Couche1: Peinture décorative (pailletées, gouttelettes, ...) + Couche2: Enduit à base de plâtre lissé ou taloché**

**Niveau : Batiment 26**

Localisation	n° de sondage	Zone	Prélèvement effectué / Sondage et extension	Echantillon	Analyse	Photo
Conduit de ventilation	1	Conduit de ventilation	Oui Batiment 26 - Conduit de ventilation : Conduit de ventilation	<u>Identifiant:</u> ZPSO001 <u>Réf. échantillon:</u> MA2205062923/P001 <u>Réf. laboratoire:</u> 22EK043725-001 <u>Description:</u> Couche1: Peinture décorative (pailletées, gouttelettes, ...) + Couche2: Enduit à base de plâtre lissé ou taloché <u>Composant de la construction:</u> 3 - Parois verticales intérieures - Revêtements de murs, poteaux, cloisons, gaines, coffres + 3 - Parois verticales intérieures - Murs et cloisons maçonnés <u>Partie à sonder:</u> Couche1: Peinture décorative (pailletées, gouttelettes, ...) + Couche2: Enduit à base de plâtre lissé ou taloché <u>Justificatif:</u> Après analyse en laboratoire	<u>Analyse:</u> P001 <u>Partie analysée par le laboratoire:</u> - Phase 2 Matériau de type système d'enduit peinture (marron) ; matériau de type maillage de fibres et liant (blanc) ; matériau de type système d'enduit peinture (beige) Absence d'amiante
