Rapport de Repérage Amiante Avant réalisation de travaux dans un immeuble bâti

Numéro de dossier : MA2205062924
Date d'intervention : 13/05/2022

39 Rue des Mezereaux
77000 Melun
Bat. N/A

Batiment 39 : Conduit de ventilation

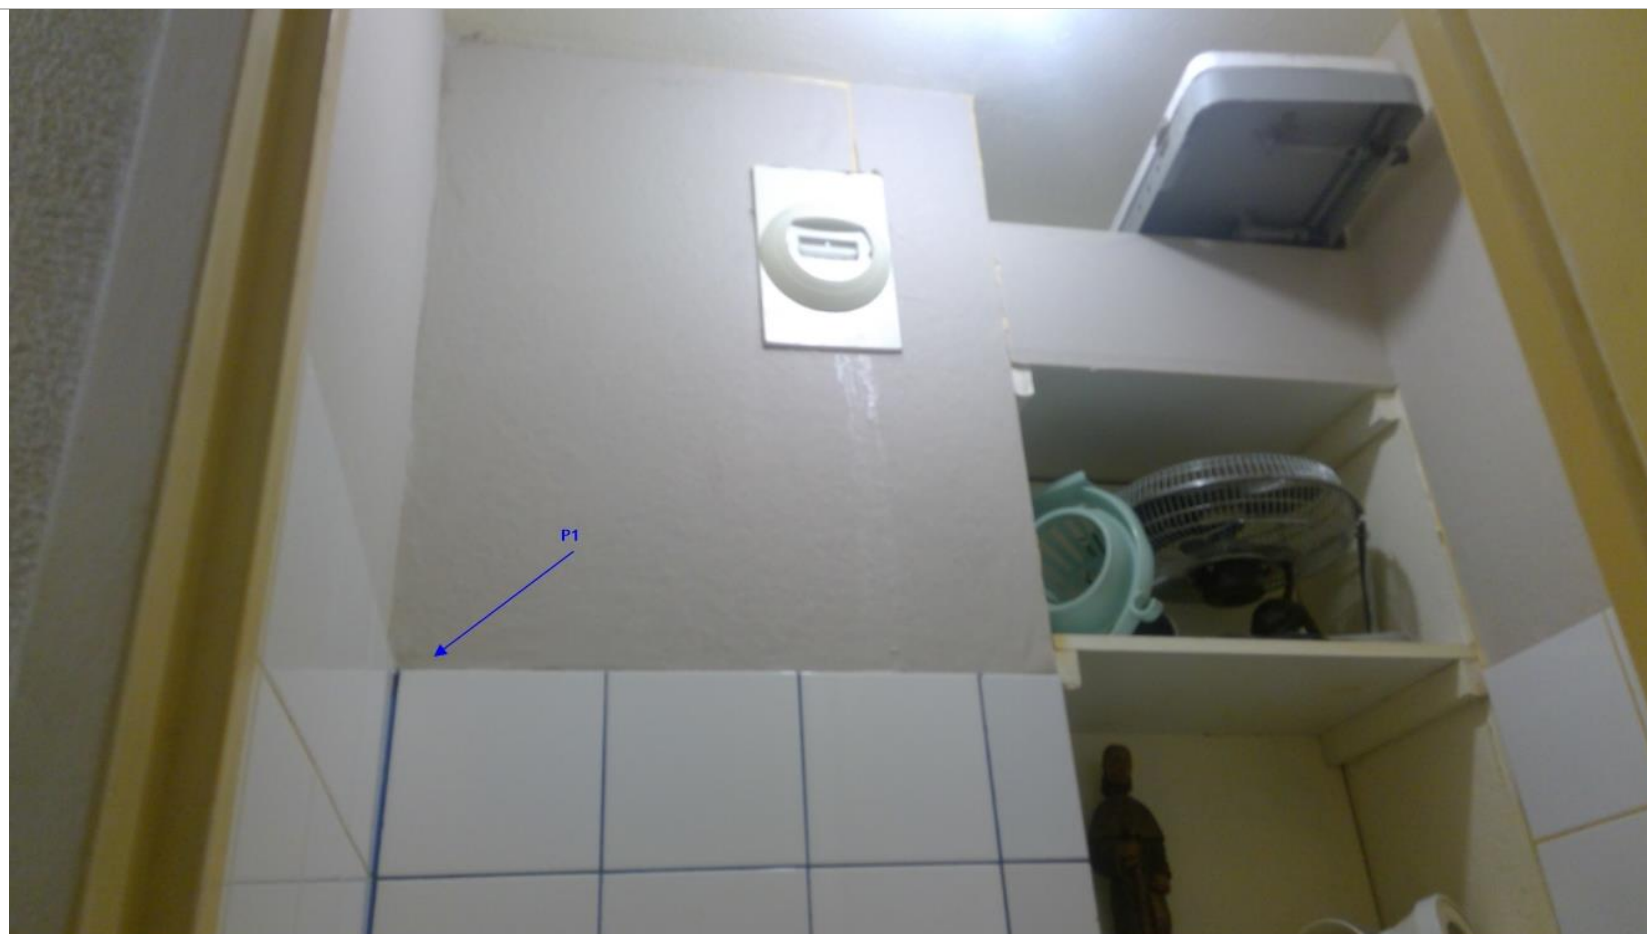
Planche de repérage des matériaux et produits amiantés
Affaire	MA2205062924
Opération	GAC jean charles
Site	39 Rue des Mezereaux
	77000 Melun
Date de réalisation	24/05/2022
Matériaux et produits contenant de l'amiante

Aucun matériau amianté n'a été repéré suite au descriptif de travaux et programme de repérage menées au point 4 du présent rapport, aucune quantification n'est donc requise.
