N° de dossier : 2013-09-300 FK DTA PC 067LAI OPH

Date de visite : 25 novembre 2013

Date de visite : 25 novembre 2013
Heure d'arrivée sur site : 09 : 34
Heure de départ du site : 17 : 34
N° de dossier : 2013-09-300 FK DTA PC 067LAI OPH
Diagnostic établi par : F. KLAI
Identité du propriétaire : Office Public de l'Habitat 77
Adresse du propriétaire : 10 Avenue Charles Péguy
77000 MELUN
Adresse du bien visité : 24 RUE DES MEZEREUX
77000 MELUN

FICHE RECAPITULATIVE DU DOSSIER TECHNIQUE AMIANTE

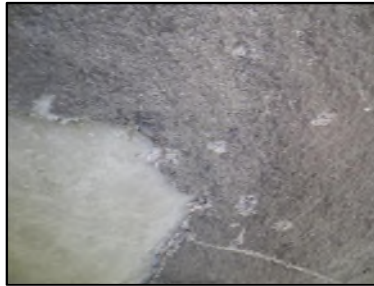
Photo N° 528 ECH-N°3 FLOCAGE
SOUS SOL Plafonds FLOCAGE

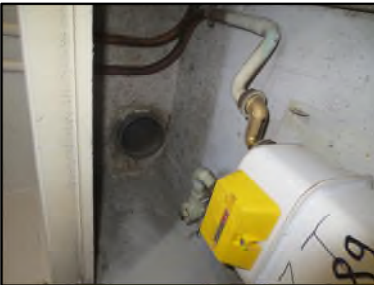
Photo N° 541 AMIANTE CIMENT --
Gaine technique 4 Gainés & coffres
horizontaux Ventilation haute
(Fibres-ciment)

N° dossier : 2013-09-300 FK DTA PC 000XXX OPH
 Date de l'évaluation : 25/11/2013
 Bâtiment :
 Local ou zone homogène : Ech :
 Désignation déclarée du local : Gaine technique 4
 Matériau ou produit : Gaines & coffres horizontaux, Ventilation haute (Fibres-ciment)
Conclusion : Procéder à une évaluation périodique
